# Besiktningsprotokoll

Anticimex Försäkringsbesiktning i samarbete med Fastighetsbyrån

| Fastighetsadress:<br>Norumsgårde 54 | |

| Besiktningsdatum:<br>2026-03-05 | Protokollnummer:<br>69570779 |

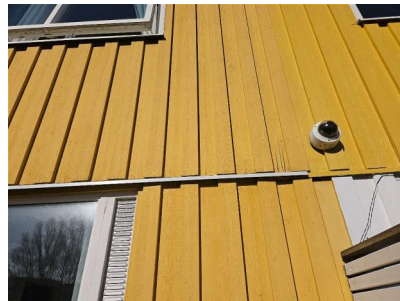
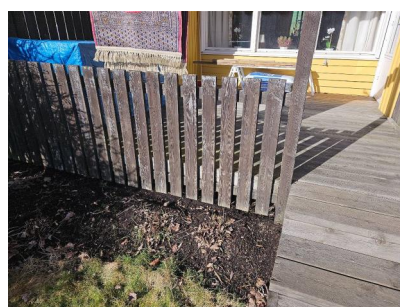
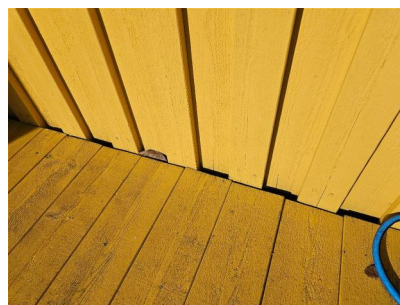
Fasadbeklädnaden/träkonstruktioner har vissa torrsprickor.

Fasadbeklädnad och träkonstruktioner där målningsbehov finns riskerar att få fukt- och rötskador på grund av sämre vattenavvisande förmåga.

Fasad är avslutad under altandäck. Vid nästa ommålning bör närmsta trallbräda demonteras för att även kunna måla ändträ på panelen.

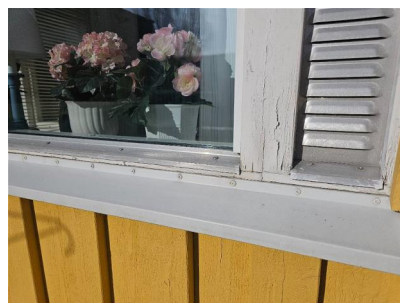
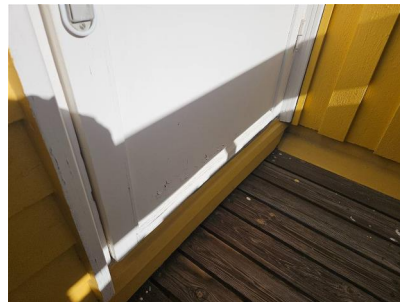
Mindre underhåll/målningsbehov finns på dörrar/fönster.

Underhåll rekommenderas.

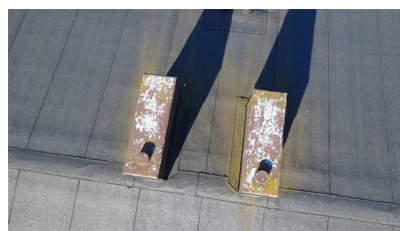
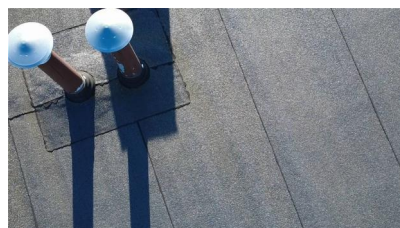
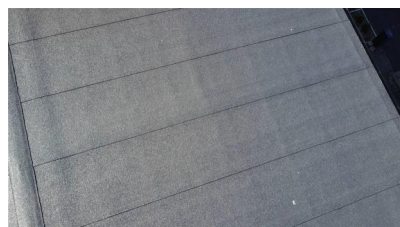
Plåtdetaljer på tak är i behov av underhåll, i övrigt inget att notera.

Tak besiktigades via drönare då taksäkerhet saknas för att beträda taket.

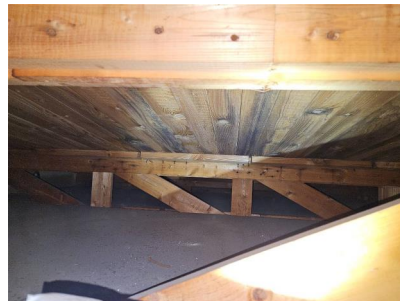
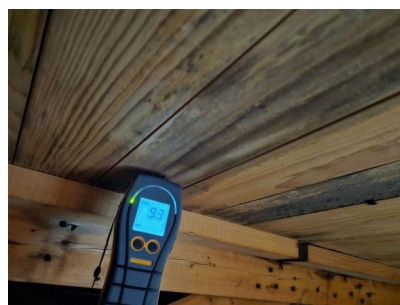
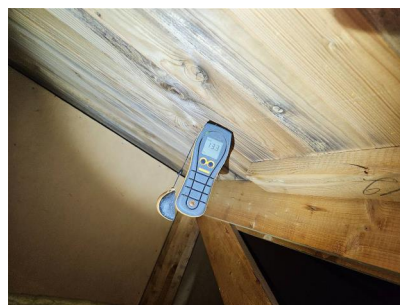
Mikrobiell påväxt samt sannolikt äldre fuktfläckar finns på underlagstaket, observera att utrymmet är trång/svårtillgängligt.

Vid fuktkvotmätning som utfördes stickprovvis i underlagstak uppmättes fuktkvoter under den kritiska gränsen för mikrobiell tillväxt.

Risk för mikrobiell tillväxt föreligger om den relativa fuktigheten (RF) i den omgivande luften är över 75% vilket i furuvirke motsvarar en fuktkvot (FK) på 17 %.

Fuktkvoter uppmättes till 9,3-13,3% i underlagstak.

Detta kan vara ett tecken på att vinden tillförs fukt inifrån bostaden.

För att komma tillrätta med detta kan fukttillförseln inifrån bostaden behöva minskas. Det kan göras genom att ventilationen i bostaden förbättras samt att eventuella otätheter i vindsbjälklaget (tak-/väggvinklar, taklucka med mera) tätas. Läs Anticimex faktablad om uppvärmda vindsutrymmen för tips och råd.

Det rekommenderas att dessa missfärgningar/mikrobiella tillväxten hålls under uppsikt för att säkerställa att dessa inte sprider sig, om detta sker bör en mer fördjupad undersökning utföras för att bedöma orsak/omfattning.

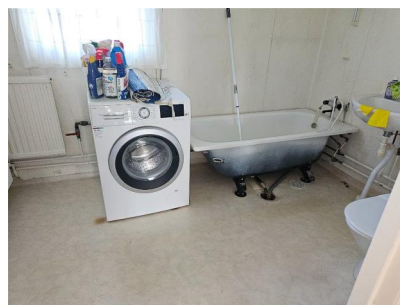
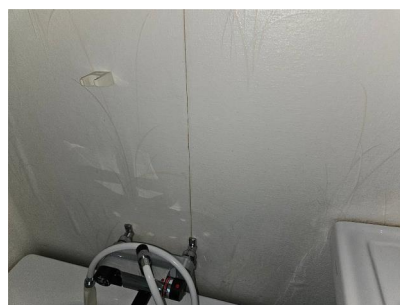
Våtutrymmet har äldre yt-/tätskikt och har passerat tiden för sin tekniska livslängd där bl.a. golvbrunn av gjutjärn är rostig samt att sprickbildningar finns i väggmatta.

Fuktindikering i utrymmet gav inga förhöjda fuktindikationer, dock sparsamt använt på senare tid.

Renovering av utrymmet rekommenderas. Kontakta en behörig våtrumsentreprenör för en renovering. I samband med renoveringen bör omkringliggande konstruktioner kontrolleras för att upptäcka eventuella följdskador.

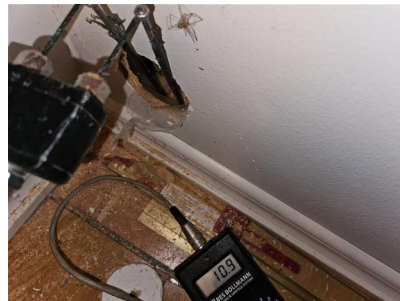
Vid kontroll av konstruktion uppmättes fuktvärden under kritisk nivå för mikrobiell tillväxt och normal lukt upplevdes.

Källargrundmurar med vissa påreglade och isolerade ytterväggar samt trägolvet direkt an betongplattan.

Fuktkvoten uppmättes via provhål i vägg till 10,9% i en golvregel.

Befintliga påreglade väggar/trägolvet riskerar att drabbas av fuktskador på grund av naturlig fuktpåverkan. Detta i sin tur kan leda till mikrobiella skador (angrepp av mikroorganismer) som kan resultera i att mikrobiell lukt sprids till boendemiljön.

Utvändigt fuktskydd är äldre.

Eftersom källarens utvändiga fuktskydd (dagvattensystem, dräneringssystem samt källarytterväggarnas utvändiga fuktskydd) är äldre, så kan systemet ha nedsatt funktion. Detta ökar risken för invändiga fuktskador i källaren.

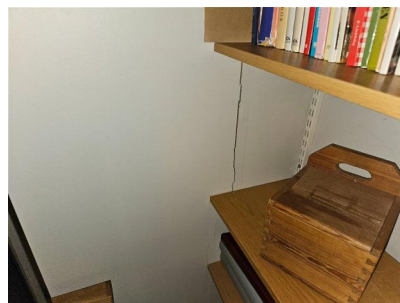
Spricka finns i vägg.

Dessa bedöms inte ha lett till bakomliggande skador.

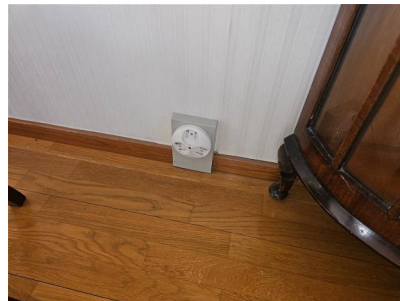
Elanläggningen i huset är äldre.

Äldre elanläggningar och elkablar är en säkerhetsrisk.

Kontakta en elektriker för kontroll och åtgärd.
