# Besiktningsprotokoll

Anticimex Försäkringsbesiktning i samarbete med Fastighetsbyrån

| Fastighetsadress:<br>Peder Billes Väg 38 | |

| Besiktningsdatum:<br>2026-03-06 | Protokollnummer:<br>69589444 |

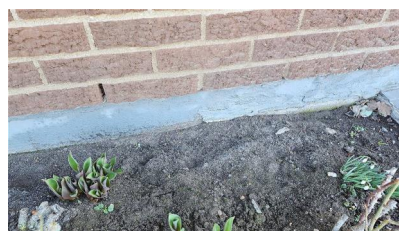
Mindre sprickor samt färg/putssläpp i sockeln. Dessa bedöms inte ha orsakat några bakomliggande skador. Vi rekommenderar att lös färg och puts skrapas bort innan lagning utförs. Med fördel kan jorden närmast bostaden ersättas med makadam eller liknande material som är mer dränerande.

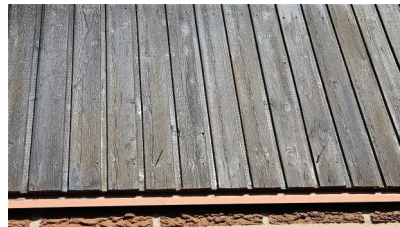
Fasadpanel/trädetaljer som vetter mot öst/syd är i behov av målning/underhåll. Vi rekommenderar att underhåll utförs nu under vår sommaren.

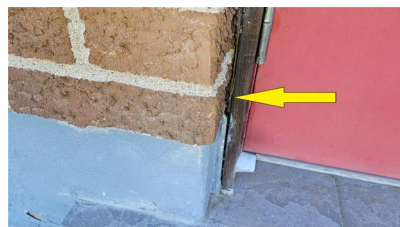
- Salningen vid entrédörr samt vid några av fönstren ansluter bristfälligt mot tegelfasaden. Det finns därför risk att slagregn eller snöyr tränger in i konstruktionen och fuktpåverkar. Vi rekommenderar att anslutningarna tätas.

- Förrådsdörren och enstaka fönster/salning är i behov av bättringsmålning.

- Isolerglas är äldre. Befintliga fönster är äldre vilket betyder att tätningen mellan fönsterrutorna kan vara sämre. Detta kan leda till att missfärgning/imma kan uppstå mellan glasrutorna.

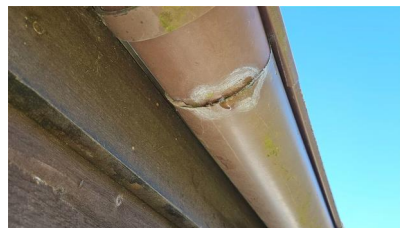
- Spår av läckage noterades vid skarvarna på hängrännorna. Dropläckage från dessa kan medföra ökad fuktbelastning på underliggande konstruktioner. Det rekommenderas att skarvarna tätas.

- Lövsilar finns monterade uppe i hängrännorna. Rekommenderar att lövsilarna flyttas ner till marknivån på stuprören för enklare tömning.

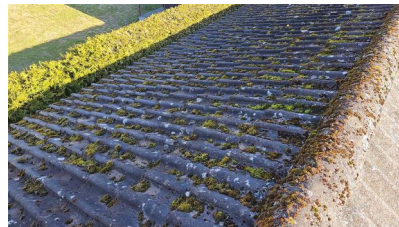
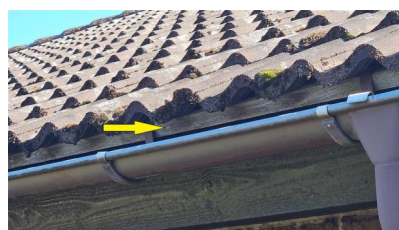
- Yttertaken är äldre. Takpannor, plåtdetaljer och underlagspapp har enligt vår bedömning en begränsad livslängd. Eftersom husets taktäckning är äldre har det ett minskat motstånd mot vatteninträngning. Detta i sin tur kan leda till fuktskador i underliggande konstruktioner.
- Mossa/ skräp finns på taket. Viktigt att mossan avlägsnas för att vidhålla god avrinning samt enklare utföra inspektion av pannorna.
- Fotplåt saknas vid takfoten (Vanligt vid denna tidpunkt på 80-talet). Fotplåtens funktion är att leda vattnet från takpannorna ner i hängrännan. När plåten saknas finns risk för att fotbrädan utsätts för fuktpåverkan.
- Skrapmärken i färgen på plåttaket ovan uterummet. Vi rekommenderar att bättringsmålning utförs.

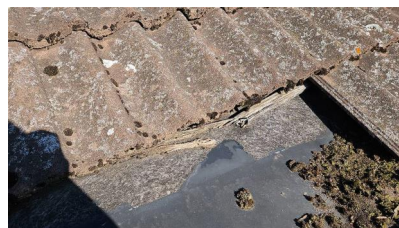
Bärläkt på garaget har blivit rötskadat vid dess anslutning mot uterummet samt noterades några vindskivor med rötskador. Vi rekommenderar att snickare kontaktas som kan hjälpa er med byte av skadade vindskivor/bärläkt.

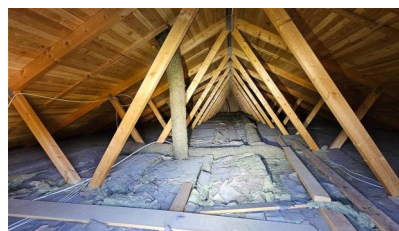
Vid besiktningstillfället har inte hela vindsutrymmet gått att nå då landgång saknas. Skall hela vindsutrymmet besiktas behöver ny landgång monteras.

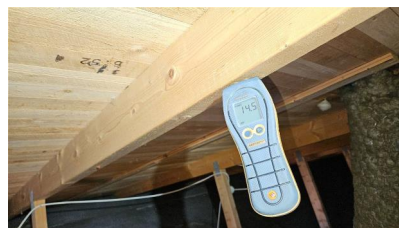
Vid kontroll av vinden uppmättes fuktvärden under kritisk fuktnivå för mikrobiell tillväxt och en normal lukt upplevdes. Fuktkvoten i underlagstak/takbjälkar uppmättes till 14,5 %. Risk för mikrobiell påväxt sker när fuktkvoten överstiger 17%.

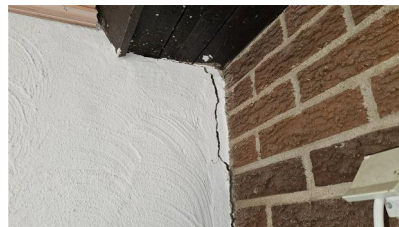
- Spricka finns i skarv mellan huskropparna. Bedöms inte lett till några följdskador och fastighetsägaren uppger att tätning kommer utföras.

- Släpplst bör monteras till skjutdörrar för en tät anslutning.

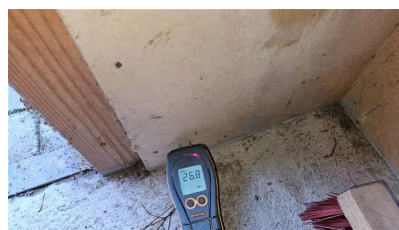
Förhöjda fuktvärden uppmättes i nederkant vägggipsskivor. Vi rekommenderar att gipsskivorna kapas i nederkant för att minska risken för att fukt suges upp från betongplattan via gipsskivornas pappbeklädnad. Kontakta gärna en fackman som kan hjälpa med lämplig åtgärd.

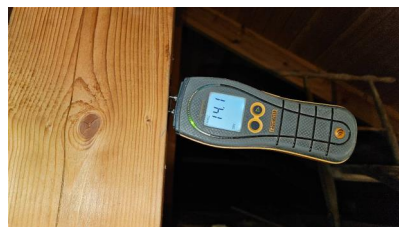
Mindre mängd mikrobiell påväxt noterades på underlagstaket. Detta är vanligt förekommande och beror vanligtvis på att varm och fuktig luft från det tidigare uppvärmda förrådet har stigit upp och kondenserat mot den kalla råsponen under vinterhalvåret. Vi rekommenderar att vinden hålls under regelbunden uppsikt. Vid besiktningstillfället uppmättes torra fuktvärden i takkonstruktionen. Fuktkvoten uppmättes till 14,1 %.

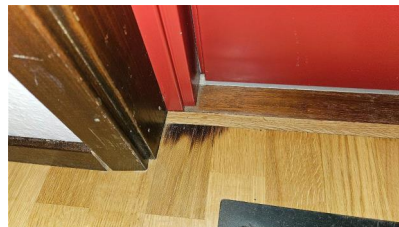
Missfärgning i golvet vid entrédörren. Enligt uppgift uppkom detta i samband med att den utvändiga trappan renoverades 2025. Vid besiktningstillfället uppmättes torra fuktvärden.

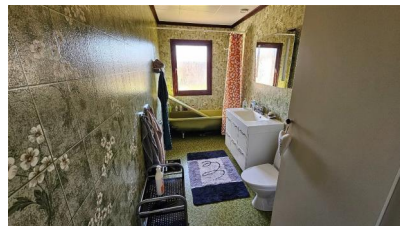
Våutrymmet har äldre yt-/tätskikt och har passerat tiden för sin tekniska livslängd. Renovering av utrymmet rekommenderas. Kontakta en behörig våtrumsentreprenör för en renovering.

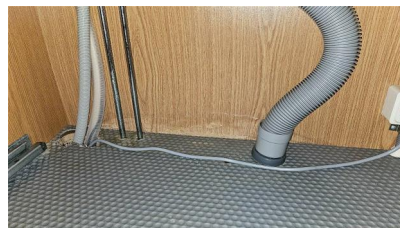
Tätt fuktskydd saknas i diskbänksskåp och spår efter äldre läckage finns i bakstycke vaskskåp. (Torra fuktvärden uppmättes vid besiktningen). Utan tätt fuktskydd är det svårt att upptäcka läckage från rörledningar. Vatten kan då tränga in i omkringliggande konstruktioner och orsaka fuktskador. För att upptäcka eventuella läckage, installera ett fuktskydd.

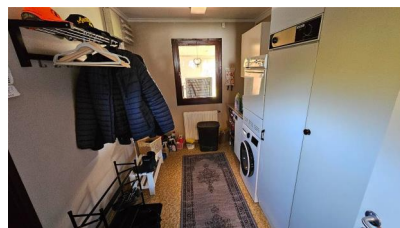
- Tvättstugan har äldre yt-/tätskikt och klämringen är något lös i golvbrunnen under pannan. Eftersom funktionen, som innebär att ytskiktet/tätskiktet ska vara vattentätt, kan vara nedsatt finns en ökad risk att vatten tränger igenom ytskiktet/tätskiktet med vattenskador i omkringliggande konstruktioner som följd.

- Rörgenomföringar finns i golvet. Vid framtida renovering skall dessa dras om enligt nu gällande branschstandard.
