**Fastighetsuppgifter**

Nödinge 3:7

Nödinge Falkhem 1

**Besiktningsuppgifter**

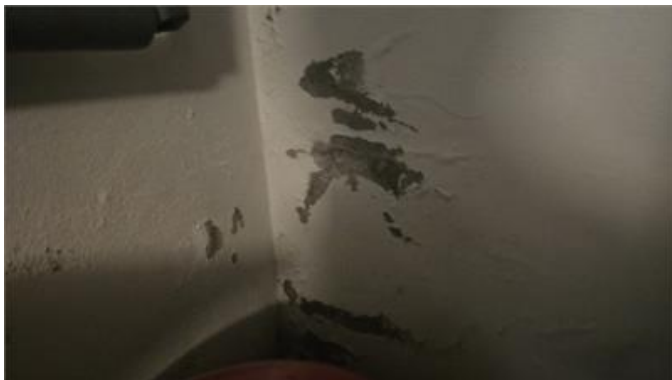
Huset förvärvades 2023 av nuvarande ägare. Ägare nämner att det förekommer puts/färgsläpp på delar av källarväggar.

| Besiktningsresultat | | | | | |
|---|---|---|---|---|---|
| Allmänt | | x | | | Äldre uppbyggd källare där det utvändiga fuktskyddet har passerat tiden för sin tekniskt förväntade livslängd. Se kommentar/riskanalys samt Bilaga för konstruktionskontroll. |

En äldre källare med oisolerad betongplatta på mark av detta slag utsätts i regel mer eller mindre för permanent fuktpåverkan från angränsande mark. Täta skikt bör undvikas mot golv- och väggytor för att minska risken för fuktpåverkan och förtvålning av fästmassor etc. Utifrån erfarenhet är det också känt att konstruktioner och beläggningar/beklädnader med organiska material mot golv- och väggytor bör undvikas, då fuktpåverkan och mikrobiell tillväxt (mögel/bakterier) samt rötskador och elak lukt kan uppstå i sådana. Det utvändiga fuktskyddet är också äldre och där puts/färgsläpp kan indikera på att det inte längre fungerar helt tillfredsställande. Observera även att visas väggar är ommålade, i dessa områden kan fel typ av färg ha använts, färgen kan vara för tät och orsakar i sin tur färgsläpp "av sig självt".

Exempelbild, färgsläpp källarvägg.

Vid eventuella framtida renoveringar kan man med fördel välja oorganiska material och rätt typ av målarfärg.

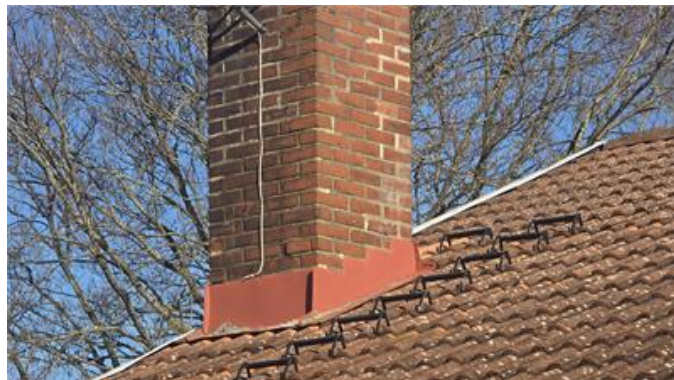
| Besiktningsresultat | | | | | |
|---|---|---|---|---|---|
| Tak | | x | | | Yttertaget är kontrollerat från marknivå. Det noterades lokala frysskador på murstock, begynnande mosspåväxt på takpannor samt att det inte finnsnocktätning eller takfotsplåt. Nedersta pannraden ligger dikt an underlagspappen. Se kommentar/riskanalys. |

Översiktsbild murstock med mindre frysskador. Kan med fördel åtgärdas alternativt förse murstocken med plåtbeklädnad.

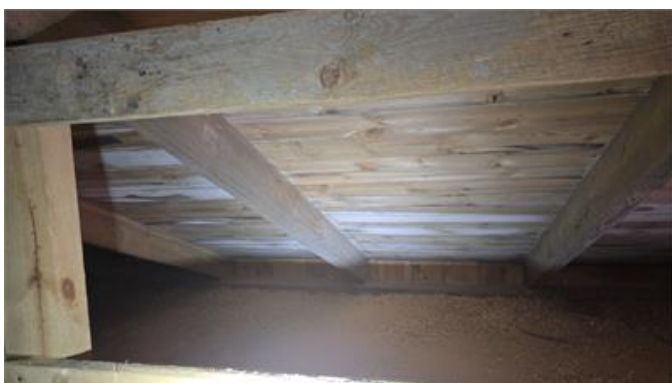
| Besiktningsresultat | | | | | |
|---|---|---|---|---|---|
| Vind | | | x | | Mikrobiell påväxt förekommer på underlagstak. företrädesvis på husets norra sida. En avvikande lukt upplevdes i utrymmet. Se kommentar/riskanalys. |

När det finns brister i tätningen mellan ett kallt och ett varmt utrymme finns det en risk att relativt varm och fuktig luft kommer ut från det varma utrymmet till det angränsande kalla utrymmet och träffar en kall yta och kondenserar. Missfärgning på yttertakskonstruktionen är en indikering på att inneluften har kommit ut i vinden så att ett gynnsamt klimat för en mikrobiell tillväxt har uppstått. Det kan vara en indikering på att ventilationen inomhus är undermålig. Får detta fortgå finns det en risk att man kan få skador på konstruktioner som i en förlängning påverkar byggnaden och inomhusmiljön negativt.

Exempelbild, mikrobiell påväxt på underlagstak, vind.

Då det vid besöket inte gick att fastställa exakt orsak och omfattning gällande den avvikande lukten som upplevdes rekommenderas en vidare undersökning.
