Besiktningssprotokoll

Anticimex Försäkringsbesiktning i samarbete med Fastighetsbyrån

Fastighetsbeteckning: Flatsidan 6	
Fastighetsadress: Granvägen 21	
Postnummer: 15371	Ort: Hölö

Försäkringsbesiktning

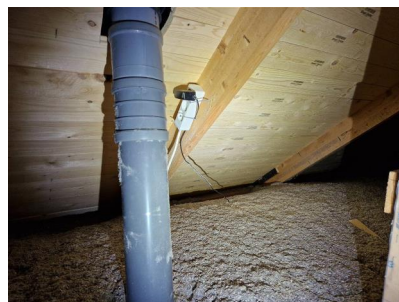
Landgångar saknas utrymmena är besiktigade från luckor. Vinden har tilläggsisolerats och råsponten är bytt.

Vid kontroll av vinden uppmättes fuktvärden under kritisk fuktnivå för mikrobiell tillväxt och en normal lukt upplevdes. Fuktkvoten i underlagstak/takbjälkar uppmättes till 10 %.

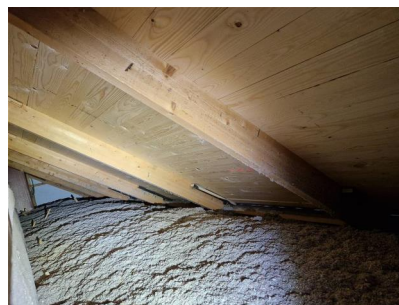
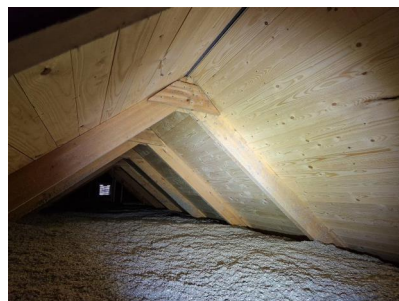
Vinden är besiktigad från lucka då landgång saknas. Vinden har tilläggsisolerats och råsponten är bytt.

Vid kontroll av vinden uppmättes fuktvärden under kritisk fuktnivå för mikrobiell tillväxt och en normal lukt upplevdes. Fuktkvoten i underlagstak/takbjälkar uppmättes till 10 %.

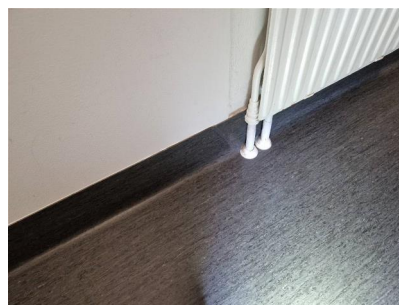
Rör genomföring finns i golv.

Rör genomföringar i golvet medför en ökad risk för att vatten tränger ner i omkringliggande konstruktioner och orsakar fuktskador.

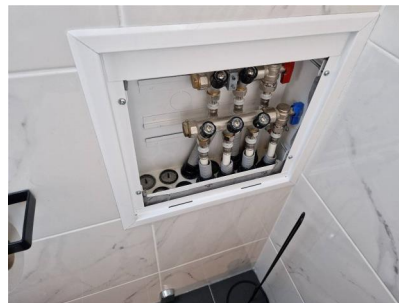
Stänkskydd saknas till rörslits.

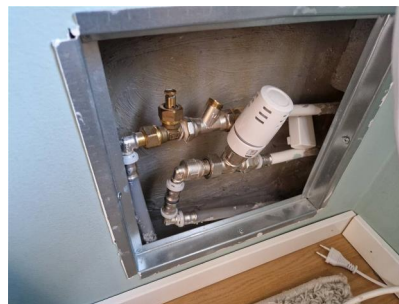
Rörslits har bristfällig vattentätbotten och saknar skvallerrör.

En rörslits ska ha en vattentät botten och vara försedd med skvallerrör. När det saknas ökar risken för att ett läckage inte upptäcks i tid. Det kan leda till fuktskador i omkringliggande konstruktioner.
