Stenaby 1:16

Stenabyvägen 16

Uppdragsnummer	G37022
Besiktningsdatum	2026-03-05
Besiktningföretag	OBM Kronoberg AB
Besiktningförrättare	Jonas Håkansson 0723612846 jonas.hakansson@obm.se
Närvarande	Fastighetsägare
Giltig till och med	2027-03-05

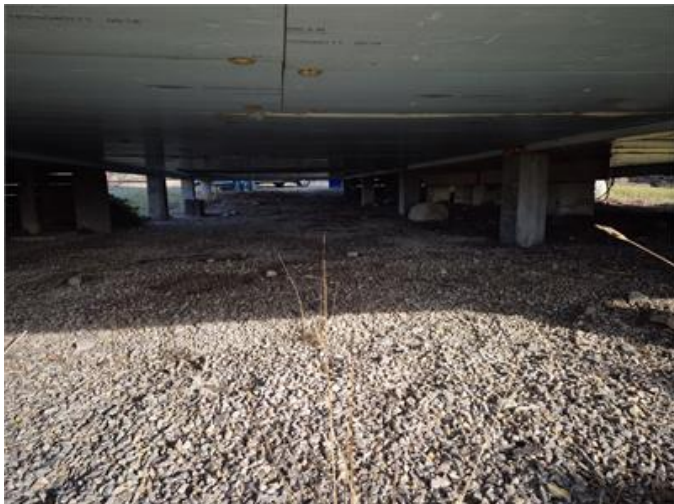
<b>Besiktningresultat</b>					
Bedömnings skala: 1 = Utan anmärkning, 2 = Påpekande, 3 = Bör åtgärdas, 4 = Ej besiktningbart					
Byggnadsdel	1	2	3	4	Anmärkning
Mark		X			Fastighetsägare informerade om att det vid ett tillfälle sedan byggnaden uppfördes 2012, har vatten från sjön stigit till att nå en bit in under plintgrunden.
Fönster/dörrar	X				
Fasad		X			För att skydda fasadpanel kan med fördel vinkelplåt monteras på altangolv med uppvik mot fasad.
Stuprör/hängrännor	X				
Tak		X			Takpannor är inte ramspikade. Enligt monterings rekommendationer ska två pannrader fixeras med spik/skruv närmast takfot, gavelsidor samtnock men är ovanligt att det är utfört. Enligt fastighetsägare har inga takpannor blåst bort eller hamnat i olag.
Vind	X				
Altan		X			Allmänt underhållsbehov.
ENTRÉPLAN allmänt		X			Det förekommer golv som är ojämna/lutar. En tid efter byggnaden var färdigställd kompletterades bottenbjälklaget med två hjärtbalkar samt extra plintar i plintgrunden.

Bild från plintgrunden.
