**Fastighetsuppgifter**

Nyanäs 1:8

Nyanäs Sjövik

## Bilaga till besiktningssprotokoll med förklaringar till bedömnings sätt vid överlåtelsebesiktning

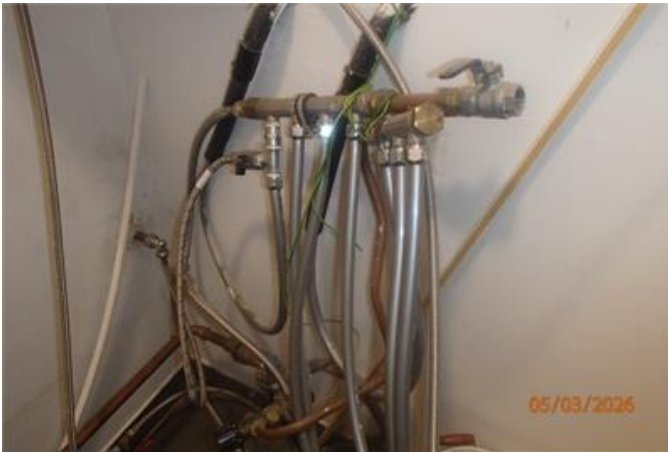
Bild på VVS installationer i teknik rummet. Bör ses över av behörig installatör.

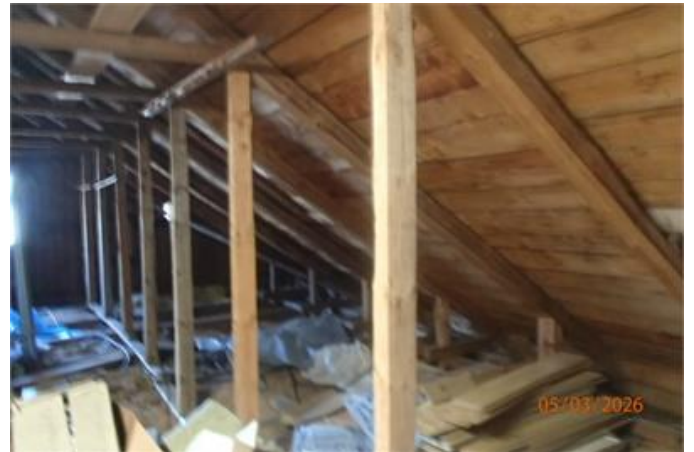
Allmän bild tagen på den o inredda vinden

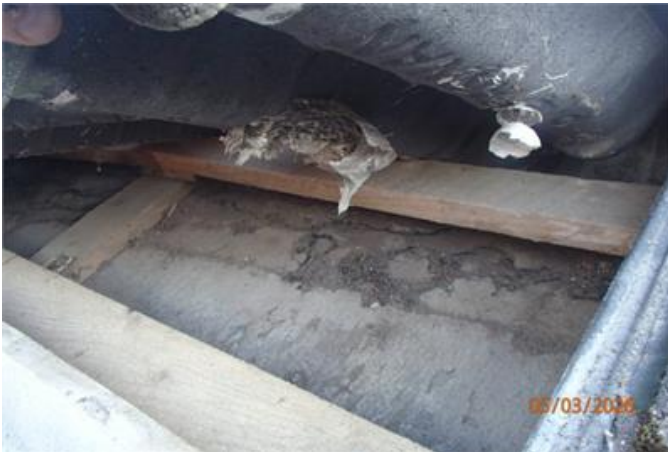
Bild tagen under panna på tak sidan där pappen inte är bytt.

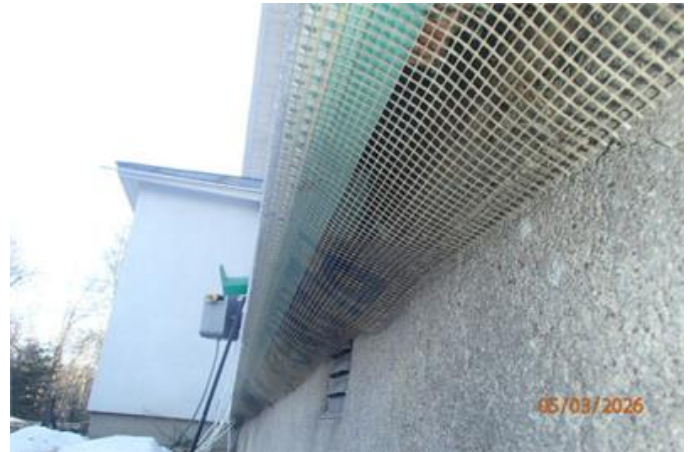
Bild på fasad konstruktionens utförelse med luftspalt.
