# Besiktningsprotokoll

Anticimex Försäkringsbesiktning i samarbete med Fastighetsbyrån

| Fastighetsadress:<br>Älvsåkersvägen 1065 | |

| Besiktningsdatum:<br>2026-03-06 | Protokollnummer:<br>69553708 |

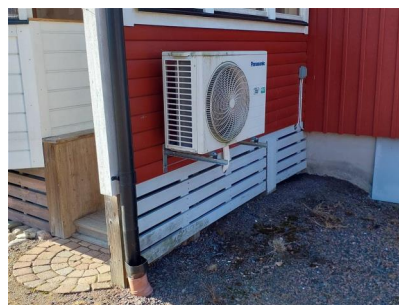
### Utvändigt / Sockel

Kondensvatten från luftvärmepumpens utedel leds inte bort från husgrunden.

Detta medför ökad risk för att vatten tränger in i anslutande konstruktioner, vilket i sin tur kan leda till fuktrelaterade skador. Observera att besiktning av byggnadens värmesystem eller värmepumpen inte har ingått i uppdraget.

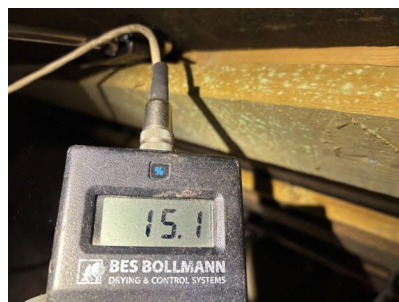
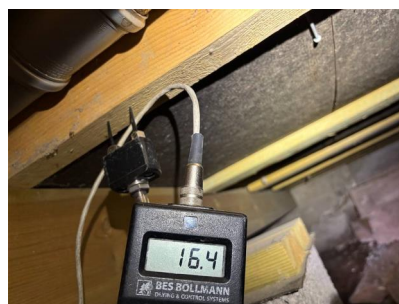
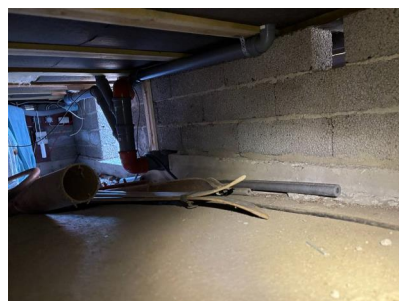
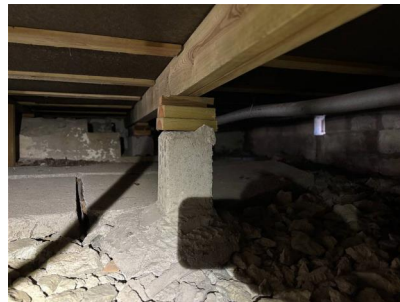
### Utvändigt / Krypgrund

Vid kontroll av konstruktionen i krypgrund uppmättes fuktvärden under kritisk fuktnivå för mikrobiell tillväxt. Dock finns det mikrobiell påväxt på bjälklagets undersida.

Risk för mikrobiell tillväxt föreligger om den relativa fuktigheten i den omgivande luften är över 75 % vilket i furuvirke motsvarar en fuktkvot på 17 %

Fuktkvoten uppmättes till 15,1% & 16,4% i bjälklagets undersida.

Uteluftsventilerade krypgrunder med bjälklag av organiskt material har ofta fuktskador på grund av naturlig fuktpåverkan.

Detta kan resultera i mikrobiella skador.

De uppmätta fuktkvotsvärdena indikerar att grunden delar av året är så fuktig att mikroorganismer utvecklas.

Bjälklagets undre del är delvis uppbyggt med tryckimpregnerat virke. Det här grundläggningssättet kan vid uppfuktning medföra avvikande lukter av kemisk karaktär. Detta kan leda till att denna lukt sprids till boendemiljö.

För att undvika detta så måste grundens klimat bli torrare, detta kan exempelvis göras genom installation av en s.k. sorptionsavfuktare vars uppgift är att hålla luftfuktigheten på en så låg nivå att en tillväxt av mikroorganismer ej är möjlig. Läs Anticimex faktablad om krypgrunder för tips och råd.

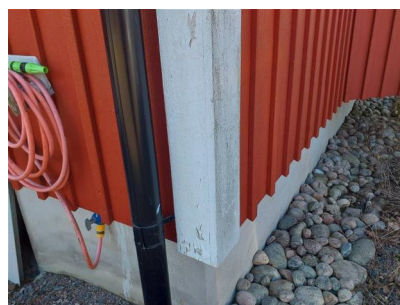
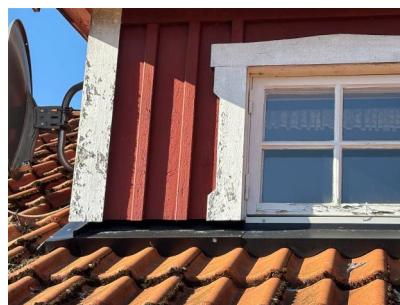
### Utvändigt / Fasad

Fasadknutarna och vita detaljer på fasaden är i behov av målning/underhåll.

Fasadbeklädnad och träkonstruktioner där målningsbehov finns riskerar att få fukt- och rötskador på grund av sämre vattenavvisande förmåga. För att öka livslängden på fasadbeklädnaden rekommenderas målning och underhåll.

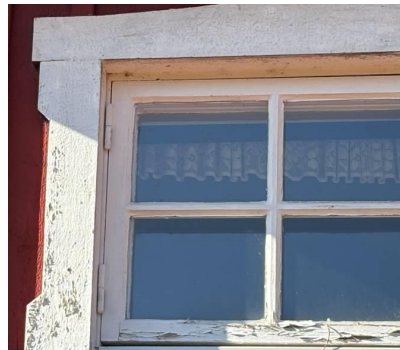
### Utvändigt / Fönster

Fönster har lokalt färgsläpp och torrsprickor.

Fönsterbågar och fönsterkarmar där målningsbehov finns riskerar att få fukt- och rötskador på grund av sämre vattenavvisande förmåga.

För att öka livslängden på fönster rekommenderas målning och underhåll.

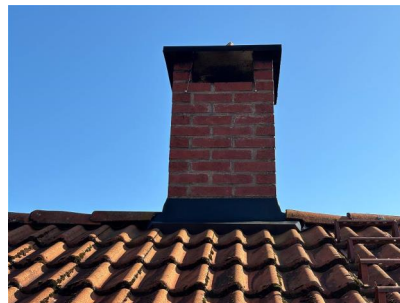
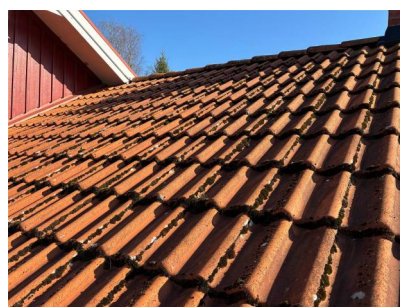
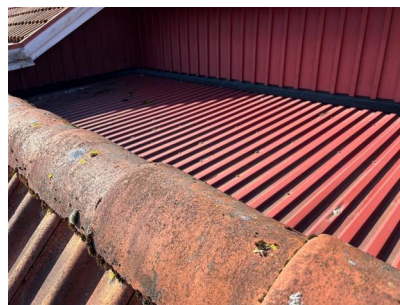
### Utvändigt / Tak

Mosspåväxt finns på takpannor.

Mossa som växer på taket kan leda till att taktäckningen har ett minskat motstånd mot vatteninträngning. Detta i sin tur kan leda till fuktskador på träläkt och takkonstruktionen vilket kan resultera i mikrobiella skador (angrepp av mikroorganismer).

För att öka livslängden på taket rekommenderas att mossan tas bort från takpannorna.

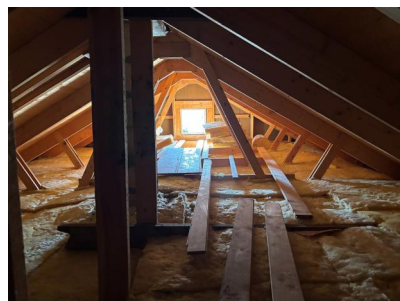
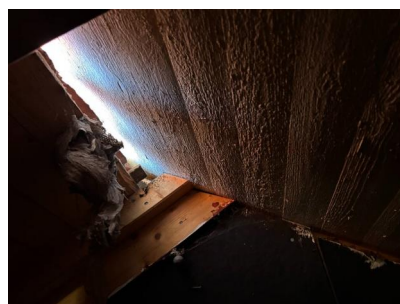
### Utvändigt / Vind

Vinden har otätheter i taktäckningen längst in på vinden vidnock. Inga skador upptäcktes. Tag kontakt med takläggare för att se över otätheterna.

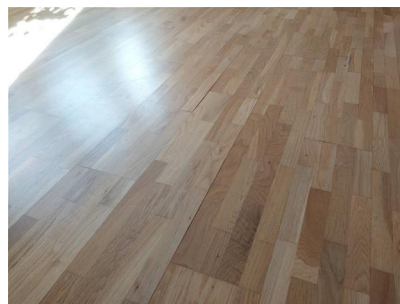
### Entréplan / Vardagsrum

Golvet (parketten) har rest sig i skarvarna.

Detta kommer inte leda till några följdskador.

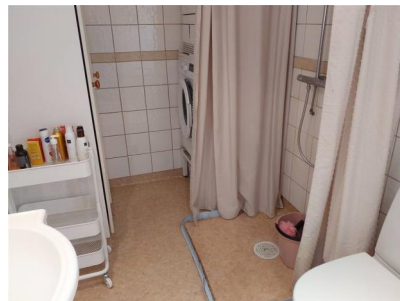
### Entréplan / Dusch/Toalett/Tvättstuga

Våtutrymmet har äldre yt-/tätskikt.

Eftersom funktionen, som innebär att ytskiktet/tätskiktet ska vara vattentätt, kan vara nedsatt finns en ökad risk att vatten tränger igenom ytskiktet/tätskiktet med vattenskador i omkringliggande konstruktioner som följd.
