**Fastighetsuppgifter**

Stenfalken 5

Solrosgatan 41

| Uppdragsnummer | A35855 |

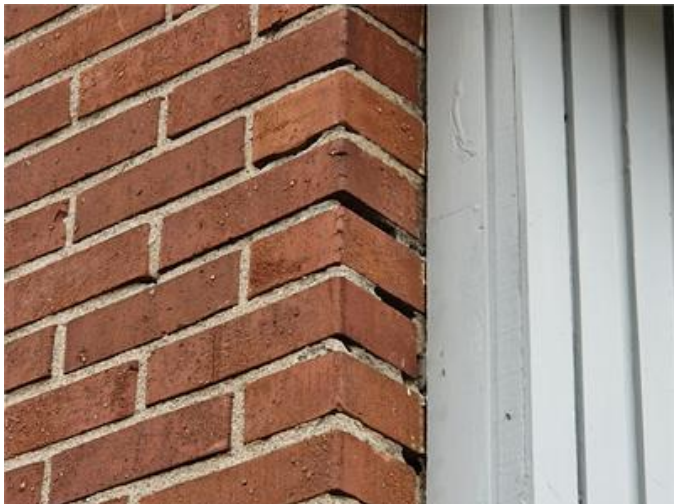
| Besiktningresultat | | | | | |
|---|---|---|---|---|---|
| Fasad och Sockel | | X | | | <ul style="list-style-type: none"> <li>- Fasadpanelen har behov av målning/underhåll.</li> <li>- Altangolv ligger dikt an fasad, vilket kan medföra ökad fuktbelastning och en ökad risk för fuktskador i fasadens nederdel.</li> <li>- Dåligt med bruk i vissa tegelfogar. Se även bild sid 5.</li> </ul> |

Fasad:  
Dåligt med bruk i vissa tegelfogar.

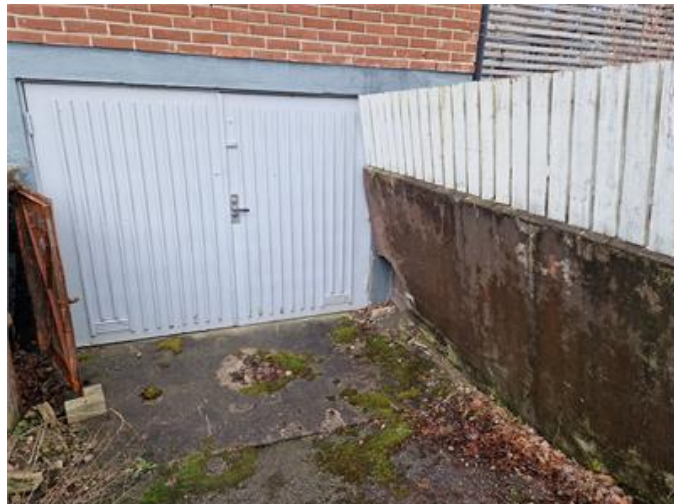
| Besiktningresultat | | | | | |
|---|---|---|---|---|---|
| Övrigt | | | X | | <ul style="list-style-type: none"> <li>- Stödmur mot garage har delvis tippat och utgör hinder för att öppna garageporten. Se även bild sid 5.</li> <li>- Räcke saknas delvis mot garagedfart.</li> </ul> |

Övrigt:  
Stödmur mot garage har delvis tippat och utgör hinder för att öppna garageporten.
