Besiktningssprotokoll

Anticimex Försäkringsbesiktning i samarbete med Fastighetsbyrån

Fastighetsbeteckning: Frestaby 1:151	
Fastighetsadress: Blåvingevägen 6	
Postnummer: 19453	Ort: Upplands Väsby

Försäkringsbesiktning

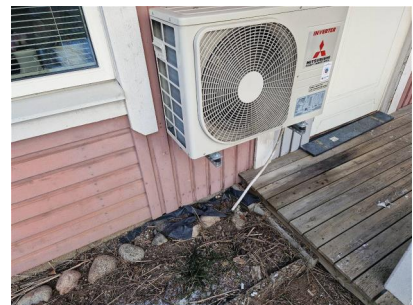
Kondensvatten från luftvärmepumpens utedel leds inte bort från husgrunden.

Detta medför ökad risk för att vatten tränger in i anslutande konstruktioner, vilket i sin tur kan leda till fuktrelaterade skador. Observera att besiktning av byggnadens värmesystem eller värmepumpen inte har ingått i uppdraget.

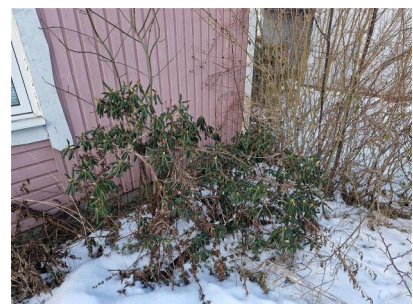
Växter finns i anslutning till byggnaden.

När det finns rabatter och växter nära byggnaden finns risk att fukt stannar kvar i väggarna. Detta kan i sin tur orsaka invändiga fuktskador. Växternas rötter kan också skada grundmuren och sätta dräneringsledningen ur funktion.

Området närmast huset rekommenderas att vara fritt från växtlighet.

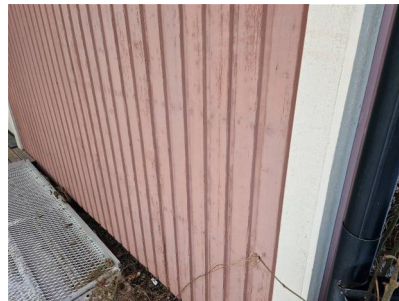
Fasadpanelen är i behov av målning/underhåll.

Fasadbeklädnad och träkonstruktioner där målningsbehov finns riskerar att få fukt- och rötskador på grund av sämre vattenavvisande förmåga. För att öka livslängden på fasadbeklädnaden rekommenderas målning och underhåll.

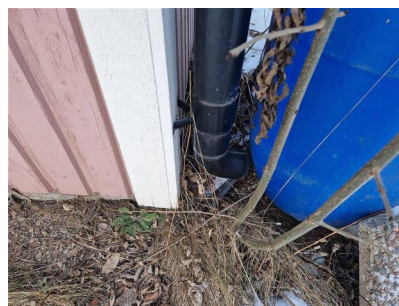
Stuprör avslutas nära husliv.

Stuprör som avslutas intill husliv (ovan mark) kan medföra en ökad fuktbelastning på grundmur/sockel med fuktrelaterade skador som följd.

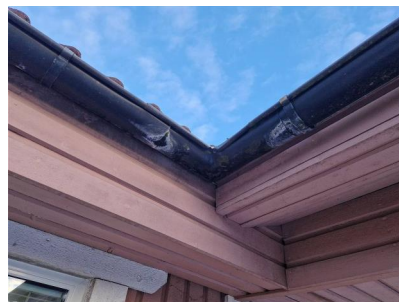
Hängrännor har otäta skarvar.

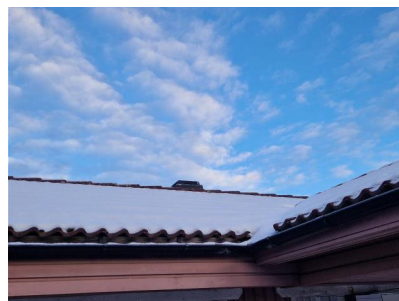
Yttertaket var snötäckt vid besiktningen.

Då yttertaket var snötäckt vid besiktningstillfället kunde inte besiktning av taket genomföras.

Vi rekommenderar en kompletterande besiktning när taket är fritt från snö.

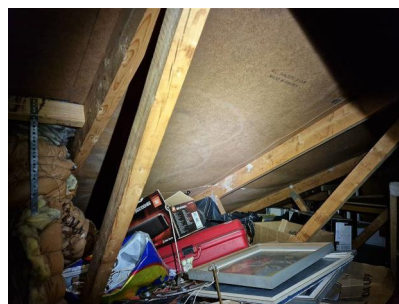
Vinden är besiktigad från lucka då utrymmet var belamrat vid besiktningstillfället.

Underlagstaket består av träfiberskivor.

Eftersom underlagstaket består av träfiberskivor utan yttre täckning av papp under takbeklädnaden, finns risk vid ogynnsam väderlek att regnvatten/snö tränger in i skivskarvar med läckage på vindsutrymmet som följd. Med tiden kan även träfiberskivorna drabbas av fuktskador.

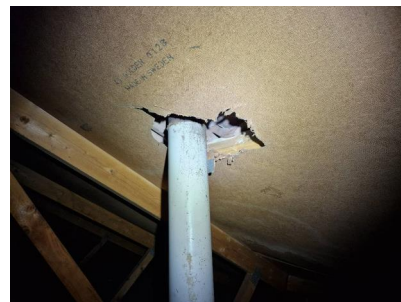
Mindre fuktfläckar noterades på underlagstak och på isolering.

Detta är vanligt förekommande (normalt) med tanke på att taket är äldre och underlagstaket består av träfiberskivor.

Trasiga skivor förekommer.

Fuktkvoten i takstolar uppmättes till 11%

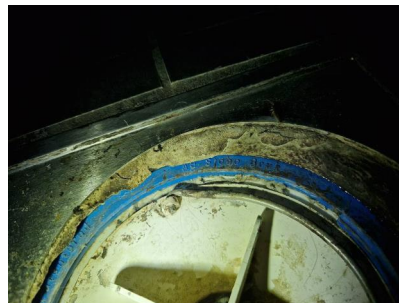
Tätskikt är felmonterat i golvbrunnen. (Manschett/tätskiktsrester sticker ut under klämring)

När tätskikt är felmonterat i golvbrunnen innebär det risk för fuktskador. Vatten kan tränga ner i omkringliggande konstruktioner med fuktrelaterade skador som följd.
