Besiktningssprotokoll

Anticimex Försäkringsbesiktning i samarbete med Fastighetsbyrån

Fastighetsbeteckning: Odensåker 2:16	
Fastighetsadress: Bäckstugevägen 23	
Postnummer: 617 30	Ort: Skärblacka

Försäkringsbesiktning

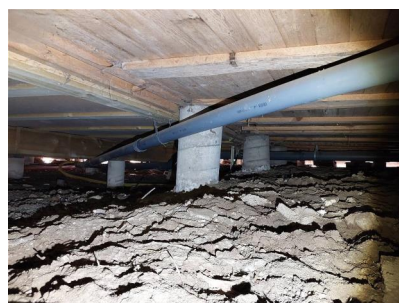
Husets grundläggning består av en plintgrund med träbjälklag ovan mark.

Plintgrunder påverkas naturligt av fukt från marken under huset samt från fuktig omgivande uteluft, vilket medför ökad fuktbelastning periodvis och det kan leda till följdskador mot angränsande delar.

Mindre mikrobiell påväxt noterades på undersida bjälklag, i normal omfattning. Vid fuktkontroll som utfördes mot bjälklagets undersida uppmättes fuktkvoten till omkring 17% vilket är vid gränsvärdet för mikrobiell tillväxt som är satt till ca 17% fuktkvot.

Mindre organiskt material finns i utrymmet/på marken. Det rekommenderas att rensa marken från organiskt material.

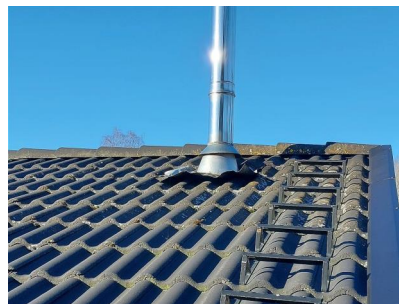
Plåtdetaljer/anslutning kring skorsten noterades med brister.

Vid ogynnsam väderlek finns risk att regnvatten tränger in vid otätheter. Detta kan leda till fuktskador i bakomliggande konstruktioner. Kontakta en plåtslagare för kontroll och åtgärd.

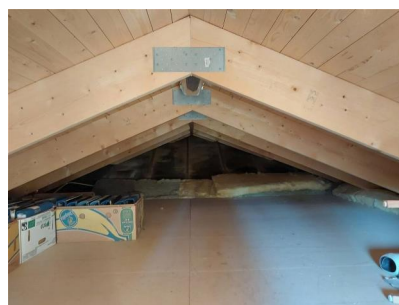
Vindsutrymme ovan tillbyggd del nås via utvändigt lucka på gaveln av huset.

Vid kontroll av vinden uppmättes fuktvärden under kritisk fuktnivå för mikrobiell tillväxt. Fuktkvoten i underlagstak/takbjälkar uppmättes till 8 %.

Det finns risk för mikrobiell tillväxt om den relativa fuktigheten är över 75 %, i gran/furu motsvarar det en fuktkvot på ca 17 %.

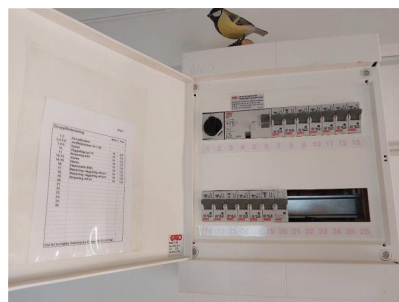
Jordfelsbrytare finns installerad vid elcentralen.

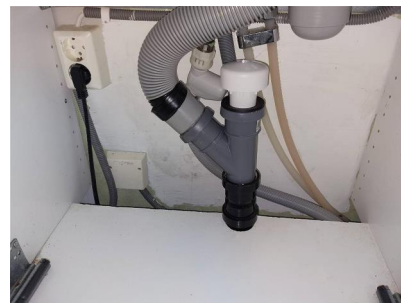
Upphångningsbygel saknas på avloppslang från diskmaskinen.

När upphångningsbygel saknas ökar risken för brott på slangen med läckage som möjlig följd. För att hindra brott på avloppsslang rekommenderas komplettering av upphångningsbygel.

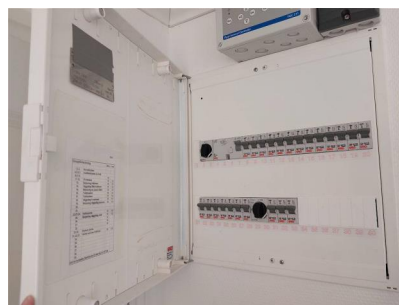
Täck sida/botten på skåp vid inkommande vattenledning noterades med fuktpåverkan. Området bör hållas under uppsikt för att upptäcka eventuellt läckage.

Jordfelsbrytare finns installerad vid elcentralen.

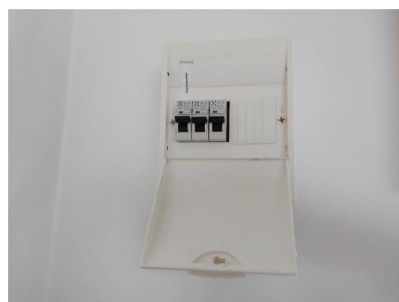
Jordfelsbrytare finns inte vid elcentralen.

Jordfelsbrytar minskar risken för personskador och brand orsakade av elanläggningen. Det rekommenderas kontakt med elektriker för kontroll och åtgärd.
