Besiktningssprotokoll

Fastighetsbeteckning: Berga 6:561	
Fastighetsadress: Sabelvägen 29	
Postnummer: 18460	Ort: Åkersberga

Besiktningdatum: 2026-03-06	Protokollnummer: 69571504
Temperatur: 0 °C	Väderlek: Sol
Tekniker: Håkan Hulling	
E-post: hakan.hulling@anticimex.se	
Kontor: Stockholm Norr	
Närvarande: Säljare

Försäkringsbesiktning

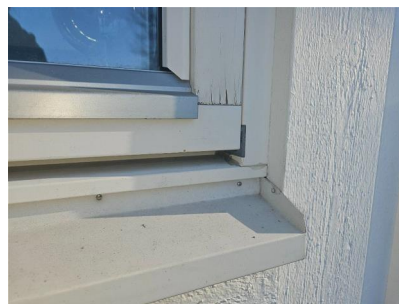
Utvändigt / Fönster

Torrspäckor finns på något fönster.

Dessa bedöms inte ha lett till bakomliggande skador.

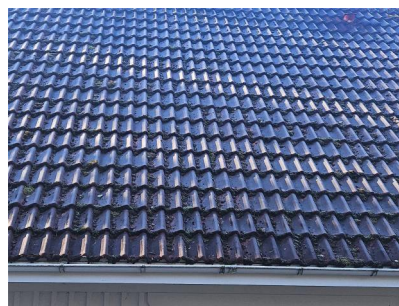
Utvändigt / Tak

- ⚠ Mosspåväxt finns på takpannor.

Mossa som växer på taket kan leda till att taktäckningen har ett minskat motstånd mot vatteninträning. Detta i sin tur kan leda till fuktskador på träläkt och takkonstruktionen vilket kan resultera i mikrobiella skador (angrepp av mikroorganismer).

För att öka livslängden på taket rekommenderas att mossan tas bort från takpannorna.

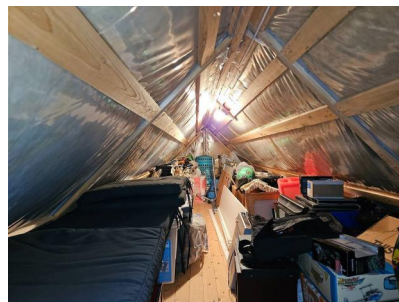
Utvändigt / Nockvind och sidvindar

- ✓ Vid kontroll av vinden uppmättes fuktvärden under kritisk fuktnivå för mikrobiell tillväxt och en normal lukt upplevdes. Fuktkvoten i underlagstak/takbjälkar uppmättes till 8 %.

Delvis belamrat med lösöre på nockvinden.

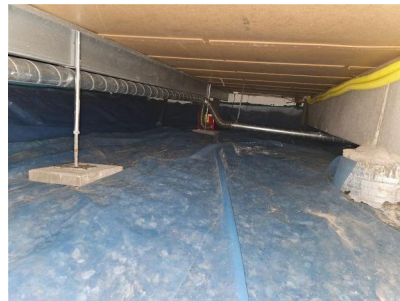
Utvändigt / Krypgrund

Krypgrund med installerad avfuktare.

I husets krypgrund finns en krypgrundsavfuktare installerad. Syftet med denna installation är att genom avfuktning hålla fuktigheten i krypgrunden på en så låg nivå att ingen tillväxt av mikroorganismer är möjlig. För att detta ska fungera är det viktigt att installationen servas årligen med bland annat filterbyte och kontroll av inställningar så att fuktigheten inte stiger.

Vid kontroll av konstruktionen i krypgrund uppmättes fuktvärden under kritisk fuktnivå för mikrobiell tillväxt och normal lukt upplevdes. Fuktkvoten uppmättes till 11 %.

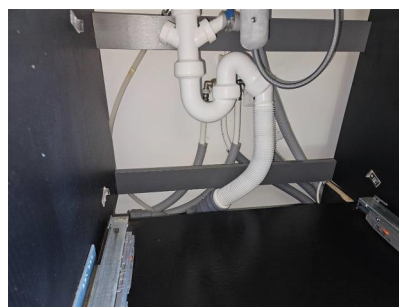
Entréplan / Kök

Fuktskydd saknas i diskbänksskåp.

Utan fuktskydd är det svårt att upptäcka läckage från rörledningar. Vatten kan då tränga in i omkringliggande konstruktioner och orsaka fuktskador.

För att upptäcka eventuella läckage, installera ett fuktskydd.

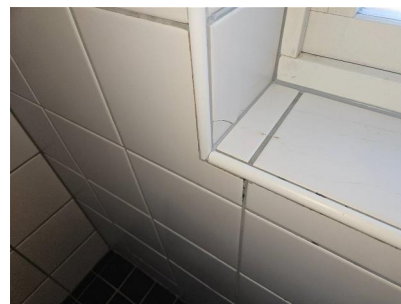
Övre plan / Badrum/Wc

Våtutrymmet har äldre yt-/tätskikt.

Fönstret är olämpligt placerat.
Något bristfälligt fall mot golvbrunnen.
Kakelplatta trasig vid fönstret.

Eftersom funktionen, som innebär att ytskiktet/tätskiktet ska vara vattentätt, kan vara nedsatt finns en ökad risk att vatten tränger igenom ytskiktet/tätskiktet med vattenskador i omkringliggande konstruktioner som följd.
