# Besiktningsprotokoll

| Fastighetsbeteckning:<br>Västerlösa 12:2 | |
| Fastighetsadress:<br>Spärringevägen 39 | |

| Besiktningsdatum:<br>2026-03-09 | Protokollnummer:<br>69574860 |

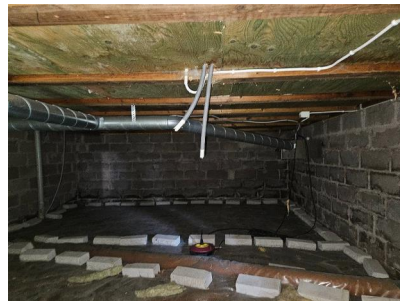
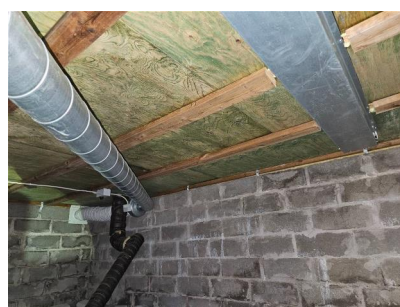
### Utvändigt / Krypgrund

Krypgrund med installerad avfuktare.

I husets krypgrund finns en krypgrundsavfuktare installerad. Syftet med installationen är att genom avfuktning hålla luftfuktigheten i krypgrunden på en så låg nivå att tillväxt av mikroorganismer förhindras. För att anläggningen ska fungera tillfredsställande är det viktigt att den servas årligen, bland annat genom filterbyte och kontroll av inställningar så att fuktigheten inte stiger. Service har enligt uppgift utförts årligen av företaget Vått & Torrt.

Träskyddsbehandlat virke finns i hela krypgrunden och en bjälklagsventilation har installerats av tidigare ägare.

Vissa typer av träskyddsbehandlat virke kan, om de utsätts för fukt, avge en kemisk lukt. Denna lukt kan i vissa fall spridas till boendemiljön. Installationen kan ha utförts i syfte att motverka eller om tidigare eventuella lukter fanns.

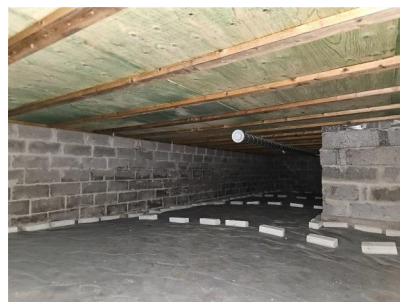
Vid kontroll av konstruktionen i krypgrund uppmättes fuktvärden under kritisk fuktnivå för mikrobiell tillväxt.

Fuktkvoten uppmättes till 12 % i blindbottenbrädor.

Risk för mikrobiell tillväxt föreligger om fuktkvoten överstiger 17 %.

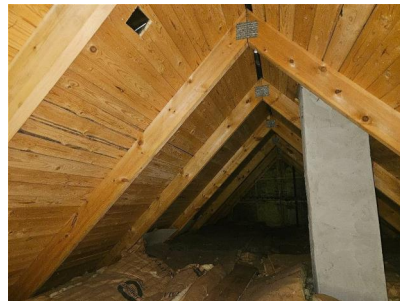
### Utvändigt / Vind

Vid kontroll av vinden uppmättes fuktvärden under kritisk fuktnivå för mikrobiell tillväxt.

Fuktkvoten i underlagstak/takbjälkar uppmättes till 9 %.

Risk för mikrobiell tillväxt föreligger om fuktkvoten överstiger 17 %.

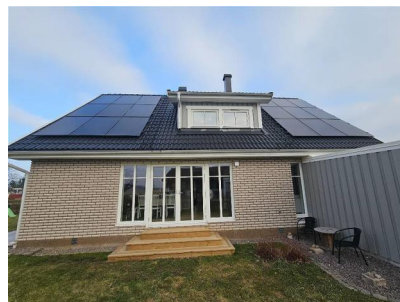
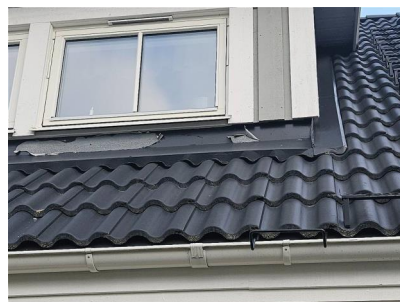
### Utvändigt / Tak

Äldre plåtdetaljer runt takkupan har inte bytts ut och har inte helt exakt passform mot de nya takpannorna. Vid behov bör detta justeras om problem skulle uppstå.

Färgsläpp noteras på dessa plåtdetaljer.

Inget att notera i övrigt på tak som är omlagt år 2022.

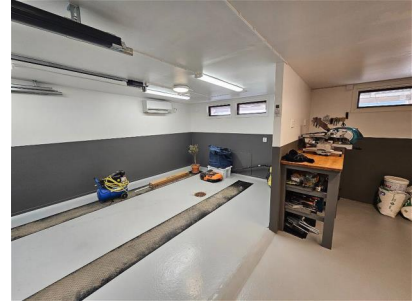
### Utvändigt / Garage invändigt

Äldre gjutjärnsbrunn finns i utrymmet.

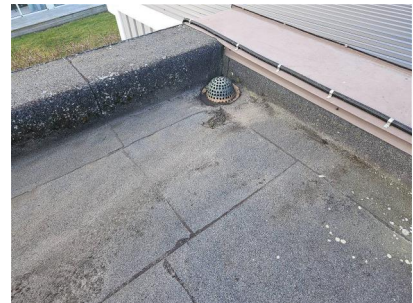
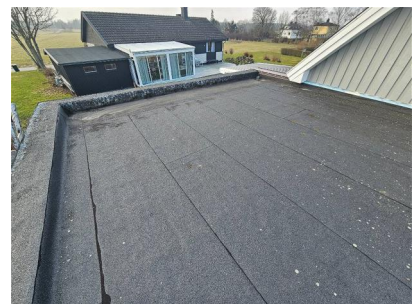
### Utvändigt / Garage utvändigt

Inbyggda hängrännor och stuprör.

Eftersom vatten från taket avleds via inbyggda hängrännor och invändiga stuprör finns en ökad risk för fuktskador i omkringliggande konstruktioner. Vanliga orsaker till fuktskador är läckage i skarvar på hängrännor och stuprör eller igensatta takbrunnar.

Åldern på takpappen är okänd, men den bedömdes vara i gott skick vid besiktningen.

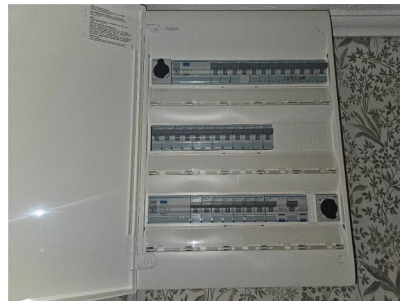
### Entréplan / Entréhall

El-centralen har jordfelsbrytare.

Ny el-central installerad år 2019.

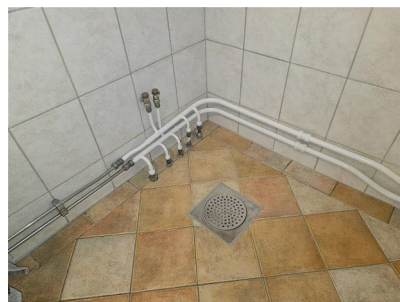
### Entréplan / Badrum/Wc

Rör genomföringar finns i golvet vid dusch/badkar.

Rör genomföringar i golvet medför en ökad risk för att vatten tränger ner i omkringliggande konstruktioner och orsakar fuktskador.

Information saknas om när utrymmet senast renoverades, men troligen skedde detta i början av 2000-talet.

Vid framtida renoveringar bör gällande branschregler för rör genomföringar följas. Utrymmet används i dagsläget endast som WC.

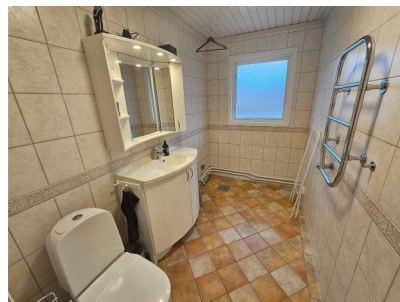
Fuktindikering bedöms som mindre relevant eftersom utrymmet endast används som WC och inte utsätts för vattenpåverkan.

Fuktindikering utfördes ändå och visade inga avvikelser.

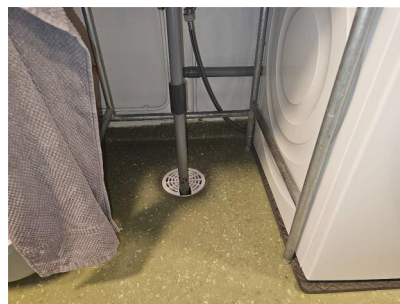
### Entréplan / Tvättstuga

Våtutrymmet har äldre yt-/tätskikt.

Eftersom funktionen, som innebär att ytskiktet/tätskiktet ska vara vattentätt, kan vara nedsatt finns en ökad risk att vatten tränger igenom ytskiktet/tätskiktet med vattenskador i omkringliggande konstruktioner som följd.

Fuktindikering i utrymmet gav inga förhöjda fuktindikationer.

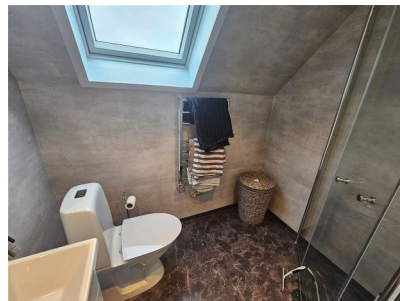
### Övre plan / Dusch/Toalett

Fuktindikering i utrymmet gav inga förhöjda fuktindikationer.

Utrymmet renoverat år 2022.
