Besiktningssprotokoll

Anticimex Försäkringsbesiktning i samarbete med Fastighetsbyrån

Fastighetsbeteckning: Importaffären 9	
Fastighetsadress: Byskiftesgatan 21	
Postnummer: 583 34	Ort: Linköping

Försäkringsbesiktning

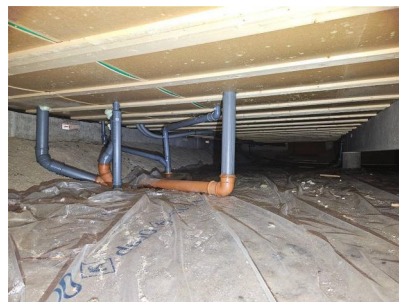
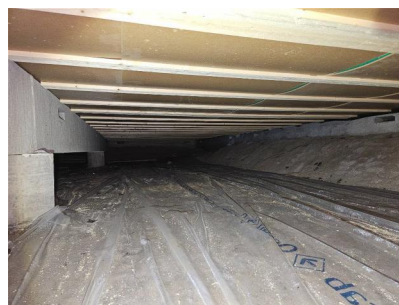
Utvändigt / Krypgrund

Vid kontroll av konstruktionen i krypgrund uppmättes fuktvärden under kritisk fuktnivå för mikrobiell tillväxt.

Golvbjälklaget ovan den uteluftsventilerade krypgrunden riskerar att drabbas av fuktskador på grund av naturlig fuktpåverkan. Detta kan i sin tur leda till mikrobiella skador (angrepp av mikroorganismer) som kan leda till att mikrobiell lukt sprids till boendemiljön.

Fuktkvoten uppmättes till 10 % i blindbottenbrädor.

Risk för mikrobiell tillväxt föreligger om fuktkvoten överstiger 17 %.

Större delen av bjälklaget och isoleringen har bytts ut. Inga brister kunde observeras i grunden.

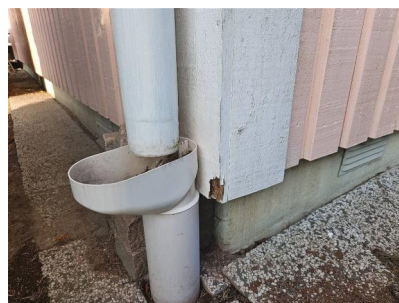
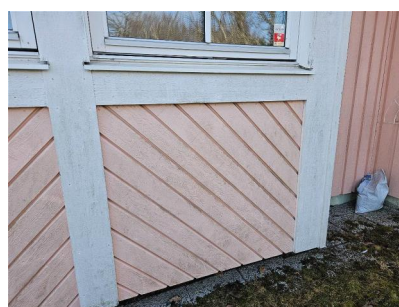
Utvändigt / Fasad

Mindre rötskador noterades på knutbrädor vid gaveln på framsidan samt vid enstaka fönstersmygar.

Algpåväxt förekommer bitvis, och det börjar även bli dags att måla om fasadpanelen.

Dessa bedöms inte ha orsakat några bakomliggande skador, men bör bytas ut i samband med underhåll eller målning.

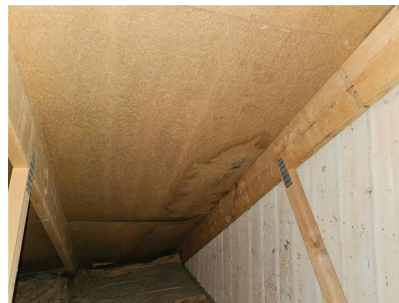
Utvändigt / Vind

Underlagstaket består av träfiberskivor.

Eftersom underlagstaket är utfört med träfiberskivor utan yttre täckning av papp under takbeklädnaden finns det, vid ogynnsam väderlek, risk att regnvatten eller snö tränger in i skivskarvarna. Detta kan leda till läckage in på vindsutrymmet. Med tiden kan träfiberskivorna även drabbas av fuktskador.

Fuktrosor förekommer på vissa skivor och är vanligt förekommande frånnocken och nedåt vid denna typ av konstruktion. Detta beror ofta på att nockbandstättningen med tiden blivit bristfällig eller saknas, vilket gör att snö och fukt kan tränga in under takpannorna vid ogynnsamma väderförhållanden.

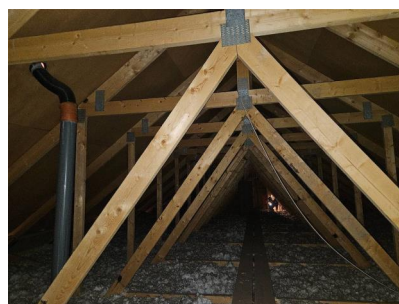
Vid kontroll av vinden uppmättes fuktvärden under kritisk fuktnivå för mikrobiell tillväxt.

Fuktkvoten i takbjälkar uppmättes till 8 %.

Risk för mikrobiell tillväxt föreligger om fuktkvoten överstiger 17 %.

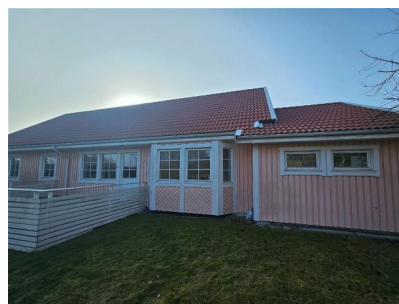
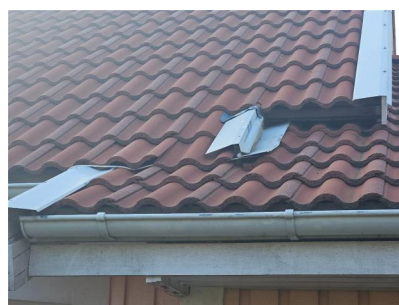
Utvändigt / Tak

Plåtdetaljer vid övergången till garagetaket på baksidan är original. Dessa upplevs dock kunna förbättras. I samband med en framtida takreovering bör plåtdetaljerna kontrolleras och eventuellt bytas ut för att säkerställa bättre passform och ett mer tillförlitligt takskydd.

Inget särskilt noterades på taket i övrigt, men det börjar närma sig slutet av sin tekniska livslängd.

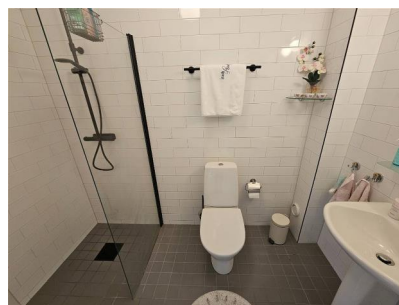
Entréplan / Dusch/Toalett

Normala fuktvärden indikerades mot klinker/kakel.

En viss fukt tränger alltid in bakom kakel/klinker via fogarna, detta är helt normalt och innebär inte att tätskiktet/ våtrumsisoleringen under kaklet/klinkern är bristfälligt eller ur funktion.

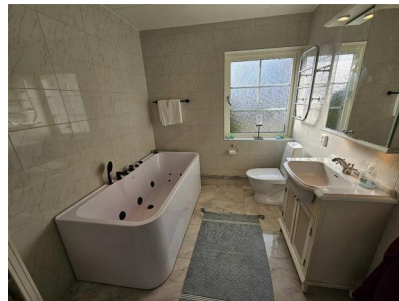
Entréplan / Badrum/Wc

Normala fuktvärden indikerades mot klinker/kakel.

En viss fukt tränger alltid in bakom kakel/klinker via fogarna, detta är helt normalt och innebär inte att tätskiktet/ våtrumsisoleringen under kaklet/klinkern är bristfälligt eller ur funktion.

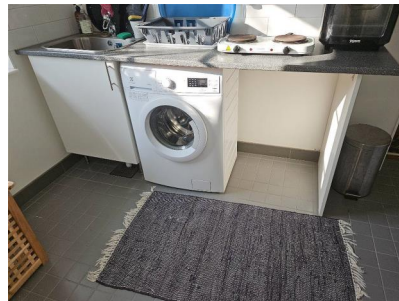
Entréplan / Tvättstuga

Fuktindikering i utrymmet gav inga förhöjda fuktindikationer.

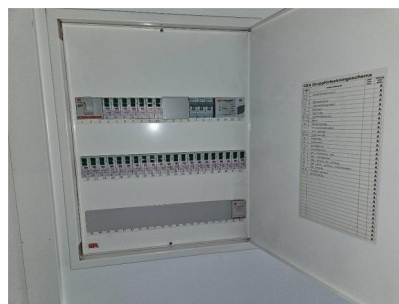
Vid stickprovskontroll av jordade eluttag noterades inga avvikelser.

El-centralen har jordfelsbrytare.
