Fastighetsuppgifter

Fastighetsbeteckning
Kullbäckstorp 2:333
Adress
Naturstensvägen 109
435 42 Mölnlycke

**Besiktningssuppgifter**

Uppdragsnummer	O30924
Besiktningsdatum	2026-03-09
Besiktningföretag	OBM Besiktning Väst AB
Besiktningförrättare	Markus Grunditz
Närvarande	Säljare
Giltig till och med	2027-03-09

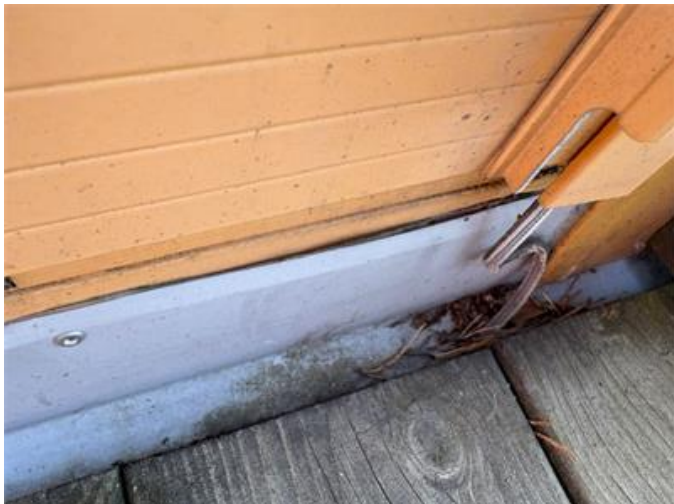
Bilden visar exempel på otätheter/brister vid/med plåtdetalj.

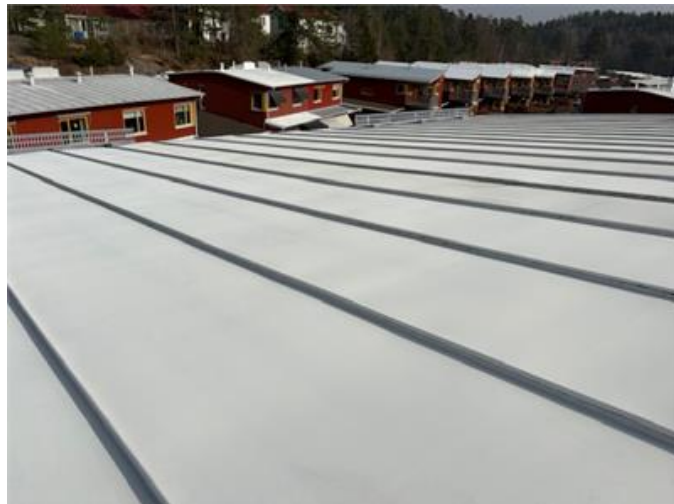
Besiktningsresultat					
Bedömningsskala: 1 = Utan anmärkning, 2 = Påpekande, 3 = Bör åtgärdas, 4 = Ej besiktningsbart					
Byggnadsdel	1	2	3	4	Anmärkning
Utvändigt					
Mark	X				Inget att notera.
Sockel	X				Inget att notera.
Fasad		X			Fasadpanel/trädetaljer är bitvis i behov av målning/underhåll. Torrspäckor förekommer i fasadpanel/trädetaljer. Balkongens trätrall är ansluten dikt an fasaden. Se kommentar/riskanalys.
Fönster/Dörrar		X			Vissa fönster/dörrar är i behov av målning/underhåll. Otätheter/brister noterades vid/med vissa plåtdetaljer (uterum). Äldre isolerkassetter förekommer. Se kommentar/riskanalys. Bild 1
Stuprör/Hängrännor	X				Inget att notera.
Ballkong	X				Inget att notera.
				X	Balkongens tätskikt är ej besiktningsbart då man monterat en ovanliggande trätrall, risk för fuktinträngning kan därför ej bedömas.
Tak		X			Plåttäckningen är bitvis i behov av målning/underhåll. Bild 2

Bilden visar vy av taktäckningen.
