# Besiktningsprotokoll

Anticimex Försäkringsbesiktning i samarbete med Fastighetsbyrån

| Fastighetsadress:<br>Höglöftsvägen 21 | |

| Besiktningsdatum:<br>2026-03-05 | Protokollnummer:<br>69551955 |

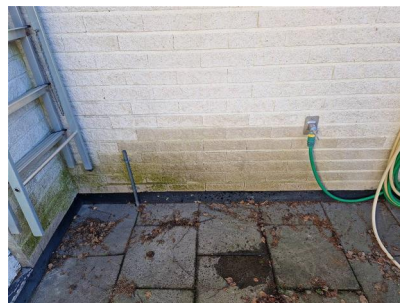
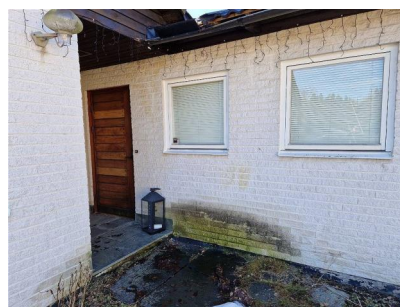
Fuktuppsug finns på sockeln och fasad lokalt.  
Plattor vid entrédörr sitter löst.  
Sockeln har underhållsbehov allmänt.

När sockeln suger upp fukt finns risk att fukten sprider sig till kringliggande konstruktioner.

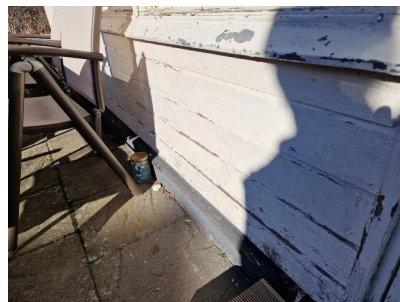
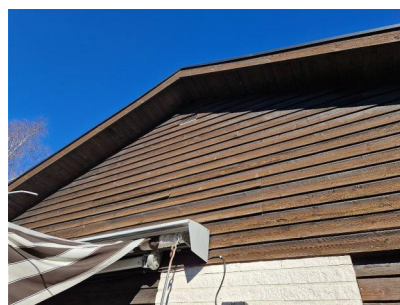
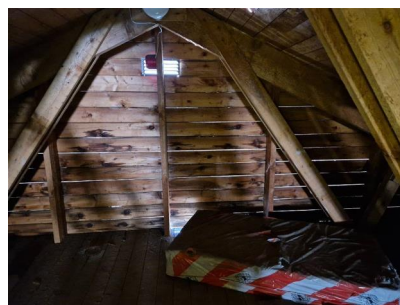
Fasadpanelen är i behov av målning/underhåll.  
Fasadbeklädnaden har otätheter och glipor på gavelspetsarna.

Fasadbeklädnad och träkonstruktioner där målningsbehov finns riskerar att få fukt- och rötskador på grund av sämre vattenavvisande förmåga. För att öka livslängden på fasadbeklädnaden rekommenderas målning och underhåll.

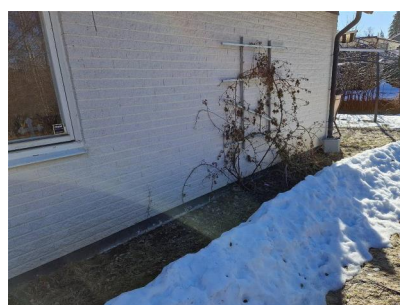
Växter finns i anslutning till grundmur.

När det finns rabatter och växter nära grundmuren finns risk att fukt stannar kvar i väggarna. Detta kan i sin tur orsaka invändiga fuktskador. Växternas rötter kan också skada grundmuren och sätta dräneringsledningen ur funktion.

Området närmast huset rekommenderas att vara fritt från växtlighet.

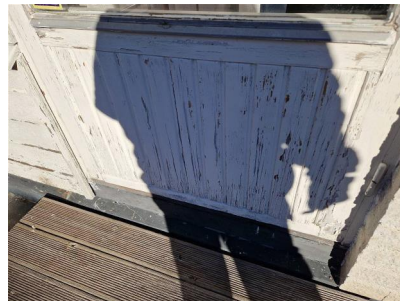
Dörr är i behov av målning/underhåll.

Dörrar där målningsbehov finns riskerar att få fukt- och rötskador på grund av sämre vattenavvisande förmåga.

För att öka livslängden på dörr rekommenderas målning och underhåll.

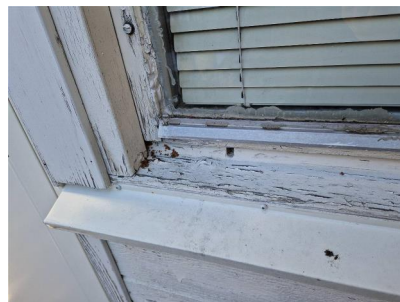
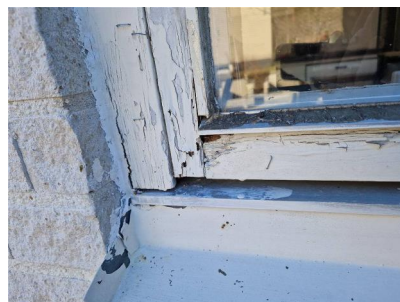
Fönster är i behov av målning/underhåll.  
Rötskador finns i ett fönster.

Fönsterbågar och fönsterkarmar där målningsbehov finns riskerar att få fukt- och rötskador på grund av sämre vattenavvisande förmåga.

För att öka livslängden på fönster rekommenderas målning och underhåll samt att rötskadade delar byts ut.

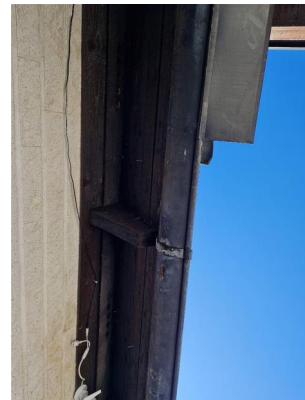
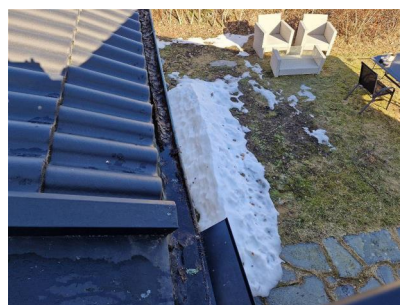
Hängrännor är rostiga och läcker.  
Lågpunkt vid stänkskydd vid rännalar och hängrännor är skräpfyllda.  
Lövsilar är fulla med skräp.

Rostskadade hängrännor leder ofta till läckage, vilket i sin tur innebär risk för fuktskador på fasad, sockel och i bakomliggande konstruktioner.

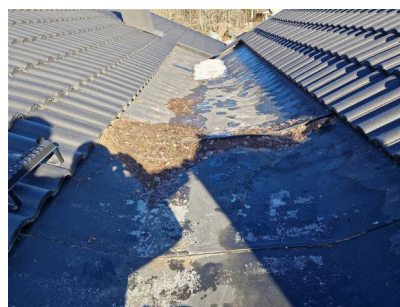
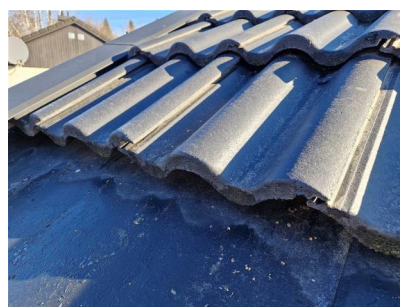
Äldre plåtdetaljer på yttertaket är inte utbytta i samband med takreningen.  
Sista pannraden har bristfälligt stöd av läkt och pannor glipar vid motfall.

Detta kan leda till fuktskador i bakomliggande konstruktioner.

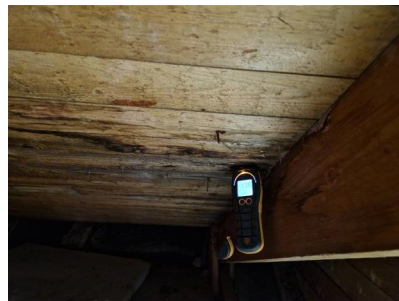
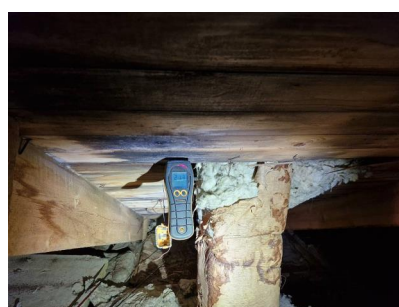
Underlagstaket har lokala fuktfläckar och mikrobiell påväxt. Fuktfläckar finns på isolering. Vissa är sen innan taket lades om och vissa noteras med pågående fukt/läckage.

Fuktkvoten uppmättes till 17 och 21% vid fuktfläckar lokalt och till 11% allmänt.

Vi rekommenderar en fördjupad undersökning för att bedöma orsak och omfattning.

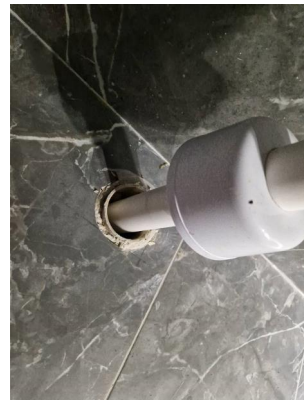
Tätningssmuff saknas på avlopp handfat.

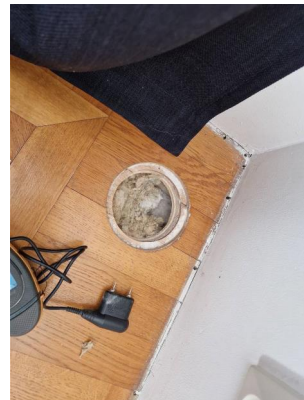
Vid kontroll av konstruktion uppmättes fuktvärden under kritisk nivå för mikrobiell tillväxt och normal lukt upplevdes.

Grundläggningen består av en betongplatta på mark utan underliggande isolering och med ett uppreglat isolerat golv dikt an betongen. Fuktkvoten uppmättes till 9 % och den relativa fuktigheten till 53 %.

Risk för mikrobiell tillväxt föreligger om den relativa fuktigheten (RF) i den omgivande luften är över 75 % vilket i furuvirke motsvarar en fuktkvot (FK) på 17 %.

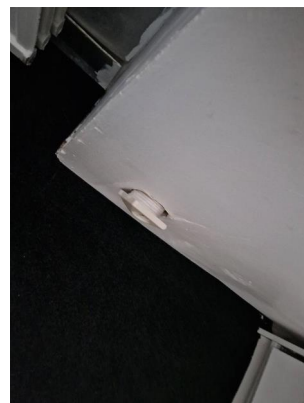
Eluttag hänger löst.

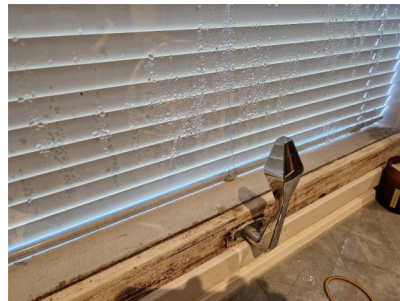
Kondens på fönster.

Kondensspår på fönstrens insida tyder på att utrymmets allmänventilation är bristfällig.

Kontakta fackman för vidare kontroll och åtgärd

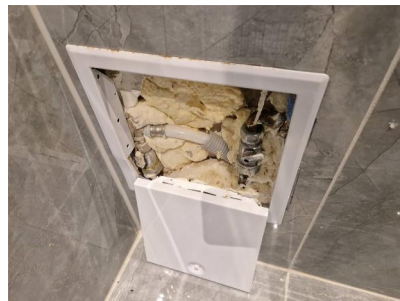
Rörslits saknar vattentät botten.

En rörslits ska ha en vattentät botten och vara försedd med skvallerrör. När det saknas ökar risken för att ett läckage inte upptäcks i tid. Det kan leda till fuktskador i omkringliggande konstruktioner.
