# Besiktningssprotokoll

Anticimex Överlåtelsebesiktning av småhus - nivå 2

Fastighetsbeteckning: Gullvivan 31	
Fastighetsägare: Volkan Gezici	
Fastighetsadress: Fridhemsgatan 10B & 10C	
Postnummer: 15144	Ort: Södertälje

Besiktningdatum: 2026-03-06	Protokollnummer: 69588260
Temperatur: 10 °C	Väderlek: Sol
Tekniker: Fredrik Hjertzell	
E-post: fredrik.hjertzell@Anticimex.se	
Kontor: Stockholm Syd	
Närvarande: Fredrik Hjertzell

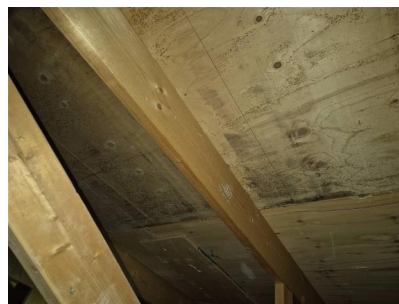
Vid kontroll av vindarna uppmättes fuktvärden under kritisk fuktnivå för mikrobiell tillväxt uppmätts, dock finns mikrobiell påväxt på underlagstak.

Fuktkvoten i underlagstak/takbjälkar uppmättes till 15 %.

Den upptäckta mikrobiella påväxten på underlagstaket är ett tecken på att vinden har tillförts eller tillförs fukt inifrån bostaden. Observera att besiktning av bostadens ventilationssystem inte har ingått i uppdraget.

Det finns risk för mikrobiell tillväxt om den relativa fuktigheten (RF) i den omgivande luften är över 75 %. I furuvirke motsvarar det en fuktkvot (FK) på 17 %.

För att komma tillrätta med detta kan fukttillförseln inifrån bostaden behöva minskas. Det kan göras genom att ventilationen i bostaden förbättras samt att eventuella otätheter i vindsbjälklaget (tak-/väggvinklar, taklucka med mera) tätas. Läs Anticimex faktablad om uppvärmda vindsutrymmen för tips och råd.

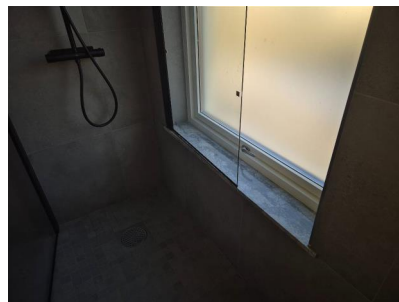
Fönster är olämpligt placerat.

Fönstrets placering i våtutrymmet utgör en risk för fuktskador i fönster- och väggkonstruktionen.

För att minska risken för fuktskador på fönster och väggkonstruktion rekommenderas att man alltid skyddar fönstret mot vattenbegjutning.

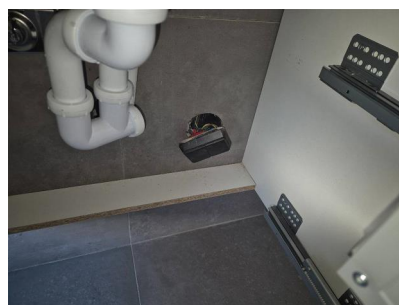
Otät eldosa finns under handfat.

Elektriska apparater vara skyddade mot inträngning av vatten och damm för att undvika personskador.

Kontakta en elektriker för kontroll och åtgärd.

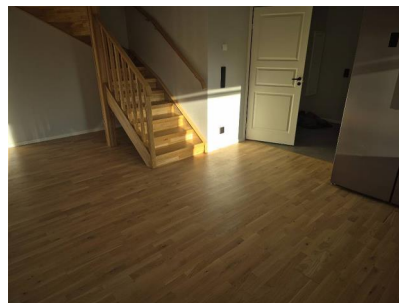
Golv är lutar.

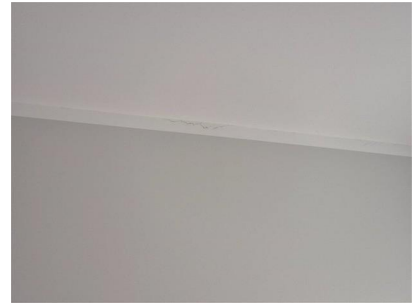
Sprickor/färgsläpp finns i vägg/takvinkel.

Dessa bedöms inte ha lett till bakomliggande skador.

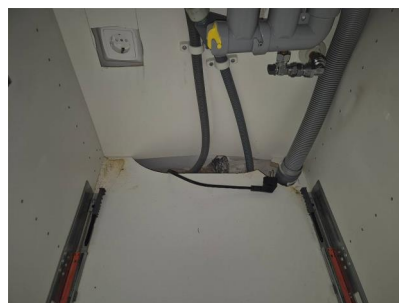
Fuktskydd saknas i diskbänksskåp.

Utan fuktskydd är det svårt att upptäcka läckage från rörledningar. Vatten kan då tränga in i omkringliggande konstruktioner och orsaka fuktskador.

För att upptäcka eventuella läckage, installera ett fuktskydd.

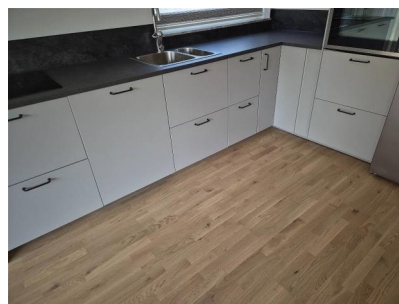
Golvet sviktar lokalt.
