Edsala 5:109

Frönäsvägen 129

| Uppdragsnummer | A35853 |
| Besiktningsdatum | 2026-03-09 |

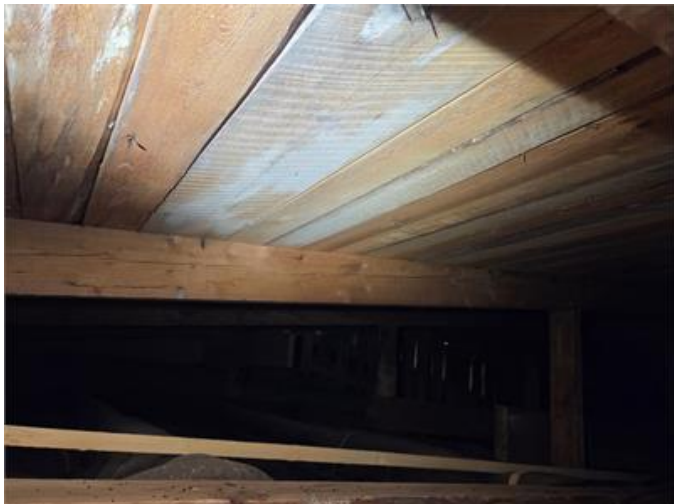
| Besiktningsresultat | | | | | |
|---|---|---|---|---|---|
| Vind | | X | | | <ul style="list-style-type: none"> <li>- Besiktat från lucka, landgång saknas.</li> <li>- Rikligt med getingbon förekommer på vinden.</li> <li>- Spår från möss noterades, kontakt med fackman rekommenderas.</li> <li>- Mikrobiell påväxt förekommer i begränsad omfattning, vilket bör kontrolleras regelbundet. Se bild.</li> </ul> |

Mikrobiell påväxt på underlagstak.

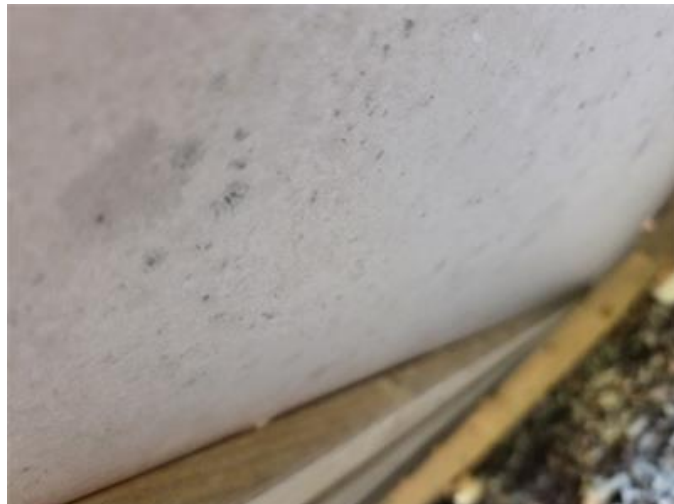
| Besiktningsresultat | | | | | |
|---|---|---|---|---|---|
| Plintgrund | | | X | | <ul style="list-style-type: none"> <li>- En plintgrund är en enklare konstruktion som kan medföra sättningar och ojämna golv.</li> <li>- Mikrobiell påväxt samt missfärgningar förekommer på blindbotten, orsak samt omfattning bör kontrolleras. Se bild.</li> </ul> |

Mikrobiell påväxt på blindbotten.
