Besiktningssprotokoll

Anticimex Försäkringsbesiktning i samarbete med Fastighetsbyrån

Fastighetsbeteckning: Sjösås 1:70	
Fastighetsadress: Göths Väg 9	
Postnummer: 363 41	Ort: Braås

Besiktningdatum: 2026-03-09	Protokollnummer: 69577134
Temperatur: -2 °C	Väderlek: Klart
Tekniker: Ludwig Helge	
E-post: ludwig.helge@Anticimex.se	
Kontor: Växjö	
Närvarande: Fastighetsägare Ludwig Helge, Anticimex

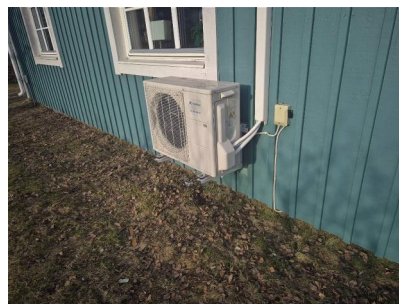
Kondensvatten från luftvärmepumpens utedel leds inte bort från husgrunden.

Detta medför ökad risk för att vatten tränger in i anslutande konstruktioner, vilket i sin tur kan leda till fuktrelaterade skador. Observera att besiktning av byggnadens värmesystem eller värmepumpen inte har ingått i uppdraget.

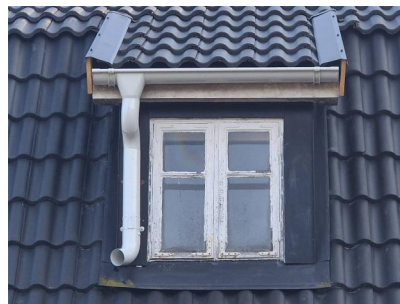
Ett fönster på takkupa är i behov av målning/underhåll.
Vissa smygar och foder runt fönster är i behov av tvätt/målning.

För att öka livslängden på fönster rekommenderas målning och underhåll.

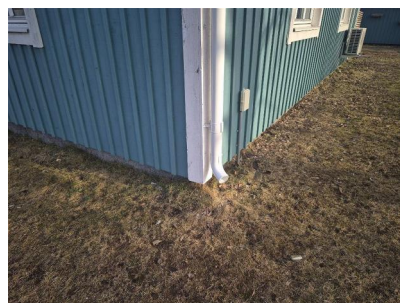
Alla stuprör är inte anslutet till markledning.

Stuprör som inte är anslutet till markledning kan medföra en ökad fuktbelastning på grundmur/sockel som i sin tur kan leda till fuktrelaterade skador.

Vatten rekommenderas att ledas iväg från huset.

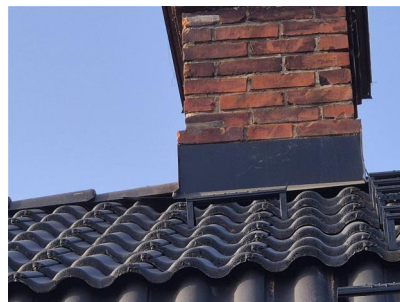
Plåt runt skorsten ej nerfälld mot takpannor.

Plåttak över entrédel mot framsida börja bli av en äldre standard.

Detta kan medföra en ökad risk för fuktinträngning med fuktrelaterade skador som möjlig följd.

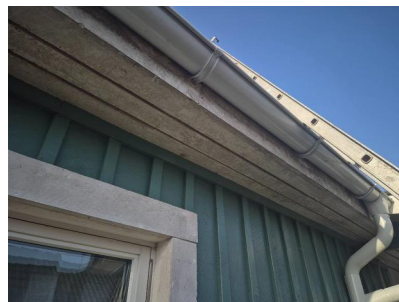
Takutspång/takfotsbrädor är i behov av tvätt/målning.

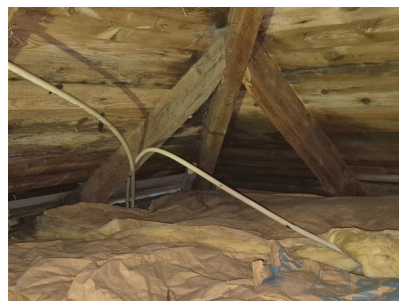
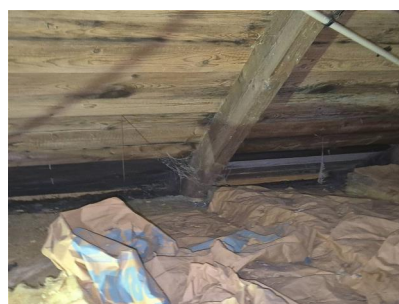
Missfärgningar och luftläckage finns på delar av vindens underlagstak.

Luftläckage bedöms främst ha uppstått innan förbättring gjordes av den allmänna ventilationen.

Vid kontroll av vinden uppmättes fuktvärden under kritisk fuktnivå för mikrobiell tillväxt och en normal lukt upplevdes.

Fuktkvoten i underlagstak/takbjälkar uppmättes till 10-11%.

Missfärgningar och luftläckage rekommenderas att hållas under uppsikt.

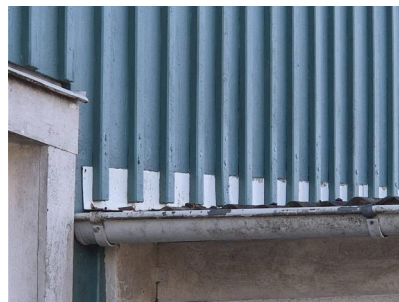
Anslutning mellan altantak och gavelvägg är något bristfällig, vinkelplåt enbart uppfäst bakom panelens ribbor.

Detta medför risk för att regnvatten kan rinna in mellan anslutningen och gavelväggen, vilket i sin tur kan leda till mikrobiella skador i tak och väggkonstruktioner.

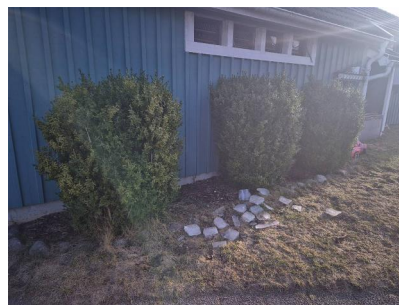
Växter finns i anslutning till byggnaden.

När det finns rabatter och växter nära byggnaden finns risk att fukt stannar kvar i blå väggarna. Detta kan i sin tur orsaka fuktrelaterade skador på fasad och sockel.

Området närmast carport rekommenderas att vara fritt från växtlighet.

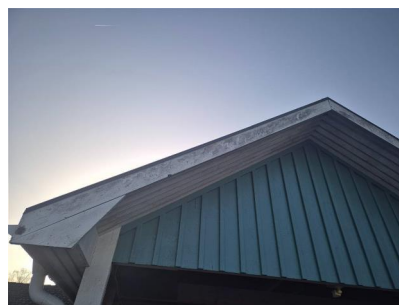
Knutbrädor, takfotsbrädor och vindskivor är i behov av tvätt/målning.

Normalt underhåll rekommenderas.

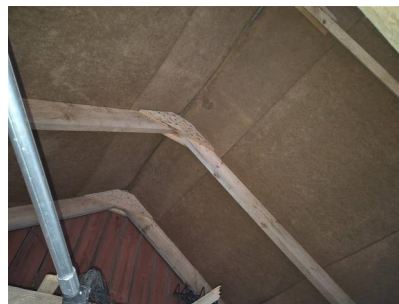
Underlagstaket består av träfiberskivor.
Enstaka fuktfläckar/missfärgningar noterades.

En taktäckning av tegel- eller betongpannor är aldrig vattentät varför även ett underlagstak ingår i takkonstruktionen.

De missfärgningar som finns på underlagstaket av träfiberskivor beror på att skivorna tar åt sig en del av den nederbörd som normalt läcker eller blåser in under takpannorna. Detta kan även fortsättningsvis leda till uppfuktning av skivorna vilket i sin tur ger ytterligare missfärgningar och mikrobiella skador på skivorna.
