# Besiktningsprotokoll

Kompletterande besiktning  
Anticimex Försäkringsbesiktning i samarbete med Fastighetsbyrån

| Fastighetsadress:<br>Handelsvägen 3 | |

| Besiktningsdatum:<br>2026-03-09 | Protokollnummer:<br>69595773 |

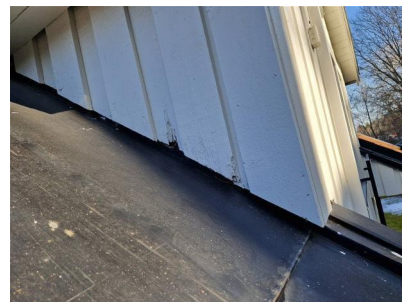
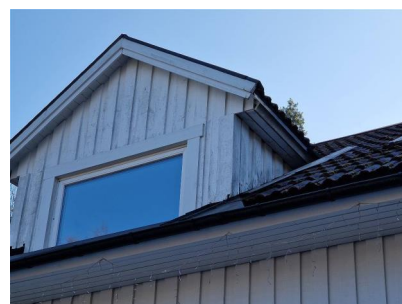
Panelbrädor på takkupor har mindre rötskador och panelen är i behov av målning/underhåll.

Träkonstruktioner där målningsbehov finns riskerar att få fukt- och rötskador på grund av sämre vattenavvisande förmåga. För att öka livslängden på beklädnaden rekommenderas målning och underhåll. I samband med ommålning rekommenderas att de rötskadade panelbrädorna byts ut.

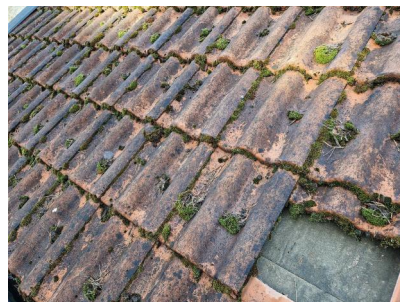
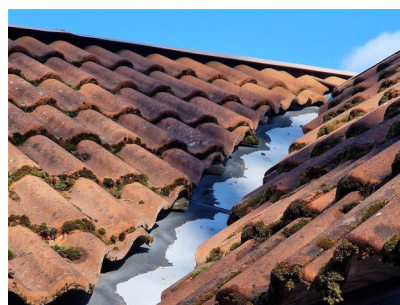
Mospåväxt finns på takpannor.  
Läkt ligger blottad vid rännalar och rännalar har målningsbehov.

Mossa som växer på taket kan leda till att taktäckningen har ett minskat motstånd mot vatteninträngning. Detta i sin tur kan leda till fuktskador på träläkt och takkonstruktionen vilket kan resultera i mikrobiella skador (angrepp av mikroorganismer).

För att öka livslängden på taket rekommenderas att mossan tas bort från takpannorna.
