Stenbacken 3

Stenbacksvägen 49

| Uppdragsnummer | G37055 |
| Besiktningsdatum | 2026-03-06 |

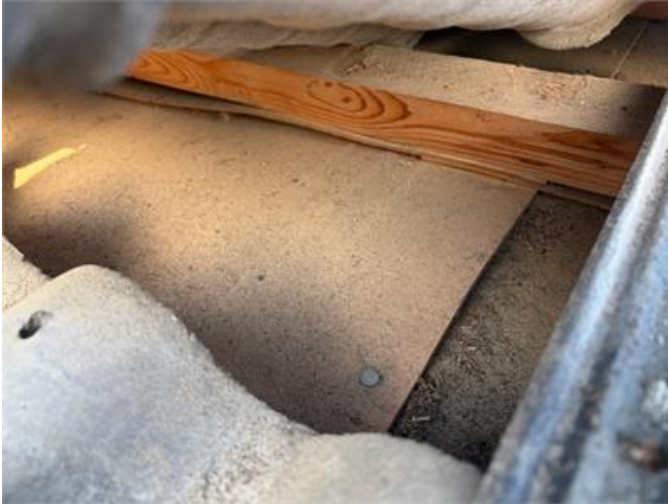
| Besiktningsresultat | | | | | |
|---|---|---|---|---|---|
| Tak | | X | | | -Stickprovskontroll av läkt och undertak (board) utförd utan något att anmärka på<br>-Taket är besiktigt från mark, stege mot hänggränna och takstegen |

Stickprovskontroll av läkt och undertak (board) utförd utan något att anmärka på

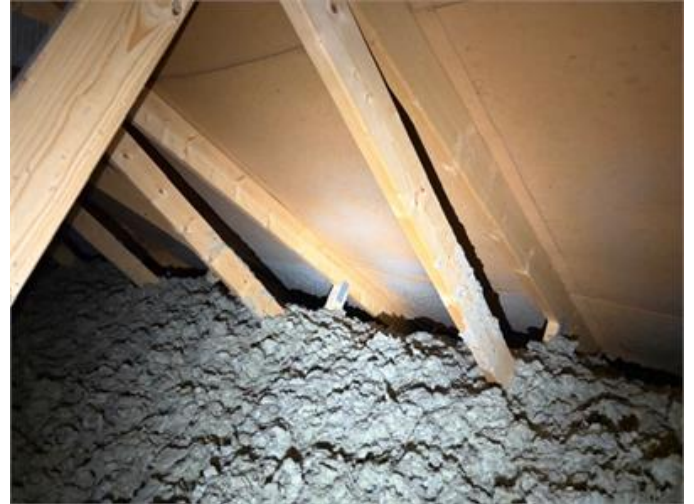
| Besiktningsresultat | | | | | |
|---|---|---|---|---|---|
| Vind | | X | | | Lokal fuktfläck förekommer på underlagstak av board, vilket är relativt normalt för konstruktionstypen. Takets insida bör regelbundet kontrolleras. |

Allmän bild från vind

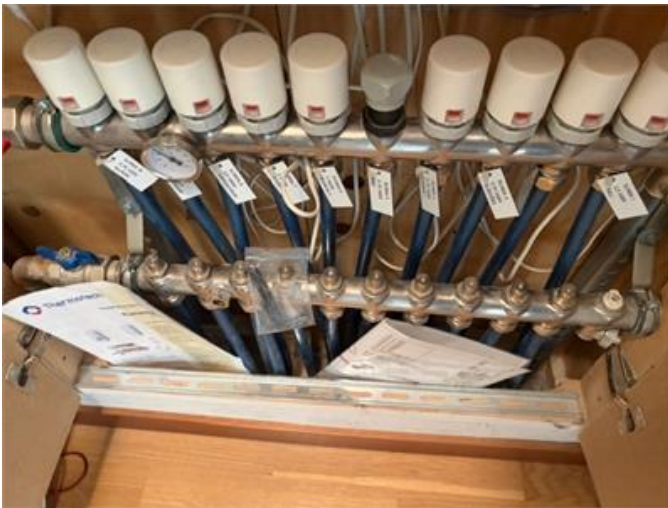
| Besiktningsresultat | | | | | |
|---|---|---|---|---|---|
| Kik | | X | | | Rörsamlingar är inte monterade i fuktsäker låda med avrinning. Risken med det är att eventuella läckage kan leda till mer omfattande fuktskador. Vattenlarm kan med fördel monteras. |

Rörsamlingar är inte monterade i fuktsäker låda med avrinning. Risken med det är att eventuella läckage kan leda till mer omfattande fuktskador. Vattenlarm kan med fördel monteras.

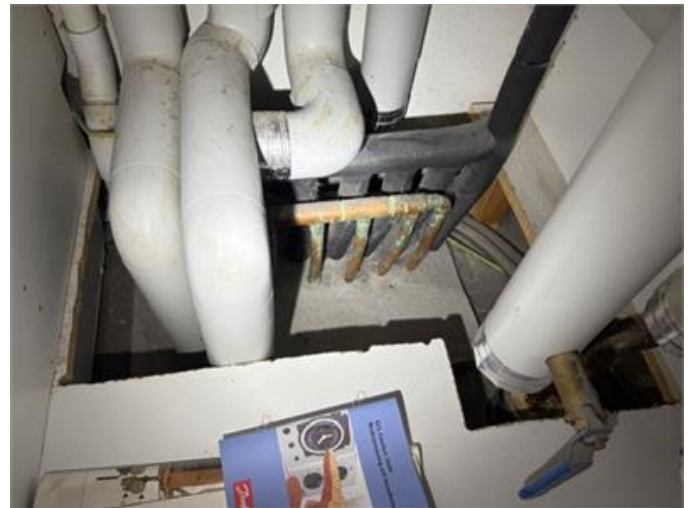
| Besiktningsresultat | | | | | |
|---|---|---|---|---|---|
| Tvätttrum/pannrum | | X | | | Rör genomföringar i golv förekommer vilket var godkänt enligt gällande branschregler när huset byggdes. Det förekommer rör genomföringar på gjuten klack utan tätskikt. |

Rör genomföringar i golv förekommer vilket var godkänt enligt gällande branschregler när huset byggdes. Det förekommer rör genomföringar på gjuten klack utan tätskikt.
