Besiktningssprotokoll

Anticimex Försäkringsbesiktning i samarbete med Fastighetsbyrån

Fastighetsbeteckning: Uppmyrby 6:34	
Fastighetsadress: Gåsbacksvägen 20	
Postnummer: 745 97	Ort: Enköping

Besiktningdatum: 2026-03-09	Protokollnummer: 69593541
Temperatur: 2 °C	Väderlek: Mulet
Tekniker: Fredrik Olander	
E-post: fredrik.olander@anticimex.se	
Kontor: Västerås	
Närvarande: Hamid Nasseri

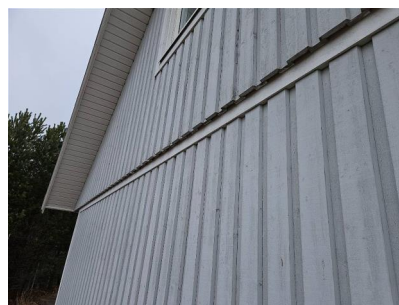
Utvändigt / Fasad

Fasadpanelen, vindskivor är i behov av målning/underhåll främst i Söderläge.

Fasadbeklädnad och träkonstruktioner där målningsbehov finns riskerar att få fukt- och rötskador på grund av sämre vattenavvisande förmåga. För att öka livslängden på fasadbeklädnaden rekommenderas målning och underhåll.

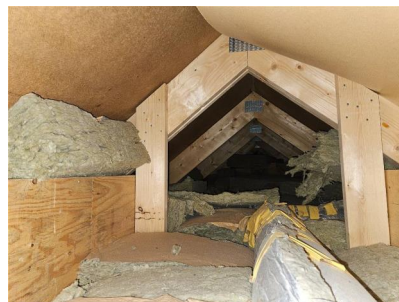
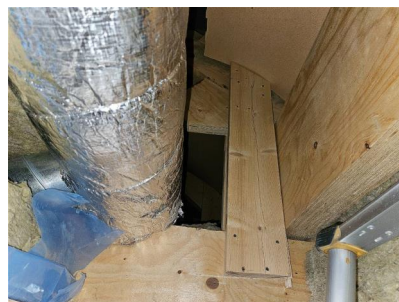
Utvändigt / Toppvind

- ✓ Vid kontroll av vinden uppmättes fuktvärden under kritisk fuktnivå för mikrobiell tillväxt och en normal lukt upplevdes. Fuktkvoten i takbjälkar uppmättes till 10%

Vindsutrymmet besikat från luckan av utrymmeskäl.

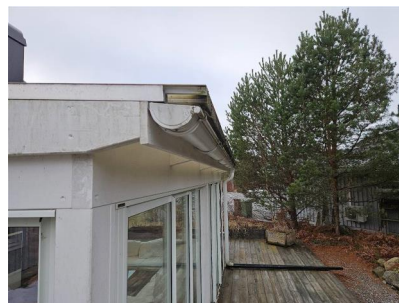
Utvändigt / Uterum

Taket slutar utanför hängränna.

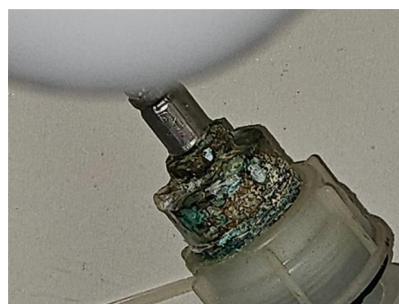
Entréplan / Kök

Ärgad rörledning/ koppling till diskmaskin.

Fuktskydd finns inte i diskbänksskåp

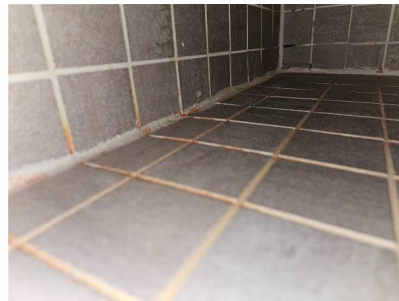
Entréplan / Dusch/Toalett

Mjukfog i golv/ väggvinkeln i duschhörnan.

Normala fuktvärden indikerades mot klinker/kakel.

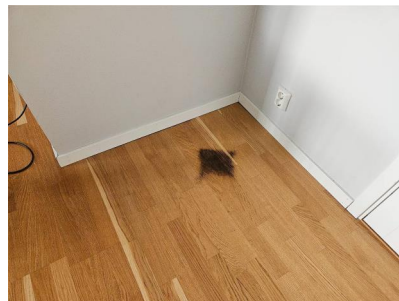
Våning 2 / Allrum

Spår av tidigare fuktpåverkan lokalt på parkettgolv

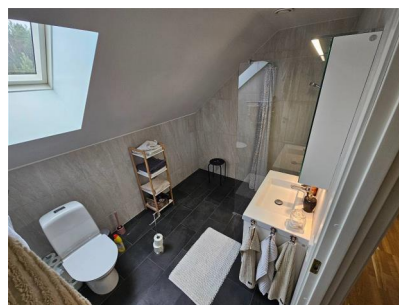
Våning 2 / Dusch/Toalett

Mjukfog vid golv/ väggvinkeln.

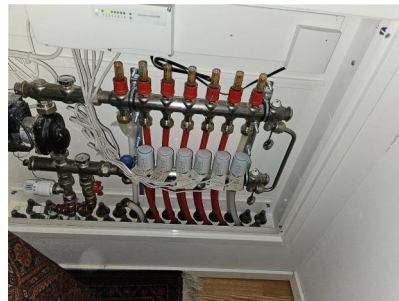
Våning 2 / Förråd

Läckut/ dräneringsledning finns inte från golvvärmecentral.
