# Besiktningsprotokoll

Anticimex Försäkringsbesiktning i samarbete med Fastighetsbyrån

| Fastighetsadress:<br>Tjuvdalsvägen 6A | |

| Besiktningsdatum:<br>2026-03-03 | Protokollnummer:<br>69574688 |

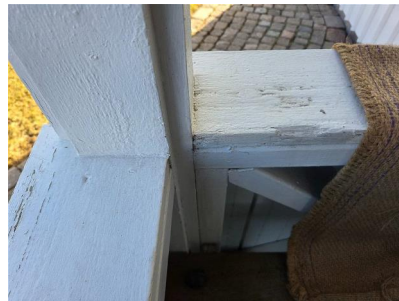
Altaner påvisar lokalt visst underhållsbehov samt att räcke kring entré påvisar mindre rötskador och visst målning/underhållsbehov (främst kring delar som avslutas nära mark).

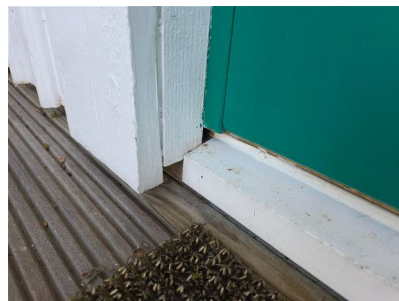
Tröskelbleck på entrédörr är otäta vid infästningar. Vidare noteras lokalt begynnande målning/underhållsbehov på dörrar.

Med hänsyn till dörrrens placering med ovanliggande tak bedöms risk för följdskada vara mindre. Med fördel bör man dock se över möjligheten att byta tröskelbleck/täta.

För att öka livslängden på dörr rekommenderas målning och underhåll.

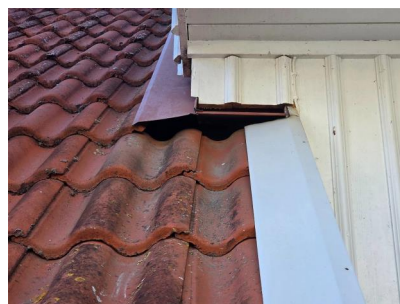
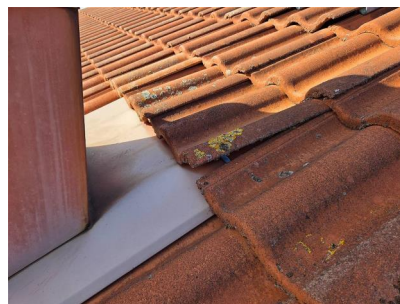
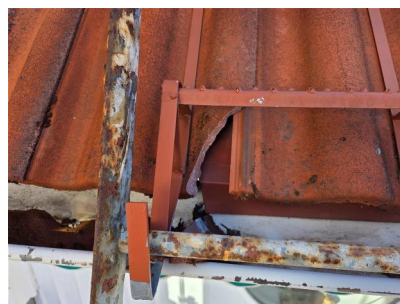
Yttertaket är äldre och påvisar brister gällande vissa otätheter kring plåtdetaljer samt att nocktätning saknas. Vidare noteras enstaka skadade/lösa takpannor samt att det ytterst lokalt saknas fotplåt och nedersta pannraden är placerad dikt an underlagspappen.

Takpannor, plåtdetaljer och underlagspapp har enligt vår bedömning en begränsad livslängd. Eftersom husets taktäckning är äldre med okulära brister kan det ha ett minskat motstånd mot vatteninträngning. Detta i sin tur kan leda till fuktskador på träläkt och vidare ner i underliggande konstruktioner.

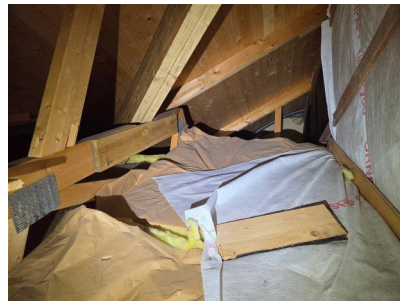
Del av vindsutrymme har inte kunnat besiktas eftersom inspektionslucka saknas. Vidare är delar av tillgänglig vind kontrollerad ifrån lucka då landgångar saknas och framkomligheten är begränsad.

Vi rekommenderar en kompletterande besiktning när en inspektionslucka installerats och utrymme är tillgängligt.

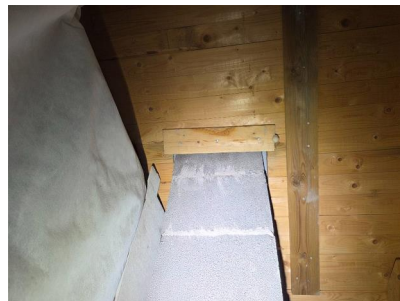
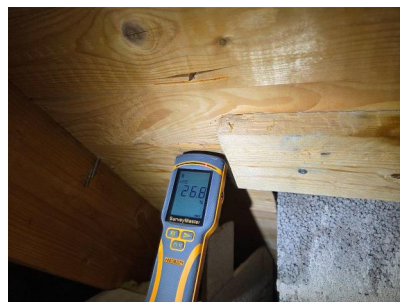
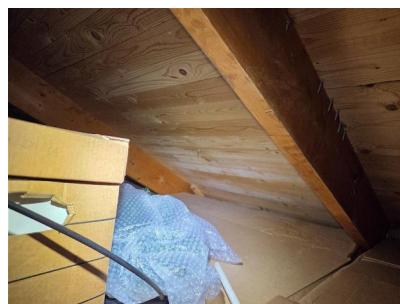
Underlagstaket har lokala fuktfläckar kring skorsten.

Fuktfläckar kan bero på olika saker, och kan vara ett tecken på en tidigare eller ett pågående läckage. Fuktkvotsmätning är lokalt utförd med förhöjda fuktkvotsvärden.

Vidare noteras en ytterst lokal yta med viss mikrobiell tillväxt.

I huset finns ett mekaniskt ventilationssystem vars huvudsakliga uppgift är att säkerställa luftflödet i huset samt motverka att fuktig luft från huset inte når ouppvärmade vindsutrymmen med mikrobiell påväxt som möjlig följd.

Då ventilationssystemet nyligen är rengjort och injusterat bedöms detta vara äldre. Det rekommenderas dock att berörd yta markeras och hålls under uppsikt för att upptäcka eventuella förändringar.

Vi rekommenderar en kontakt med entreprenör för att bedöma orsak och omfattning.

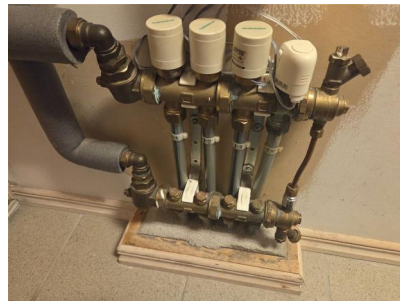
Fördelare (2) saknar vattentät botten och är placerad i gjuten klack samt intill vägg.

Sådana installationer bör ha en vattentät botten och vara försedd med skvallerrör. När det saknas ökar risken för att ett läckage inte upptäcks i tid. Det kan leda till fuktskador i omkringliggande konstruktioner.

Förslagsvis kan ett aktivt fuktskydd (vattenlarm) installeras för att underlätta upptäckten av eventuella läckage.

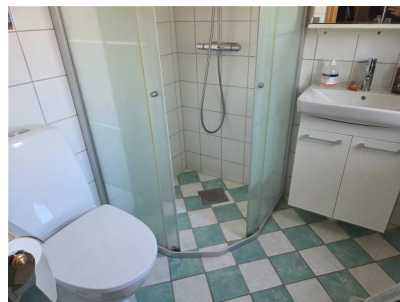
Utrymmet är äldre och har passerat sin tekniska livslängd.

Brister finns bland annat gällande tät sarg som avskiljer golvbrunn från övriga utrymmet, lokalt något bristfällig golvutning mot golvbrunn som är placerad för nära vägg samt att tätskiktets anslutning till utrymmets golvbrunn var ej besiktningsbart p.g.a. att fäst/fogmassa är applicerat mellan klinkerram och klämring.

Kontakt med en behörig våtrumsentreprenör för renovering av utrymmet till dagens standard rekommenderas. I samband med renoveringen bör omkringliggande konstruktioner kontrolleras för att upptäcka eventuella följdskador.

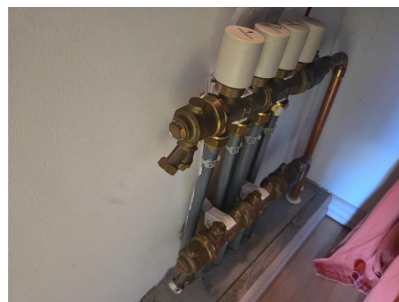
Fördelare saknar vattentät botten och är placerad i gjuten klack samt intill vägg.

Sådana installationer bör ha en vattentät botten och vara försedd med skvallerrör. När det saknas ökar risken för att ett läckage inte upptäcks i tid. Det kan leda till fuktskador i omkringliggande konstruktioner.

Förslagsvis kan ett aktivt fuktskydd (vattenlarm) installeras för att underlätta upptäckten av eventuella läckage.

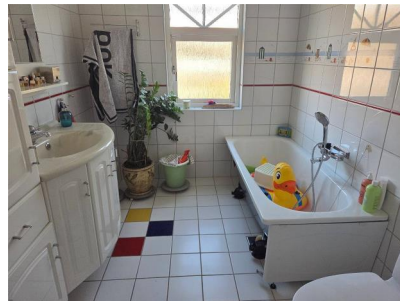
Utrymmet är äldre och har passerat sin tekniska livslängd.

Brister finns bland annat gällande fönsterplacering nära plats för bad samt att tätskiktets anslutning till utrymmets golvbrunn var ej besiktningsbart p.g.a. att fäst/fogmassa är applicerat mellan klinkerram och klämring.

Kontakt med en behörig våtrumsentreprenör för renovering av utrymmet till dagens standard rekommenderas. I samband med renoveringen bör omkringliggande konstruktioner kontrolleras för att upptäcka eventuella följdskador.
