Besiktningssprotokoll

Anticimex Försäkringsbesiktning i samarbete med Fastighetsbyrån

Fastighetsbeteckning: Brunnby 1:382	
Fastighetsadress: Grytagränd 9	
Postnummer: 194 57	Ort: Upplands Väsby

Försäkringsbesiktning

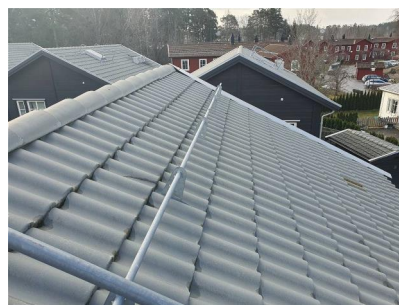
Utvändigt / Tak

En sprucken betongpanna

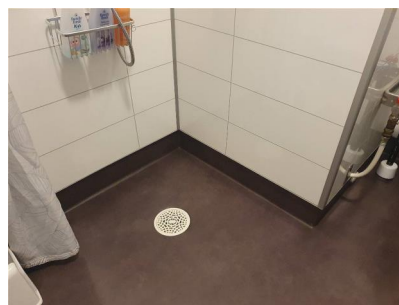
Entréplan / Tvättstuga/dusch/wc

Fibotresbo-system på vägg.
Tätskiktsbelagda träfiberskivor med tätnings profiler.

Viktigt att följa monteringsanvisningarna, annars finns risk för fuktskador.

Fuktindikering i utrymmet gav inga förhöjda fuktindikationer.

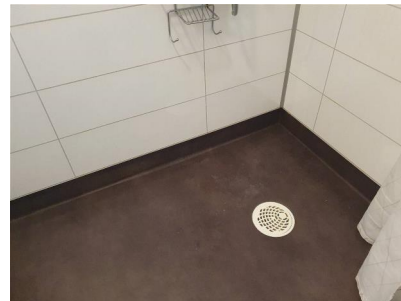
Övre plan / Dusch/Toalett

Fibotresbo-system på vägg.
Tätskiktsbelagda träfiberskivor med tätnings profiler.

Viktigt att följa monteringsanvisningarna, annars finns risk för fuktskador.

Fuktindikering i utrymmet gav inga förhöjda fuktindikationer.
