Fastighetsuppgifter

Fastighetsbeteckning
Haboskogen 6:52 samt
6:51
Adress
Habo 14
54591 Töreboda

**Besiktningssuppgifter**

Uppdragsnummer R9273
Besiktningsdatum 2026-03-09
Besiktningss företag OBM Skaraborg AB
Besiktningss förrättare Bert Karlsson
Närvarande Säljare och mäklare
Giltig till och med 2027-03-09

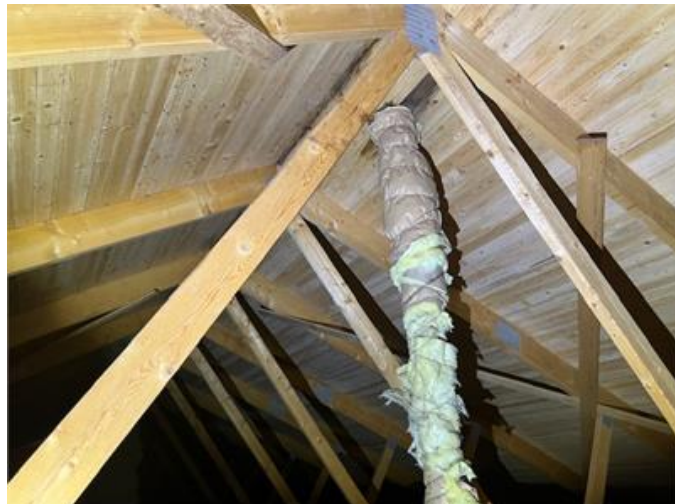
Pos..2.

Besiktningresultat					
Bedömnings skala: 1 = Utan anmärkning, 2 = Påpekande, 3 = Bör åtgärdas, 4 = Ej besiktningbart					
Byggnadsdel	1	2	3	4	Anmärkning
Utvändigt					
Mark		X			Vegetation förekommer invid husgrund.
Sockel	X				
Fasad		X			Trädetaljer på fasad har underhållsbehov.
Fönster		X			Några fönster har underhållsbehov. Fönsterbleck saknas under fönster vid burspråk, vilket kan leda till fuktskador i fönsterkarm och underliggande väggkonstruktion.
Dörrar	X				
Takavvattning		X			Stuprör mynnar invid grundmur och bör dras ut från hus.
Tak		X			Underhållsbehov på vindskivor. Trasig takpanna noterades. Täckplåt mellan husvägg och takpannor finns inte vid groventré. Se bild pos.1.
Vind			X		Vinden besiktigades från lucka pga landgång finns inte. Fuktbläckor förekommer på underlagstak, vilket bör kontrolleras regelbundet och orsak åtgärdas i erforderlig omfattning. Ventilationsrör på vinden är delvis oisolerade och isoleringen bör kompletteras för att minimera risken för bl.a. kondensskador. Se bild pos.2 och 3.
