# Besiktningsprotokoll

Anticimex Försäkringsbesiktning i samarbete med Fastighetsbyrån

| Fastighetsadress:<br>Ryrsboholmvägen 3 | |

| Besiktningsdatum:<br>2026-03-04 | Protokollnummer:<br>69576654 |

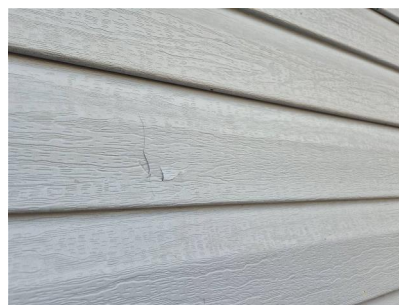
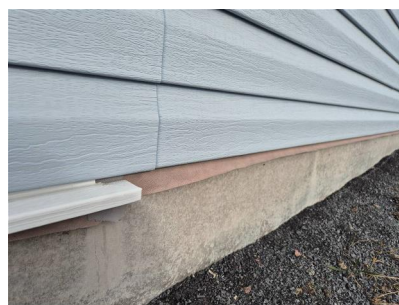
#### Utvändigt / Fasad

Mindre skada noterades i fasadbeklädnaden och nedre kantlist finns ej runt hela huset.

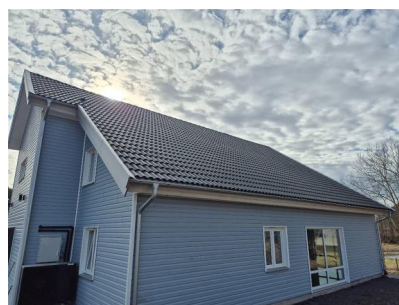
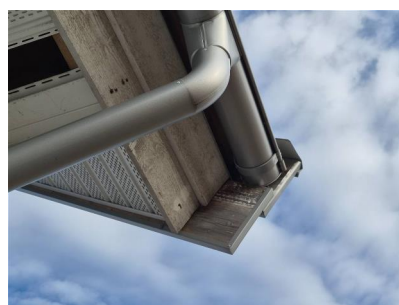
### Utvändigt / Tak

Vindskivorna är inte grundmålade, vilket rekommenderas för att undvika rötskador.

Taket har kontrollerats från markytan.

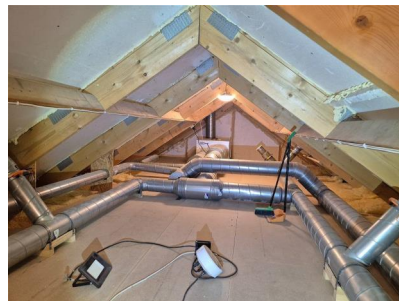
### Utvändigt / Vind

Vinden är varmaställd och isolerad mot yttertaket.

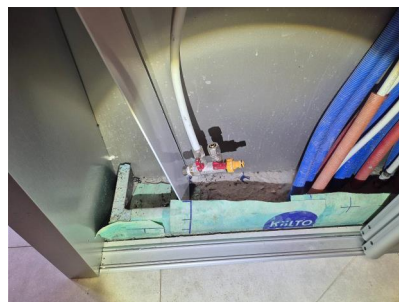
### Entréplan / Tvättstuga

Fördelningscentral är bristfälligt tätskiktat.  
Vattenrör är inte fast monterad.

Risk att eventuella läckage från rörledningar orsakar vattenskador.

Fuktindikering utan anmärkning.

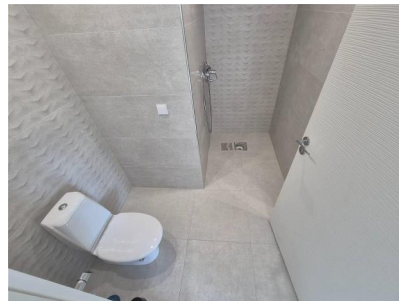
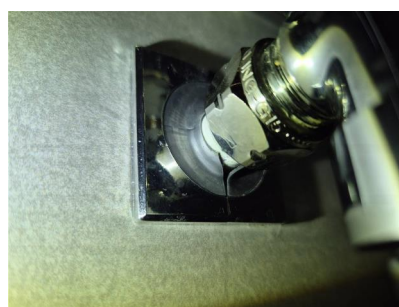
### Entréplan / Dusch/Toalett

Rör genomföring finns i vägg under duschblandaren och gummipackningen är otät. Genomföringen under blandaren utgör en risk för fuktrelaterade skador i omkringliggande konstruktioner. För vidare kontroll av utförande kontakta behörig fackman.

Golvfallet är plant utanför dusch. Enligt gällande branschregler skall hela golvytan luta mot golvbrunnen.

Tätskiktet är ej uppvikt mot tröskel, vilket medför risk att vatten rinner ut i omkringliggande konstruktioner.

Mindre rost finns i wc-stolen.

Fuktindikering utan anmärkning.

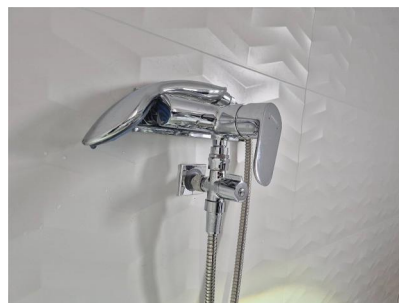
### Entréplan / Badrum/Wc

Rör genomföring finns i vägg under duschblandaren och gummipackningen är otät. Genomföringen utgör en risk för fuktrelaterade skador i omkringliggande konstruktioner. För vidare kontroll av utförande kontakta behörig fackman.

Golvfallet är plant utanför dusch. Enligt gällande branschregler skall hela golvytan luta mot golvbrunnen.

Tätskiktet är ej uppvikt mot tröskel, vilket medför risk att vatten rinner ut i omkringliggande konstruktioner.

Fuktindikering utan anmärkning.

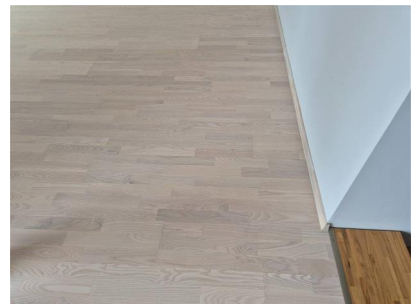
### Övre plan / Allmänt

På övre plan förekommer ojämnheter i golv som jag rekommenderar ses över. I övrigt även riskbedömningar att beakta.

Golvet är ojämnt i anslutning till trappan och parkettgolvet sviktar.

Rekommenderas att kontrollera orsak och omfattning.

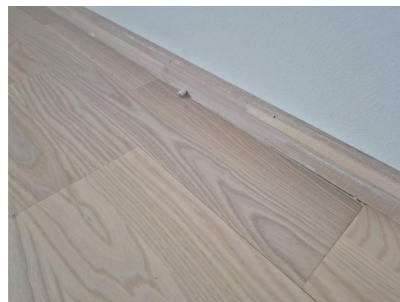
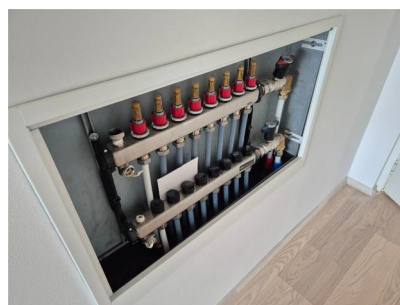
Skvallerrör från fördelarskåp mynnar ut i icke tätskitat utrymme, vilket medför risk för fuktskador.

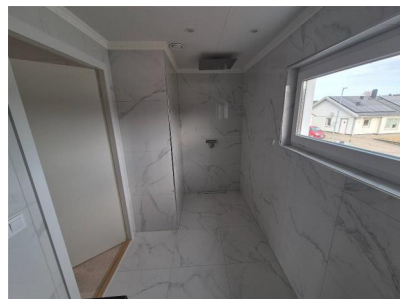
### Övre plan / Dusch/Toalett

Rör genomföring finns i vägg under duschblandaren. Genomföringen utgör en risk för fuktrelaterade skador i omkringliggande konstruktioner. För vidare kontroll av utförande kontakta behörig fackman.

Tätskiktet är ej uppvikt mot tröskel, vilket medför risk att vatten rinner ut i omkringliggande konstruktioner.

Fuktindikering utan anmärkning.
