Olstorp 3:76

Kamomillvägen 4

Uppdragsnummer	O30912
Besiktningsdatum	2026-03-09
Besiktningföretag	OBM Besiktning Väst AB
Besiktningförrättare	Kristian Rasmussen
Närvarande	Ombud.
Giltig till och med	2027-03-09

Byggnadsbeskrivning  
1,5-plans friliggande villa över källare.

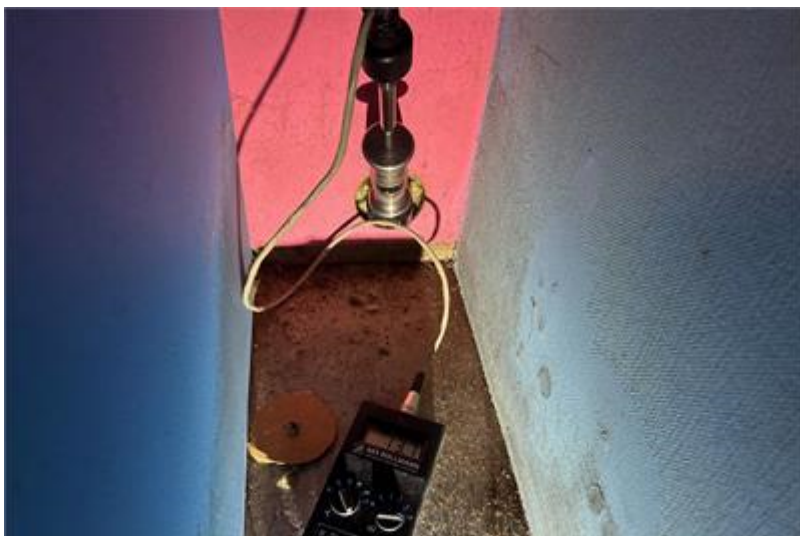
Ett provhål togs upp i en utreglad yttervägg i verkstaden och i syllen mättes fuktkvoten till ca 14 %, i en tröskel, i trappvangeln och i en innerväggsyll uppmättes fuktkvoten till ca 12-14 %.

I den uppvärmda delen av källaren uppmättes fuktkvoten i bjälklag och blindbotten till ca 10 - 14 %.

En äldre källare av detta slag utsätts i regel mer eller mindre för permanent fuktpåverkan från angränsande mark. Utifrån erfarenhet är det känt att konstruktioner och beläggningar/beklädnader med organiska material mot golv- och väggytor bör undvikas, då fuktpåverkan och mikrobiell tillväxt (mögel/bakterier) och rötskador kan uppstå i sådana. Det utvändiga fuktskyddet är också äldre. Det kan inte uteslutas att brister föreligger alternativt kommer att uppstå i det utvändiga fuktskyddet vilket medför att källarens utvändiga fuktskydd måste åtgärdas.
