Besiktningssprotokoll

Anticimex Försäkringsbesiktning i samarbete med Fastighetsbyrån

Fastighetsbeteckning: Åsby 6:54	
Fastighetsadress: Sågvägen 50	
Postnummer: 432 68	Ort: Veddige

Försäkringsbesiktning

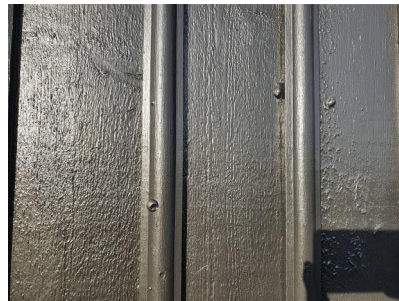
Enstaka blåsor finns i färgen.

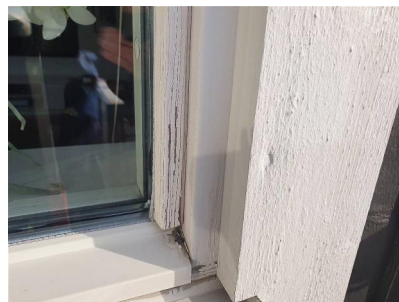
Färgsläpp finns i nederkant av några fönsters träkarmar.

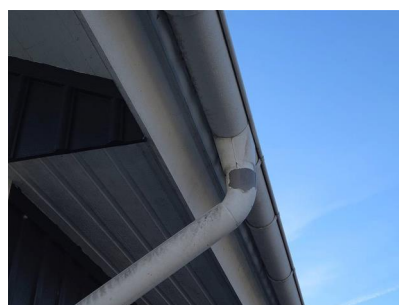
Färgsläpp förekommer från stuprör.

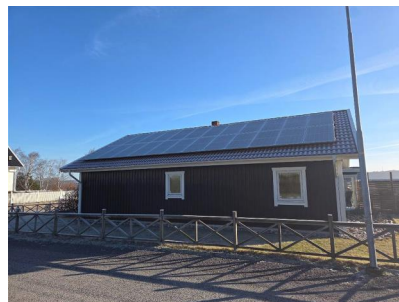
Mindre rötskada finns i en vindskiva åt öster.

Mindre mängd mossa noterades på taket främst åt norr.

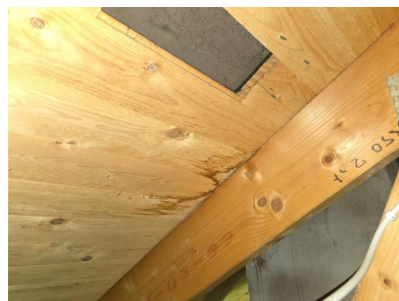
På vinden noterades att underlagstaket runt skorstenen är missfärgat och förhöjda fuktindikationer påvisades på missfärgningarna. Kontakt får tas med fackman för att konstatera varför det tränger in fukt.

Missfärgningar finns i underlagstaket runt murstocken.

Förhöjda fuktindikationer kunde påvisas på missfärgningarna.

Det rekommenderas att kontakt tas med fackman för kontroll av orsak till och omfattning av de missfärgningar som noterats samt för bedömning av eventuella åtgärder.

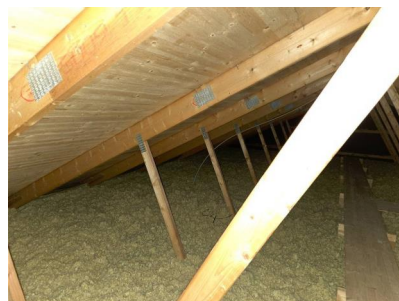
Fuktkvoten i underlagstak/takbjälkar uppmättes till mellan 12-14 %.

Det finns risk för mikrobiell tillväxt om den relativa fuktigheten (RF) i luften är över 75 %, vilket i gran-och furuvirke motsvarar en fuktkvot (FK) på cirka 17 %.

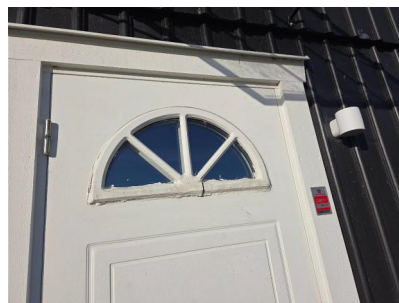
En lagning finns i nederkant av fönstret på dörren till groventrén.

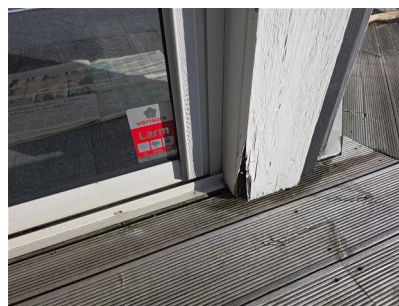
Vatten uppges kunna droppa in från taket.

Hängränna finns inte på uterummet åt söder.

Takutspånget är täckt med en svart duk.

Lövsil finns inte på uterummets stuprör.

Rötskadad foderbräda förekommer.

Det rekommenderas att kontakt tas med fackman för kontroll av orsak till och omfattning av de brister som noterats samt för bedömning av eventuella åtgärder.

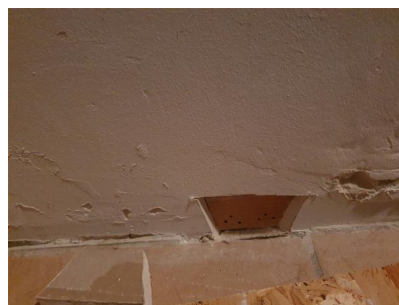
Ett provhål togs upp i nederkant av ytterväggen åt norr i entréhallen. Den obehandlade ytterväggssylen ligger på betongplattan utan någon synlig fuktspärr.

Fuktkvoten mättes i syllen till 10 %.

Ett provhål togs upp i nederkant av väggen i förrådet mot passagen. Innerväggssylen är obehandlad.

Fuktkvoten mättes i syllen till 6 %.

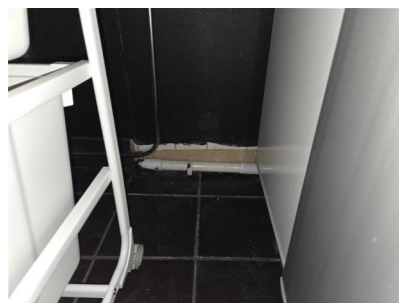
Frånluftvärmepumpens dräneringsrör är monterat genom ytterväggen.

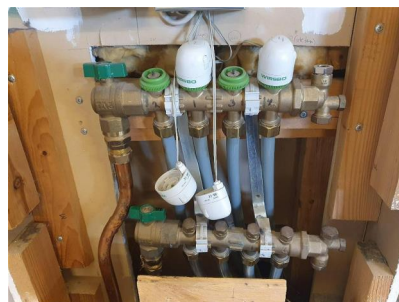
Rörslitsen är placerad inne i väggen och saknar vattentät botten.

En rörslits ska ha en vattentät botten och vara försedd med skvallerrör. När det saknas ökar risken för att ett läckage inte upptäcks i tid. Det kan leda till fuktskador i omkringliggande konstruktioner.

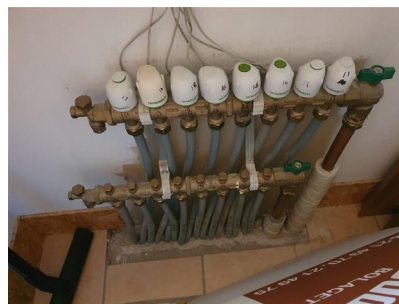
Rörlitsen saknar vattentät botten.

En rörlits ska ha en vattentät botten och vara försedd med skvallerrör. När det saknas ökar risken för att ett läckage inte upptäcks i tid. Det kan leda till fuktskador i omkringliggande konstruktioner.

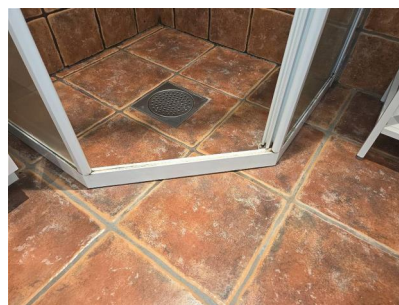
Golvlutningen i utrymmet är bristfällig.

Duschens vattentäta sarg gör att vatten utanför duschen inte når golvbrunnen.

Brunnsmanschetten i duschens golvbrunn sticker fram under klämringen.

Bristerna i våtutrymmet medför en ökad risk att vatten tränger igenom yt- och tätskiktet med vattenskador i omkringliggande konstruktioner som följd. Detta kan i sin tur leda till mikrobiella skador.
