Utlåtande över ÖVERLÅTELSEBESIKTNING

Mönsterås Hammarglo Skolplan 1:2
Hammarglo 208, 383 91 Mönsterås

ÖVERLÅTELSEBESIKTNING FÖR SÄLJARE

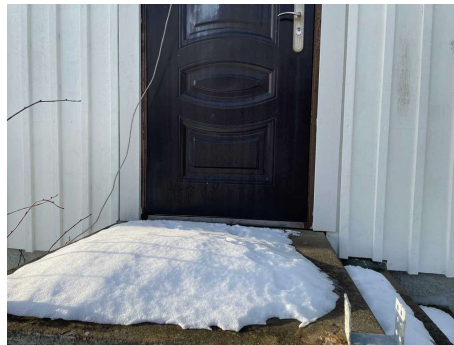
Vid denna entren saknas ett räcke, vilket bör monteras för att förhindra fallolycka

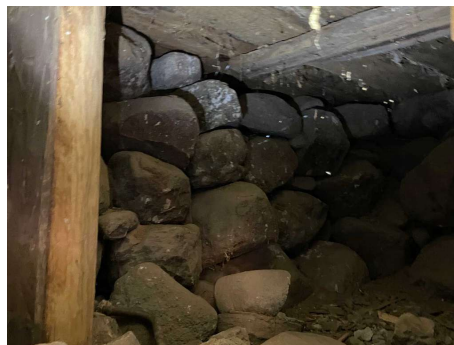
Torpargrund:

Del av huset är utfört med torpargrund, (dels under hall) vilket är en känd riskkonstruktion. Kontroll av åtkomliga delen utfördes via inspektionsslucka i källaren.
Inga förhöjda fuktvärden uppmättes vid besiktningstillfället.
Se Riskanalys gällande torpargrund.

Torpargrunder är kända riskkonstruktioner då de är känsliga ur fuktsynpunkt. Ingående träkonstruktioner kan drabbas av fuktrelaterade skador som mikrobiella angrepp, träskadeinsekter och rötskador.

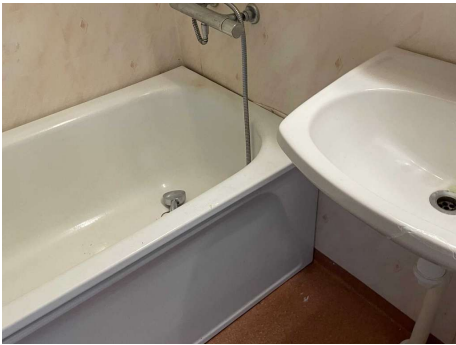
Sovrum 1:	--
Sovrum 2 med klädskåp:	--
Sovrum 3:	--
Badrum:	<p>Äldre våtrums standard. Då teknisk livslängd har passerat ökar risken för vattenskada. Och det bör planeras för en framtida renovering. Det noterades en löst sittande wc-stol samt ett handfat i utrymmet, Vilket bör åtgärdas. Inga förhöjda fuktindikeringar noterades på ytorna</p>

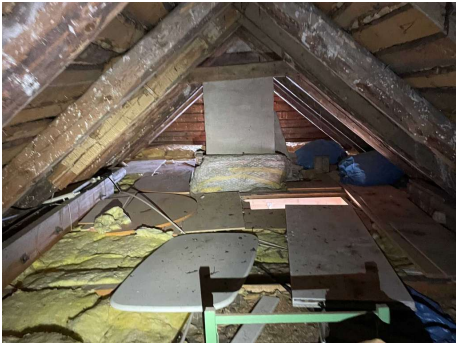
Vind:	<p>Det noterades spår av inläckage som bedöms uppstått innan takomläggningen. men bör kontrolleras löpande vid otjänlig väderlek. Inga förhöjda fuktvärden uppmättes vid besiktningstillfälle.</p>
