**Fastighetsuppgifter**

Heljered 3:20

Heljered's byväg 189

Uppdragsnummer	O30940
Besiktningdatum	2026-03-10
Besiktningföretag	OBM Besiktning Väst AB
Besiktningförrättare	Markus Grunditz
Närvarande	Anhörig till säljare
Giltig till och med	2027-03-10

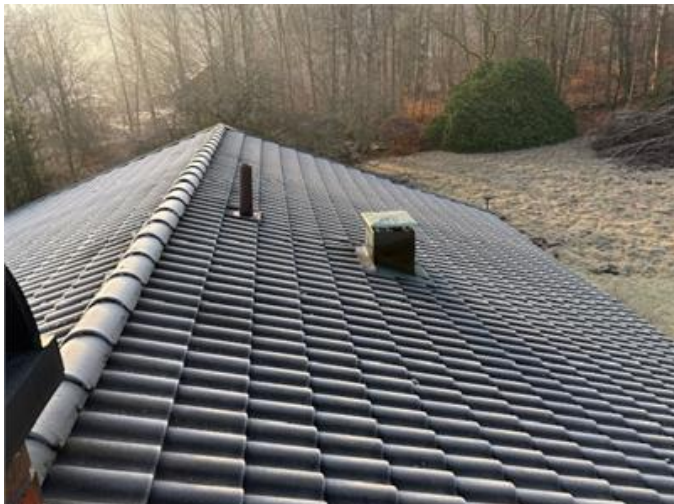
Bilden visar vy av tak.

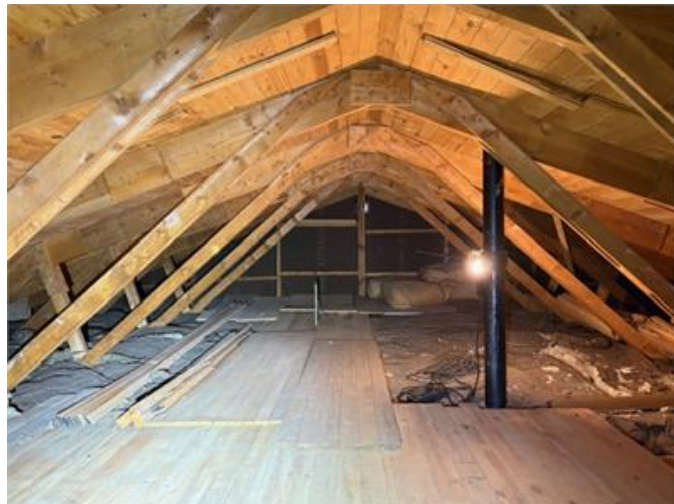
Om det finns brister i tätningen mellan ett kallt och ett varmt utrymme finns det en risk att relativt varm och fuktig luft kommer ut från det varma utrymmet till det angränsande kalla utrymmet och träffar en kall yta och kondenserar. Missfärgning är en indikering på att inneluften har kommit ut i vinden så att ett gynnsamt klimat för en mikrobiell tillväxt har uppstått. Det kan vara en indikering på att ventilationen inomhus är undermålig. För detta fortgå finns det en risk att man kan få skador på konstruktioner som i en förlängning påverkar byggnaden negativt. Missfärgningar förekommer i utrymmet, dessa var vid besiktningstillfället torra och bedöms vara från tiden innan takomläggningen. Det rekommenderas att detta hålls under uppsikt, skulle de öka i storlek eller annan förändring sker bör kontakt tas med en fackman för erforderliga åtgärder.

Bilden visar vy av vind.

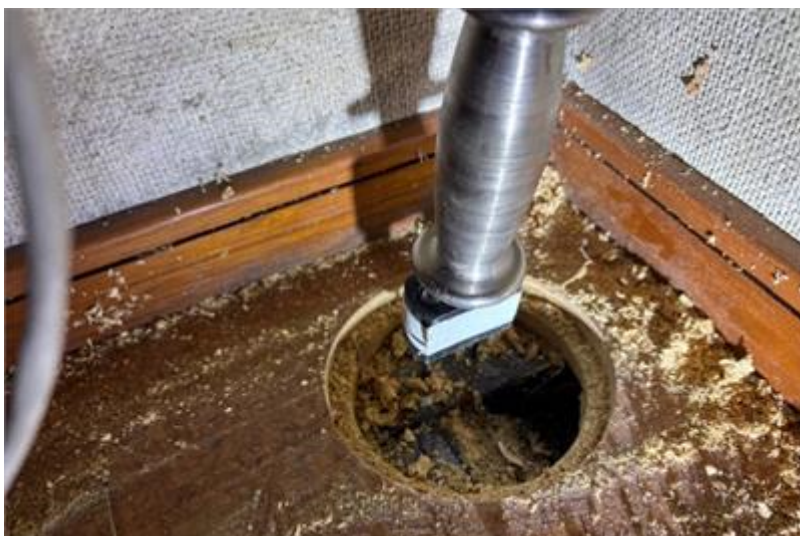
Byggnadsdel	Souterrängkällare.
Konstruktionsdel	Uppreglad golvkonstruktion.
Konstruktionsuppbyggnad	Betong/murverk, reglar av trä, isolering, träfiberskiva.

Det kritiska gränsvärdet för mikrobiell tillväxt är ca 17% fuktkvot i trä och för rötskador/svamp ca 28% fuktkvot i trä.

Vid kontroll av konstruktion mättes fuktkvoter stickprovvis i den uppreglade golvkonstruktionen genom ett provhål i golvet i trapphallen till över 28% fuktkvot. En avvikande lukt kunde kännas i provhålet. Missfärgningar/materialsläpp/sprickor förekommer i väggar/golv.

Notera att stickprovsmässig undersökning är utförd. För att säkert fastställa konstruktionens uppbyggnad, kondition och fuktstatus måste en mer omfattande undersökning utföras.

Det rekommenderas att denna besiktning kompletteras med en fördjupad undersökning för att utreda orsaken till samt omfattningen av de fuktrelaterade skadorna/bristerna.
