Fastighetsuppgifter

Fastighetsbeteckning
Amhult 2:114
Adress
Salamandervägen 14
423 36 Torslanda

**Besiktningssuppgifter**

Uppdragsnummer	O30918
Besiktningsdatum	2026-03-09
Besiktningföretag	OBM Besiktning Väst AB
Besiktningförrättare	Roger Gustafsson
Närvarande	Säljare, mäklare
Giltig till och med	2027-03-08

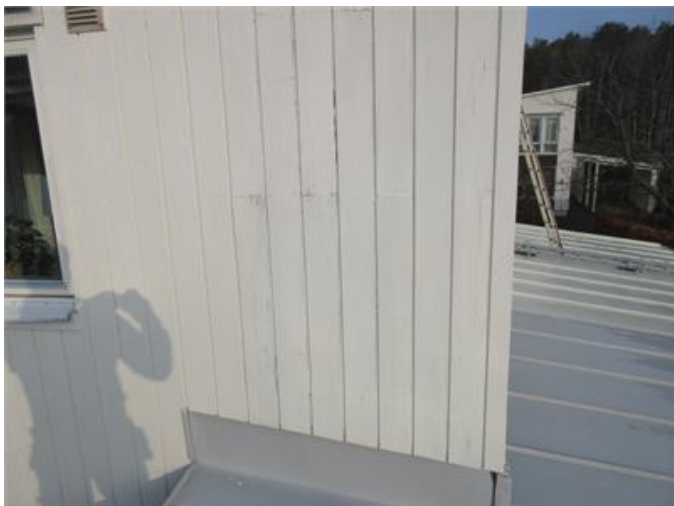
Fasad: När det är färgsläpp eller torrsprickor i fasaden finns det en risk att röta uppstår samt att vatten kan tränga in bakomvarande konstruktioner. Åtgärdas inte detta kan det inte uteslutas att skador på angränsande konstruktioner uppstår. Underhållsbehov föreligger.

Bild visar torrsprickor/röta i fasadpanel

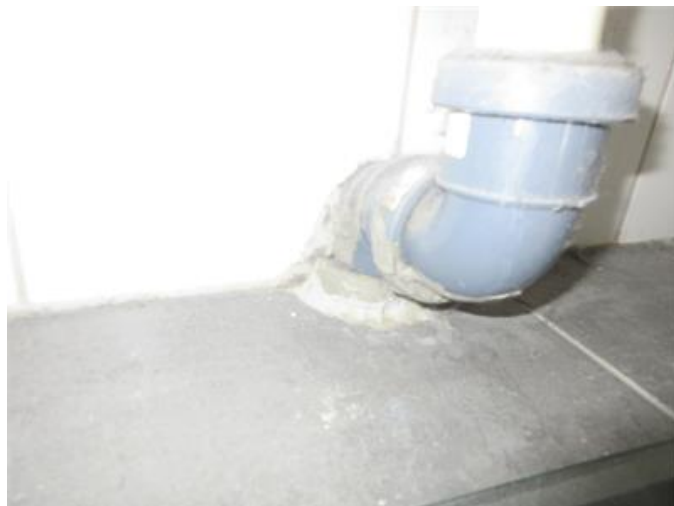
Entréhall	X				Inget att notera.
Duschrum		X			Det noterades att tvättställets golvväpp är monterat för nära golv/väggvinkel (min 40 mm), se kommentar/riskanalys.
Kök	X				Inget att notera.
Tvättstuga		X			I golvet finns genomföringar för vatten och värmerör, se kommentar/riskanalys.
Vardagsrum	X				Inget att notera.
Sovrum 1	X				Inget att notera.
Trappförråd	X				Inget att notera.
Övre plan					
Hall/allrum	X				Inget att notera.
Sovrum 2	X				Inget att notera.
Sovrum 3	X				Inget att notera.
Badrum		X			I golvet finns genomföringar för värmerör, se kommentar/riskanalys.
Klädkammare	X				Inget att notera.
Sovrum 3	X				Inget att notera.
Vind				X	Yttertaget har en parallell takkonstruktion utan besiktningbart utrymme.

Våtrum: När genomföringar av avloppsrör är placerade för nära vägg och genomföringar för vatten/värmerör kommer upp i golv är det svårt att ansluta tätskikt på ett erforderligt sätt. Detta medför att fukt kan tränga ner i underliggande konstruktion med skador som följd.

Tvättställsavlopp monterat nära vägg
