**Fastighetsuppgifter**

Marielund 11

Magasinsvägen 7

| Besiktningsdatum | 2026-02-16 |

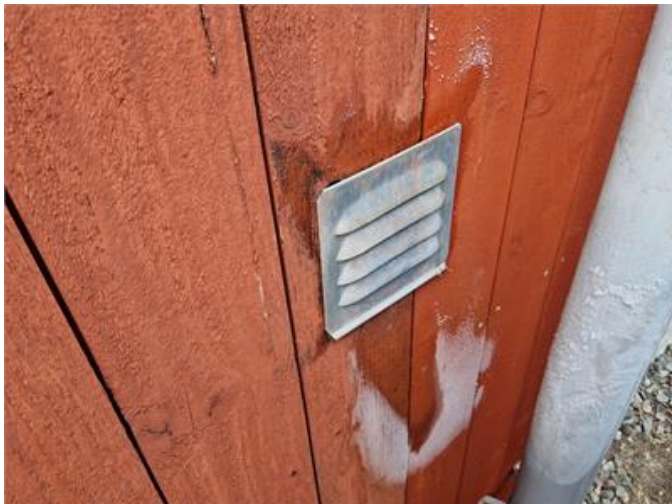
| Besiktningresultat | | | | | |
|---|---|---|---|---|---|
| | | | X | | - Fasadpanelen fuktig och frostbelagd i anslutning till frånluftsventil från kryppgrund. Åtgärder bör vidtas för att undvika fuktrelaterade skador i fasad/vägg. Se även bild sid 5. samt info ang Revideringar. |

Fasad och Sockel:  
Fasadpanelen fuktig och frostbelagd i anslutning till  
frånluftsventil från krypgrund

- Efter besiktningsstillfället har åtgärder utförts på utsida fasad vid frånluftsventil från kryppgrunden. Se bild sid 5.
- Taket kompletteringsbesiktades 2026-03-09 av Mattias Hallberg.

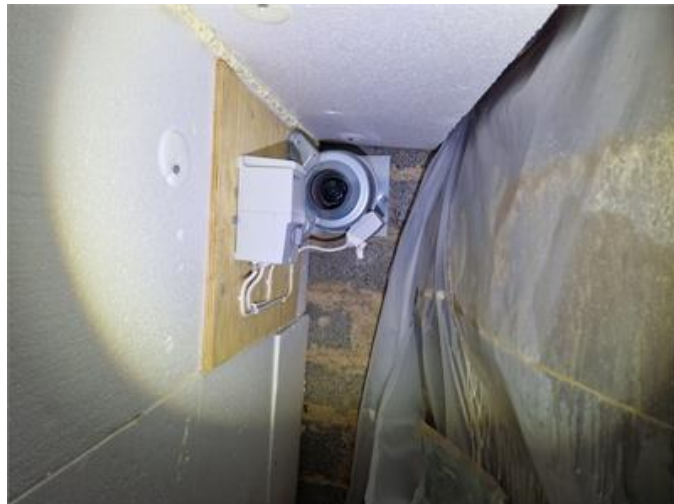
| Besiktningresultat | | | | | |
|---|---|---|---|---|---|
| Kryppgrund | | X | | | - Grundens utformning betecknas som en riskkonstruktion. Se även nedan under rubriken Kommentarer och Riskanalys samt bild sid 5. |

En kryppgrund brukar betecknas som en riskkonstruktion med avseende på fukt- och mikrobiella skador. Aktuell grund har bedöms dock ha bjälklag av betong och har försetts med en frånluftsfläkt vilket i teorin utgör en riskfri konstruktion.

Krypgrund:  
Installerad frånluftsfläkt.

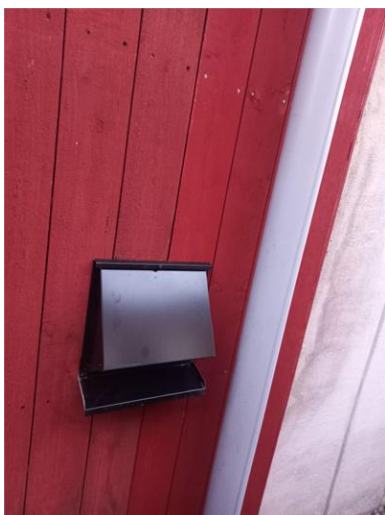
Revidering/Åtgärd:  
Åtgärder utförda vid frånluftsventil från krypgrund.
