Fastighetsbeteckning  
Krabbängen 1:162  
Adress  
Banvägen 5  
54941 Moholm

| Uppdragsnummer | R9246 |
| Besiktningsdatum | 2026-03-04 |
| Besiktningsföretag | OBM Skaraborg AB |

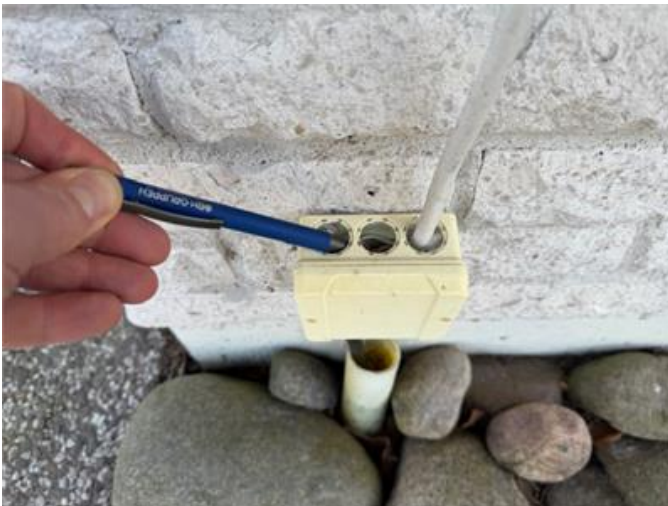
Otäta kabelgenomföringar till kopplingsdosa noterades utvändigt på fasaden, vilket bör åtgärdas av fackman (se bild pos 3). Stickprovsmässig kontroll av jordade eluttag utfördes utan anmärkningar. Säkringshuv saknas lokalt till elcentralen, vilket bör monteras (se bild pos 4).

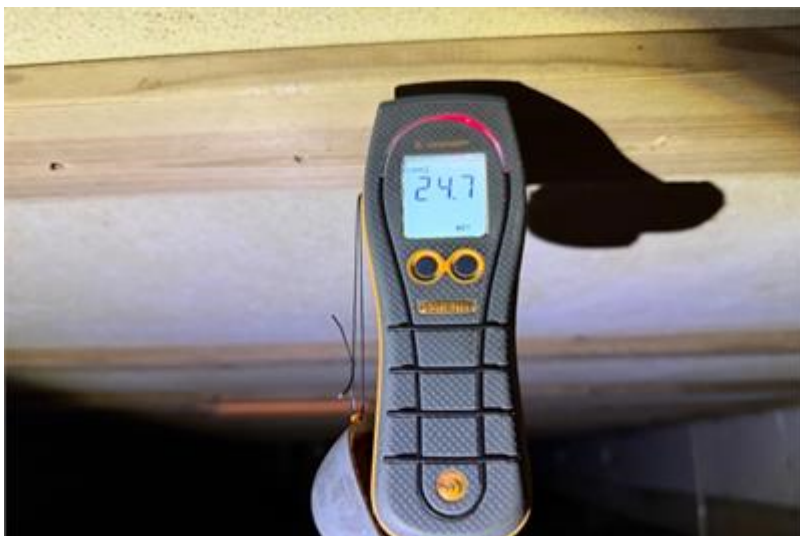
Fuktkvoten i bjälklagets undersida uppmättes till 24% och mikrobiell påväxt noterades. Det kritiska gränsvärdet för mikrobiell tillväxt brukar anges till ca 15-17% fuktkvot (FK). Fuktfäckar noterades i bjälklagets undersida runt genomföringar av vatten/avloppsledningar, ingen förhöjd fuktindikation erhöles vid besiktningstillfället.

Kontrollen visar på att åtgärdsbehov föreligger. Notera att stickprovsmässig undersökning är utförd samt att mätvärden normalt sett kan variera över årstiderna. För att säkert fastställa konstruktionens kondition och fuktstatus måste en mer omfattande undersökning utföras.

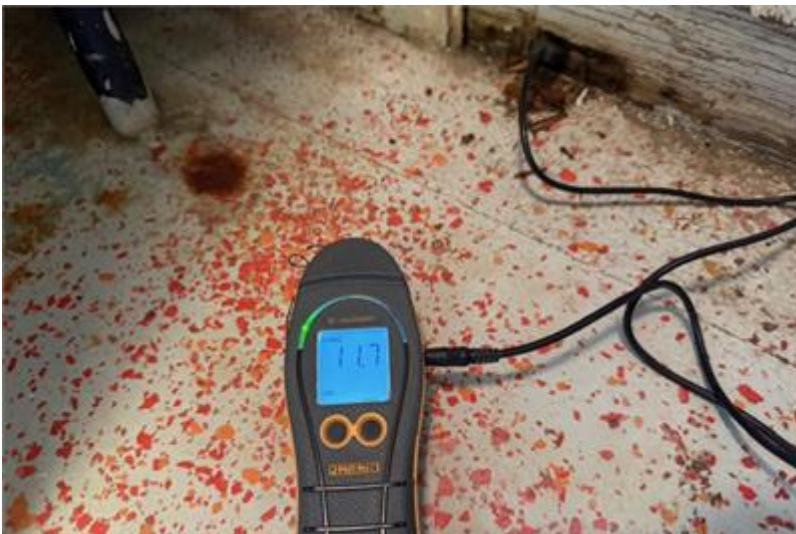
Kontroll av konstruktionen utfördes i pannrummet.

Fuktkvoten i syllen uppmättes till 12%.

Det kritiska gränsvärdet för mikrobiell tillväxt brukar anges till ca 15-17% fuktkvot (FK).

Syll av tryckimpregnerat virke förekommer, tryckimpregnering kan i vissa fall medföra egenemissioner (lukt).

Notera att stickprovsmässig undersökning är utförd samt att mätvärden normalt sett kan variera över årstiderna. För att säkert fastställa konstruktionens kondition och fuktstatus måste en mer omfattande undersökning utföras.
