# Besiktningsprotokoll

Anticimex Försäkringsbesiktning i samarbete med Fastighetsbyrån

| Fastighetsadress:<br>Storängsgatan 16 | |

| Besiktningsdatum:<br>2026-03-10 | Protokollnummer:<br>69590185 |

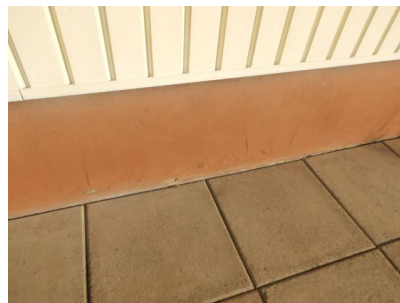
Sprickor finns i sockel.

Dessa bedöms inte ha lett till bakomliggande skador.

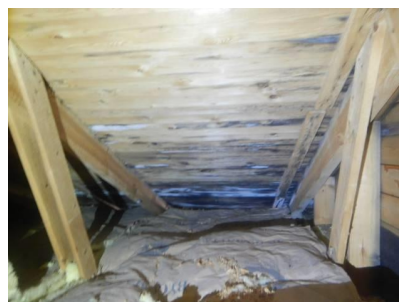
Missfärgningar finns på delar av underlagstak.  
Fastighetsägare har gjort åtgärd genom att montera frånluftsventilation och friskluftsventiler i bostaden.

Rekommenderar att kontrollera vinden vintertid så att frostbeläggning inte uppstår på underlagstak.

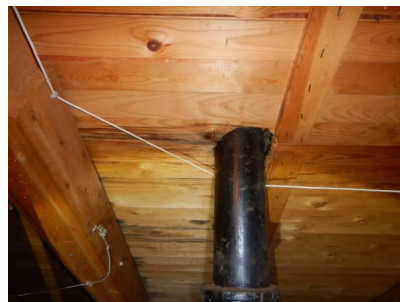
Underlagstaket har äldre fuktfläckar.

Noterade fuktfläckar uppstod innan takomläggningen.

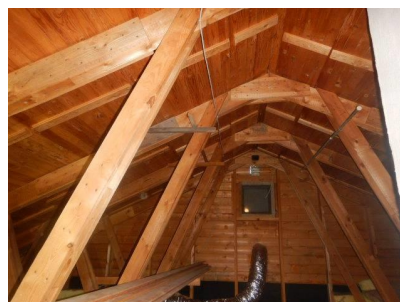
Vid kontroll av vinden uppmättes fuktvärden under kritisk fuktnivå för mikrobiell tillväxt och en normal lukt upplevdes. Fuktkvoten i underlagstak/takbjälkar uppmättes till 13 %.

Det finns risk för mikrobiell tillväxt om den relativa fuktigheten (RF) i den omgivande luften är över 75 %. I furuvirke motsvarar det en fuktkvot (FK) på 17 %.

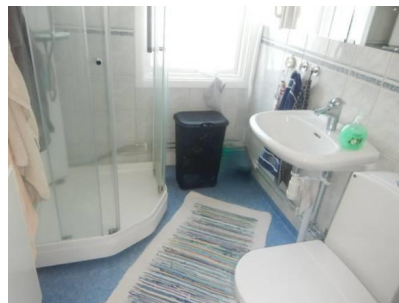
Våtutrymmet har äldre yt-/tätskikt.

Eftersom funktionen, som innebär att ytskiktet/tätskiktet ska vara vattentätt, kan vara nedsatt finns en ökad risk att vatten tränger igenom ytskiktet/tätskiktet med vattenskador i omkringliggande konstruktioner som följd.

Fuktindikering i utrymmet gav inga förhöjda fuktindikationer.

Av den anledningen är det bra att använda sig av en duschkabin.

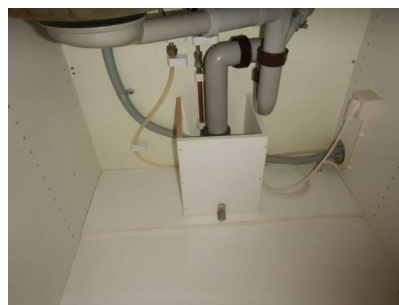
Fuktskydd saknas i diskbänksskåp.

Utan fuktskydd är det svårt att upptäcka läckage från rörledningar. Vatten kan då tränga in i omkringliggande konstruktioner och orsaka fuktskador.

Fuktindikering i utrymmet gav inga förhöjda fuktindikationer.

För att upptäcka eventuella läckage, installera ett fuktskydd.
