# Besiktningsprotokoll

| Fastighetsbeteckning:<br>Idegranen 4 | |
| Fastighetsadress:<br>Solrosvägen 8 | |

| Besiktningsdatum:<br>2026-03-10 | Protokollnummer:<br>69589075 |

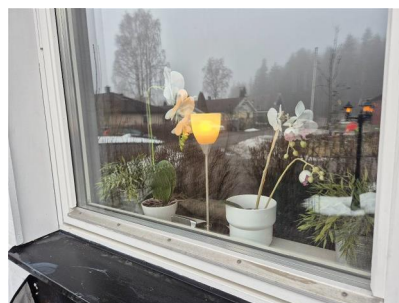
Isolerglas är äldre.  
I övrigt inget att notera.

Befintliga fönster är äldre vilket betyder att tätningen mellan fönsterrutorna kan vara sämre. Detta kan leda till att missfärgning/imma kan uppstå mellan glasrutorna.

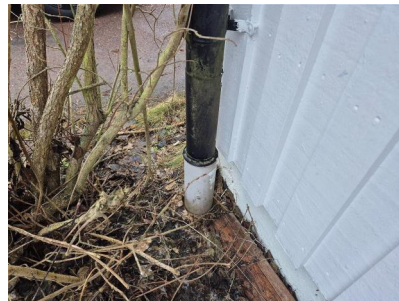
Lövsilar finns inte.  
-skräp finns i hängrännor.

När det saknas lövsilar så finns det risk att det blir stopp i dagvattenledningen.

För att hindra stopp i dagvattenledningar rekommenderas komplettering av lövsilar.

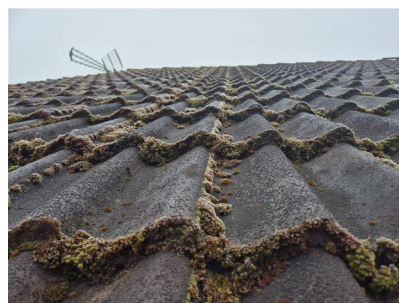
Yttertaket är äldre.  
- Mossa finns på takpannor.  
- Taket är besiktat från anliggande stege.

Takpannor, plåtdetaljer och underlagstak har enligt vår bedömning en begränsad livslängd. Eftersom husets taktäckning är äldre har det ett minskat motstånd mot vatteninträngning. Detta i sin tur kan leda till fuktskador på träläkt och vidare ner i underliggande konstruktioner.

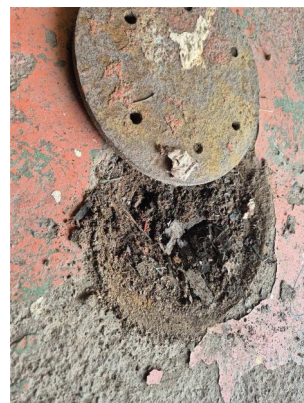
Golvbrunn ej besiktad på grund av smuts.

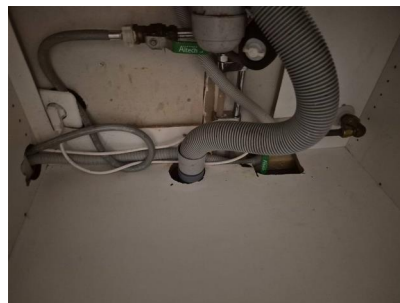
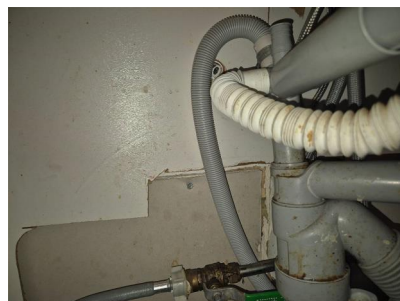
Fuktskydd saknas i diskbänksskåp och under vitvaror samt upphängningsbygel saknas på diskmaskinsslangen.

Utan fuktskydd är det svårt att upptäcka läckage från rörledningar. Vatten kan då tränga in i omkringliggande konstruktioner och orsaka fuktskador.

För att upptäcka eventuella läckage, installera ett fuktskydd.

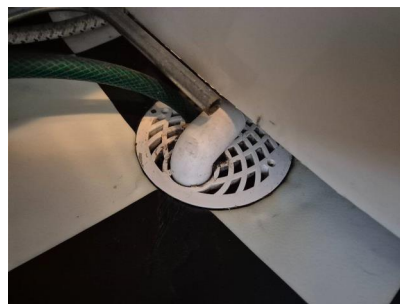
Golvbrunnen är inte utbytt i samband med renovering.

Risk finns att det nya tätskiktet inte har kunnat anslutas till golvbrunnen på ett riktigt sätt, vilket kan leda till fuktskador i omkringliggande konstruktioner.

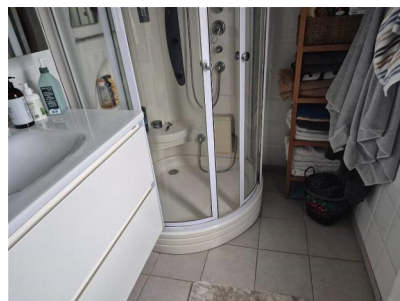
Våutrymmet har äldre yt-/tätskikt.  
- Golvbrunn är ej besiktad på grund av duschkabinen.

Eftersom funktionen, som innebär att ytskiktet/tätskiktet ska vara vattentätt, kan vara nedsatt finns en ökad risk att vatten tränger igenom ytskiktet/tätskiktet med vattenskador i omkringliggande konstruktioner som följd.
