Besiktningssprotokoll

Anticimex Försäkringsbesiktning i samarbete med Fastighetsbyrån

Fastighetsbeteckning: Lerberg 14:80	
Fastighetsadress: Kungsfågelvägen 38	
Postnummer: 43495	Ort: Kungsbacka

Försäkringsbesiktning

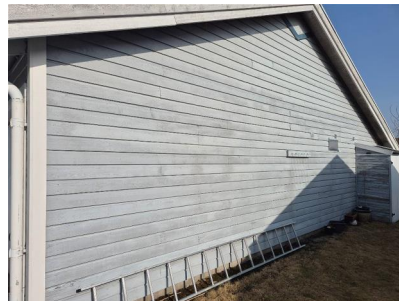
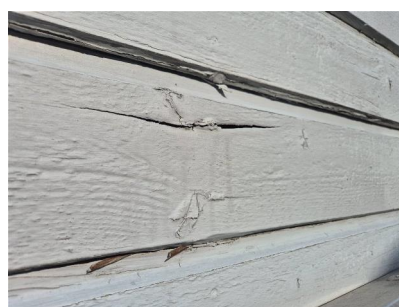
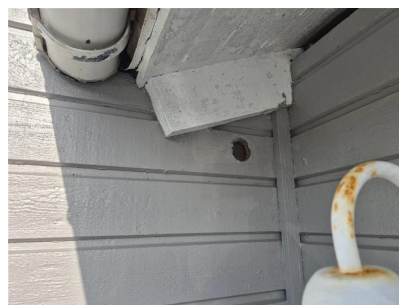
Utvändigt / Fasad

Flertal panelbrädor har rötskador på fasad på gaveln. Fasadpanelen är i behov av målning/underhåll.

Fasadbeklädnad och träkonstruktioner där målningsbehov finns riskerar att få fukt- och rötskador på grund av sämre vattenavvisande förmåga. För att öka livslängden på fasadbeklädnaden rekommenderas målning och underhåll. I samband med ommålning rekommenderas att de rötskadade panelbrädorna byts ut samt att bakomliggande konstruktion kontrolleras.

Lokalt saknas nät på ventilationshål i fasaden. Rekommenderar montering av nät.

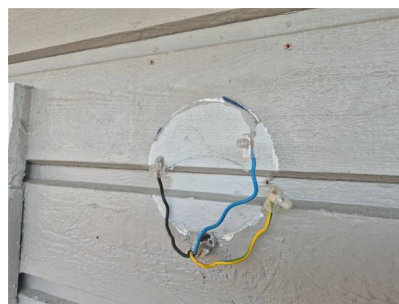
Vid besiktningstillfället var utebelysningen bortplockad, därav att elkablar var blottade. Ska återmonteras snarast enligt ägaren.

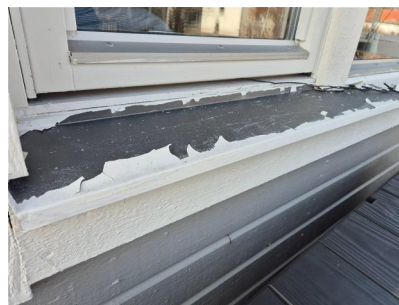
Lokalt har färgen flagnat på fönsterblecken. Bedöms vara kosmetiskt.

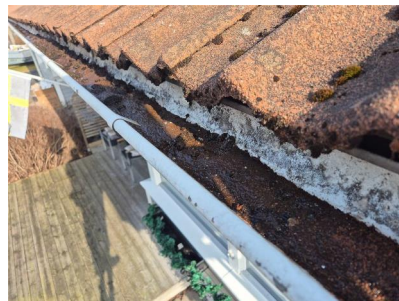
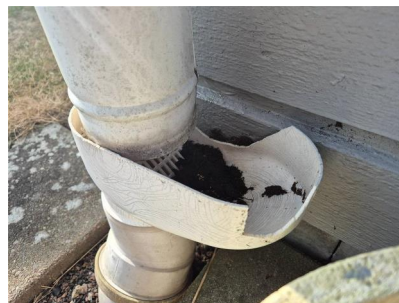
Utvändigt / Hängrännor / Stuprör

Hängrännor är skräpfyllda. Lövsilar är trasiga.

Eftersom hängrännor är fulla med skräp och lövsilar är trasiga finns risk för fuktskador på fasad och sockel då vatten kan svämma över.

Lokalt finns färgsläpp på stuprör/hängrännor. Bedöms vara kosmetiskt och byts lämpligtvis vid takomläggning.

För att förhindra översvämning rekommenderas rensning av hängrännor och byte av lövsilar.

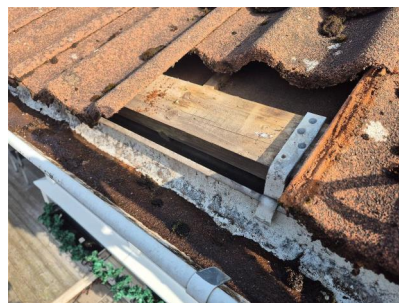
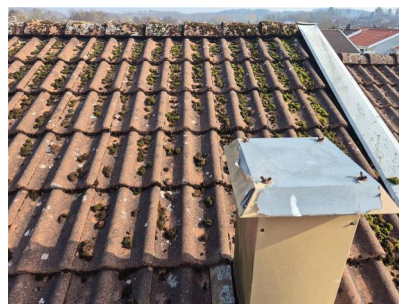
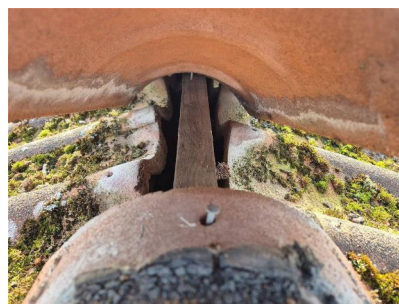
Utvändigt / Tak

Taket är kontrollerat från takstege, längs nock samt marken.

Yttertaket är äldre och har passerat tiden för sin tekniska livslängd. Nocktätning och fotplåtar saknas, mossa finns på takpannorna, färgsläpp finns i takfoten och vindskivorna är lokalt rötskadade.

Ovannämnda innebär risk för fuktrelaterade skador i underliggande konstruktion.

Rekommenderar kontakt med takläggare för bedömning av taktäckningens skick och omfattningen av en eventuell takomläggning.

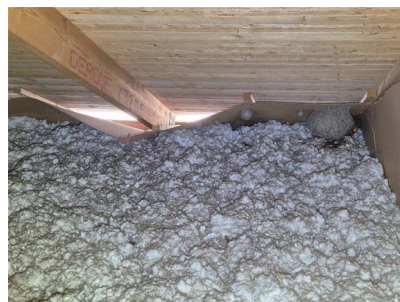
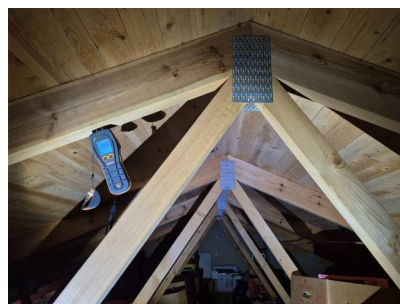
Utvändigt / Vind

Vinden är kontrollerad från landgång.

Fuktvärden uppmättes under kritisk fuktnivå för mikrobiell tillväxt och en normal lukt upplevdes. Fuktkvoten i underlagstak/takbjälkar uppmättes till 14 % (risk för mikrobiell tillväxt föreligger vid 17 % och över).

Vidare noterades att vindavledare har lokalt lossnat, rekommenderar fastsättning.

Getingbon förekommer, om de kommer vara bebodda till sommaren rekommenderas kontakt med skadedjurstekniker.

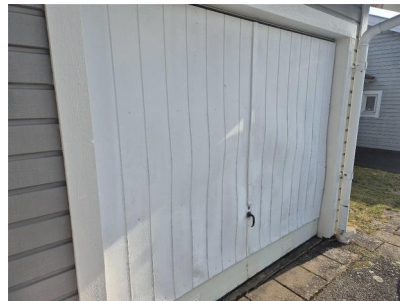
Garageportens ytskikt har svällt pga fuktupptagning/bristfälligt underhåll/målning.

Rekommenderar målning/underhåll/renovering.

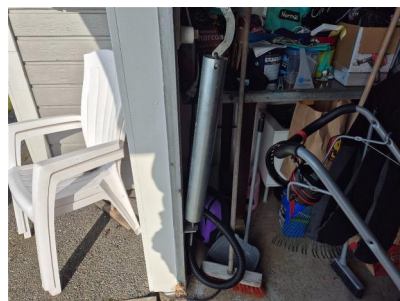
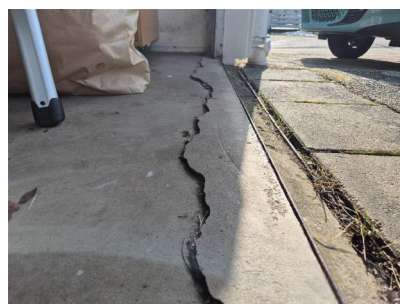
Invändigt noterades äldre garageport med stålfjädrar.

Risk för personskada om infästningar eller fjädrar går sönder.

Rostigt/ytligt armeringsjärn har spräckt loss delar av framkanten på betongplattan. Rekommenderar kontakt med murare för bedömning och åtgärd.

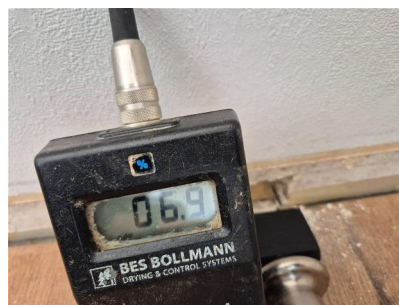
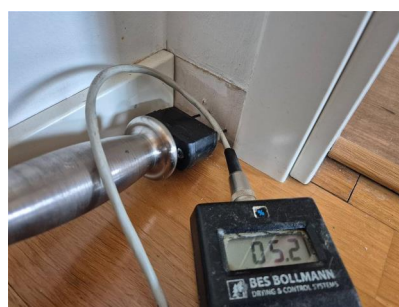
Entréplan / Allmänt 1

Vid kontroll av väggssyllar uppmättes fuktvärden under kritisk nivå för mikrobiell tillväxt och normal lukt upplevdes.

En tunnare isolerad betongplatta (100mm enligt ritning) avger mer eller mindre fukt (beroende på underliggande konstruktion/markförhållanden) och om organiskt material har direktkontakt med betongplattan, så finns en risk för att lukt kan uppstå mellan betongplatta och ytskikt.

Det finns risk för mikrobiell tillväxt om den relativa fuktigheten (RF) i den omgivande luften är över 75 %. I furuvirke motsvarar det en fuktkvot (FK) på 17 %.

I provhål 1 bakom golvlister i kök uppmättes fuktkvoten till 6,9% i ytterväggssyll.

I provhål 2 i innerväggssyll i vardagsrum/entréhall uppmättes fuktkvoten till 5,2%.

Ingen avvikande lukt noterades i provhålen.

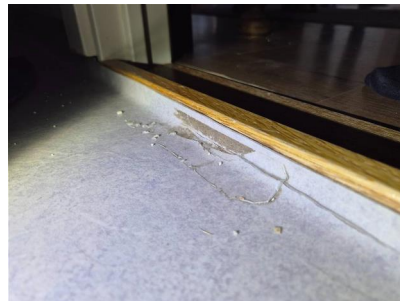
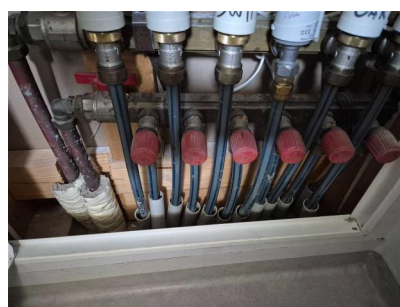
Entréplan / Tvättstuga

Våtutrymmet har äldre yt-/tätskikt.

Övrigt finns skada i våtrumsmatta vid tröskeln.

Utrymmet är äldre och har passerat tiden för sin tekniska livslängd.

Vidare finns fördelare för golvvärme som saknar tät botten. Detta kan medföra risk för att vatten (från ett eventuellt läckage) kan rinna in mot angränsande utrymmen och orsaka fuktrelaterade skador. Rekommenderar att fuktsäkra/montera fuktlarm där fördelaren för golvvärmen är monterad.

Renovering av utrymmet rekommenderas. Kontakta en behörig våtrumsentreprenör för en renovering. I samband med renoveringen bör omkringliggande konstruktioner kontrolleras för att upptäcka eventuella följskador.

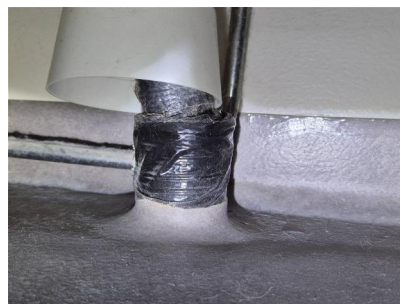
Entréplan / Dusch/Toalett

Gumminippel saknas i skarv mellan avloppsrör i golv och avlopp från handfatet (tejpåd). Rekommenderar montering av sådan.
