# Besiktningsprotokoll

| Fastighetsbeteckning:<br>Saxofonen 6 | |
| Fastighetsadress:<br>Myrstigen 3 | |

| Besiktningsdatum:<br>2026-03-09 | Protokollnummer:<br>69586151 |

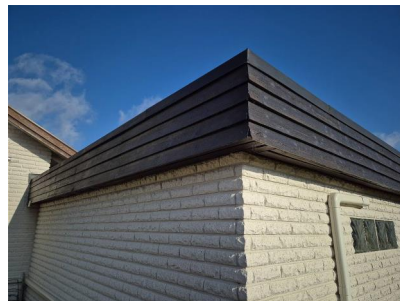
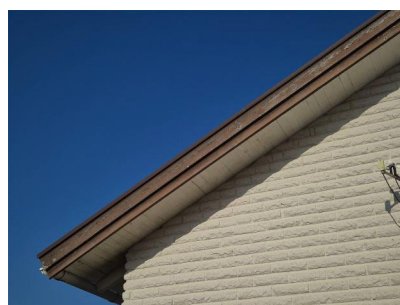
Taksarg panelen samt utvändigt trä på hus te.x. vindskivor är i behov av målning/underhåll.

Träkonstruktioner där målningsbehov finns riskerar att få fukt- och rötskador på grund av sämre vattenavvisande förmåga. För att öka livslängden på fasadbeklädnaden rekommenderas målning och underhåll.

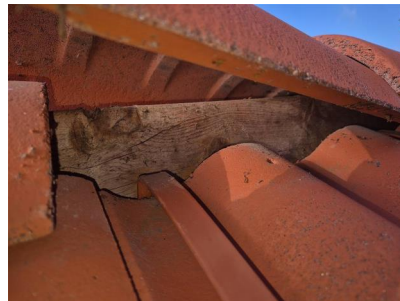
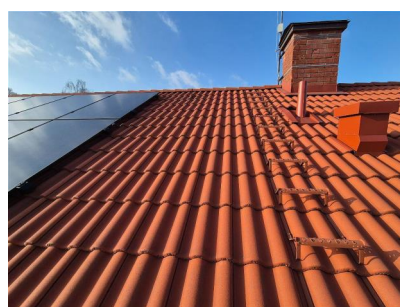
Nocktätning saknas och pannorna är ej spikade.

Taket är besiktat via takstegen och garagetaket.

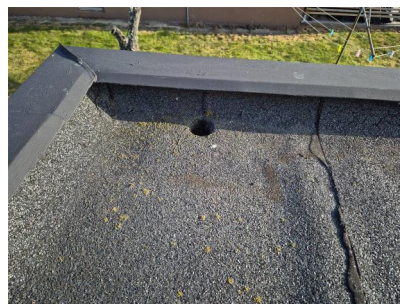
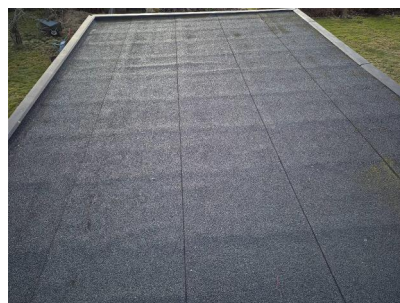
Inbyggda stuprör.

Eftersom vatten från taket avleds med inbyggda/invändiga stuprör finns en ökad risk för fuktskador i omkringliggande konstruktioner. Vanliga orsaker till fuktskador är läckage i skarvar på stuprör eller igensatta takbrunnar.

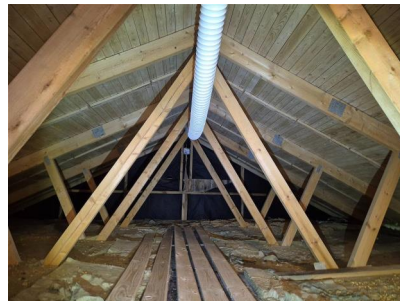
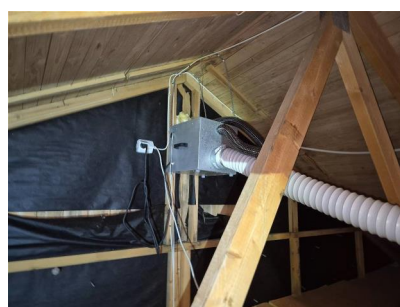
På husets vind finns en avfuktare installerad. Syftet med denna installation är att genom avfuktning hålla fuktigheten på en så låg nivå att ingen tillväxt av mikroorganismer är möjlig. För att detta ska fungera är det viktigt att installationen servas årligen med bland annat filterbyte och kontroll av inställningar så att fuktigheten inte stiger.

Vid kontroll av vinden har fuktvärden under kritisk fuktnivå för mikrobiell tillväxt uppmätts, dock finns en mindre missfärgning/mikrobiell påväxt på lokalt på underlagstak.

Fuktkvoten i underlagstak/takbjälkar uppmättes till 14%.

Det finns risk för mikrobiell tillväxt om den relativa fuktigheten (RF) i den omgivande luften är över 75 %. I furuvirke motsvarar det en fuktkvot (FK) på 17 %.

Det är viktigt att man har lite regelbunden kontroll på dom lokala fläckar som finns kvar efter den åtgärd som gjorts på vinden.

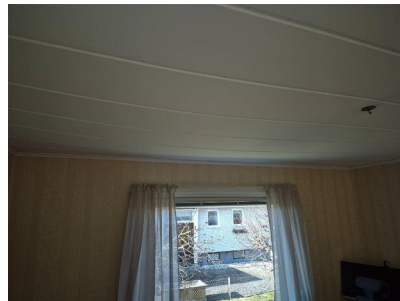
Innertak hänger (har släppt från tak).

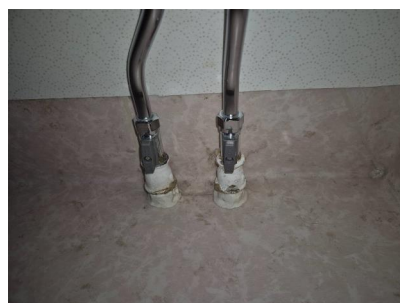
Rör genomföring finns i golv.

Rör genomföringar i golvet medför en ökad risk för att vatten tränger ner i omkringliggande konstruktioner och orsakar fuktskador.

Fuktindikering i utrymmet gav inga förhöjda fuktindikationer.

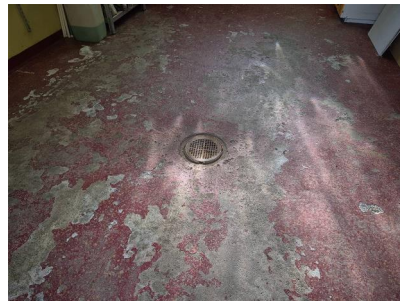
Färg flagar från golv.

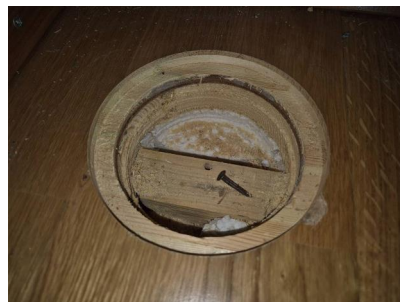
Vid kontroll av konstruktion uppmättes fuktvärden över kritisk nivå för mikrobiell tillväxt och mikrobiell lukt upplevdes.

Grundläggningen består av en betongplatta på mark utan underliggande isolering och med ett uppreglat isolerat golv (cellplast)dikt an betongen. Denna konstruktion får ofta skador på grund av naturlig fuktvandring.

Fuktkvoten uppmättes till 21% i nederkant på golvregel. Det finns risk för mikrobiell tillväxt om den relativa fuktigheten (RF) i den omgivande luften är över 75 %. I furuvirke motsvarar det en fuktkvot (FK) på 17 %.

En fortsatt undersökning för att konstatera orsak och omfattning samt åtgärdsförslag. Det är viktigt att tänka på att denna rekommendation om fördjupad undersökning gäller källarplan där det finns uppreglad konstruktion.

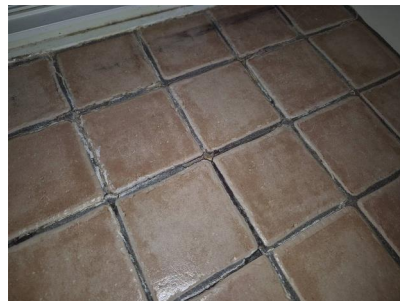
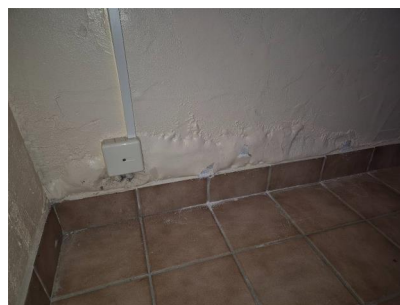
Våtutrymmet är av äldre standard och Sprickor och bom i klinkerplattor finns samt fuktgenomslag på väggen.
