# Besiktningsprotokoll

Anticimex Försäkringsbesiktning i samarbete med Fastighetsbyrån

| Fastighetsadress:<br>Tallgatan 14 | |

| Besiktningsdatum:<br>2026-03-09 | Protokollnummer:<br>69585415 |

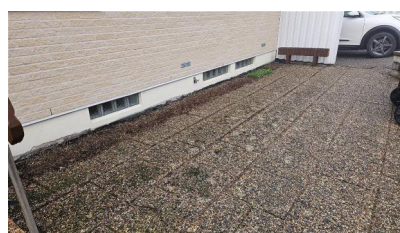
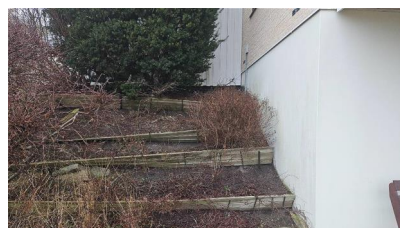
Växter finns i anslutning till byggnaden.

När det finns rabatter och växter nära byggnaden finns risk att fukt stannar kvar i väggarna. Detta kan i sin tur orsaka invändiga fuktskador. Växternas rötter kan också skada grundmuren och sätta dräneringsledningen ur funktion.

Området närmast huset rekommenderas att vara fritt från växtlighet.

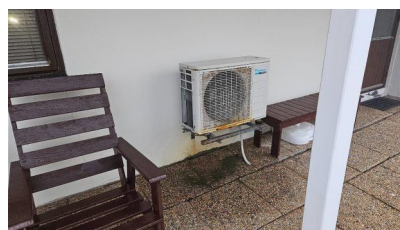
Kondensvatten från luftvärmepumpens utedel leds inte bort från husgrunden.

Detta medför ökad risk för att vatten tränger in i anslutande konstruktioner, vilket i sin tur kan leda till fuktrelaterade skador. Observera att besiktning av byggnadens värmesystem eller värmepumpen inte har ingått i uppdraget.

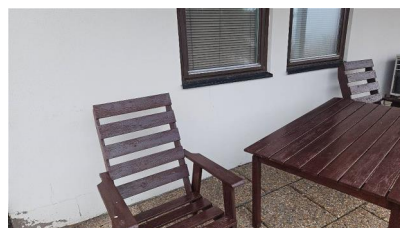
Enstaka sprickor finns i sockel.

Dessa bedöms inte ha lett till bakomliggande skador.

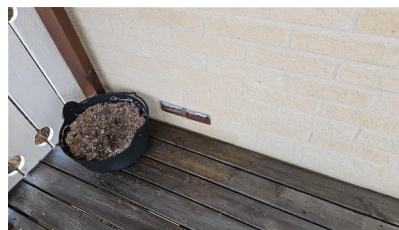
Ventiler i skalfasaden är korroderade

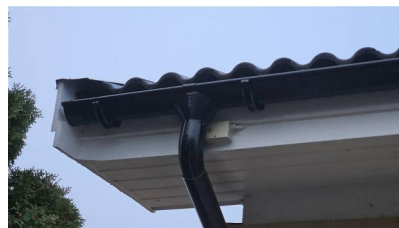
Ett par rännalskrokar bör rättas till.

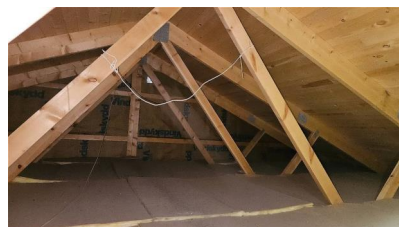
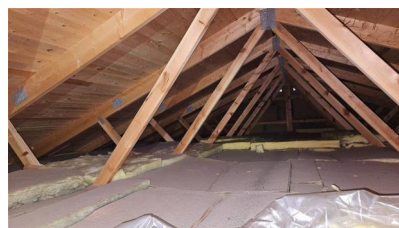
Vid kontroll av vinden uppmättes fuktvärden under kritisk fuktnivå för mikrobiell tillväxt och en normal lukt upplevdes. Fuktkvoten i underlagstak/takbjälkar uppmättes till 12 %.

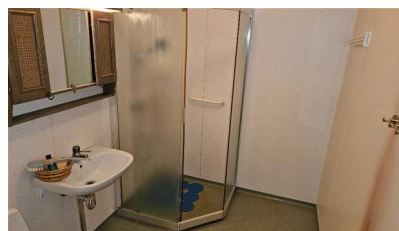
Våtutrymmet har äldre yt-/tätskikt.  
- Otäta skarvar på väggytskikt.

Eftersom funktionen, som innebär att ytskiktet/tätskiktet ska vara vattentätt, kan vara nedsatt finns en ökad risk att vatten tränger igenom ytskiktet/tätskiktet med vattenskador i omkringliggande konstruktioner som följd.

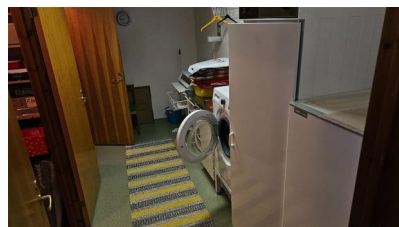
Våtutrymmet har äldre yt-/tätskikt.

Eftersom funktionen, som innebär att ytskiktet/tätskiktet ska vara vattentätt, kan vara nedsatt finns en ökad risk att vatten tränger igenom ytskiktet/tätskiktet med vattenskador i omkringliggande konstruktioner som följd.

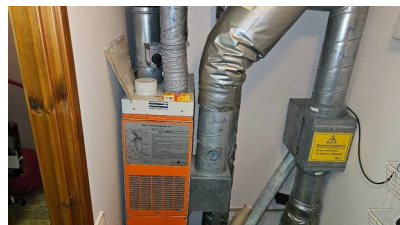
Ventilationsfläkt ( FTX ) är inte i drift.  
-Ej heller rengjord på länge.

Frånluftsventilationens uppgift är att transportera bort bland annat emissioner, fukt, lukt och föroreningar från huset.

Vi rekommenderar att du kontaktar en ventilationsentreprenör för undersöka och säkerställa ventilationssystemets funktion.

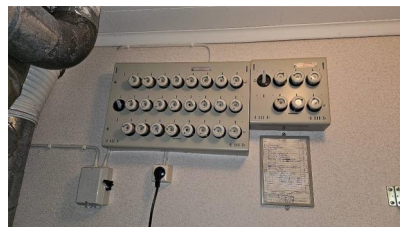
Jordfelsbrytare finns ej.

Det finns inget krav att hus byggda före år 2000 ska ha jordfelsbrytare. Jordfelsbrytaren minskar dock risken för personskador och brand orsakade av elanläggningen.

Kontakta en elektriker för kontroll och åtgärd.

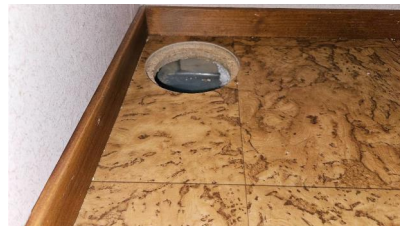
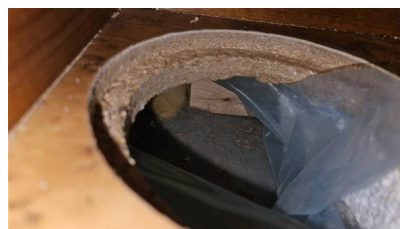
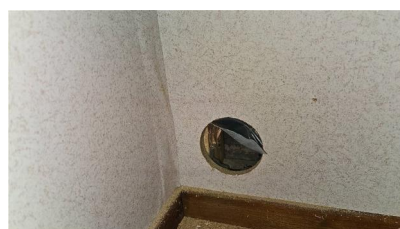
Vid kontroll av konstruktion uppmättes fuktvärden under kritisk nivå för mikrobiell tillväxt och normal lukt upplevdes.

Vid kontroll av konstruktion i förrådet togs ett större hål upp i golvspånskivan och ett i vägg för kontroll och mätning.

Fuktkvoten uppmättes till 12,3 % FK i nedre horisontala väggregeln som ligger fuktskyddad mot betongplattan.

Golvspånskivan ligger flytande på cellplattor med underliggande plastfolie. Väggarna är utreglade med obehandlat trä och mineralullsisolering, samt en ångspärr som ligger in under liggande väggregel.

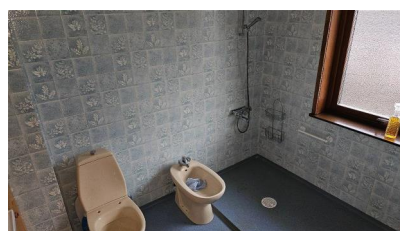
Våutrymmet har äldre yt-/tätskikt.

- Otäta skarvar på tapet och fönstrets placering utgör risk för skador.

Eftersom funktionen, som innebär att ytskiktet/tätskiktet ska vara vattentätt, kan vara nedsatt finns en ökad risk att vatten tränger igenom ytskiktet/tätskiktet med vattenskador i omkringliggande konstruktioner som följd.

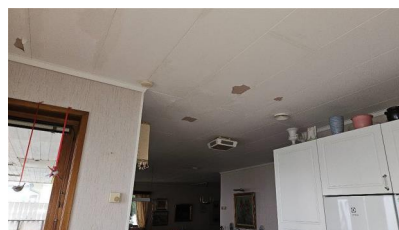
Blåsor och färgsläpp på innertak.

Huset har elektrisk takvärme. Om den fungerar är osäkert.
