**Fastighetsuppgifter**

Majoren 19

Videvägen 9

| Uppdragsnummer | A35526 |

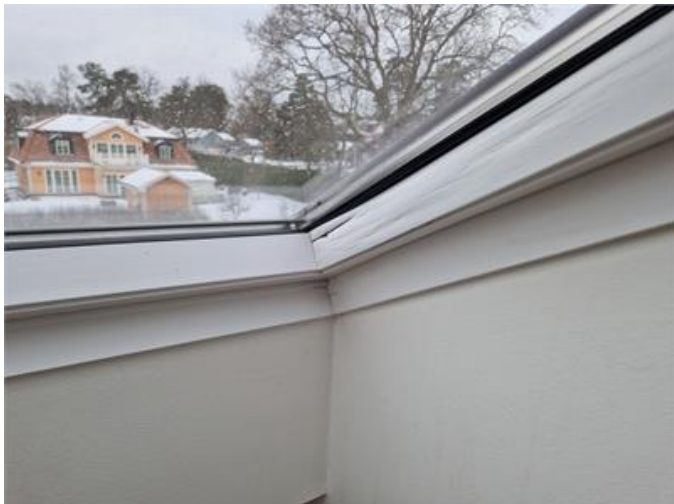
| Besiktningsresultat | | | | | |
|---|---|---|---|---|---|
| Allrum | | | X | | Rötskada noterades i fönsterkarm. Orsak och omfattning bör kontrolleras och eventuellt åtgärdas. Se även bild sid 6 samt notering under rubriken Revidering sid 5. |

Inredd vind Lgh 1:  
Rötskada noterades i fönsterkarm.

2026-02-26: Fastighetsägare har efter besiktningstillfället fått takfönster i vindsvåning kontrollerat och åtgärdat av fackman.
