**Fastighetsuppgifter**

Skämbylöt 1:15

Myrdalsvägen 13

| Uppdragsnummer | A35568 |

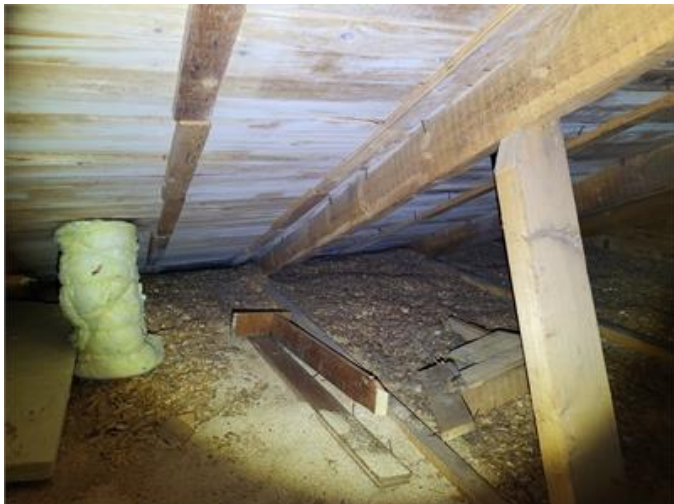
| Besiktningsresultat | | | | | |
|---|---|---|---|---|---|
| Vind | | X | | | Mikrobiell påväxt förekommer i begränsad omfattning, vilket bör kontrolleras regelbundet för att se om förändringar sker. Se även bild sid 5. |

Vind:  
Mikrobiell påväxt förekommer i begränsad omfattning
