Uttern 4

Odonstigen 22

Uppdragsnummer	A35138
Besiktningdatum	2025-12-08
Besiktningföretag	OBM Byggnadsmiljö AB
Besiktningförrättare	Mattias Forsberg
Närvarande	Säljare
Giltig till och med	2026-12-08

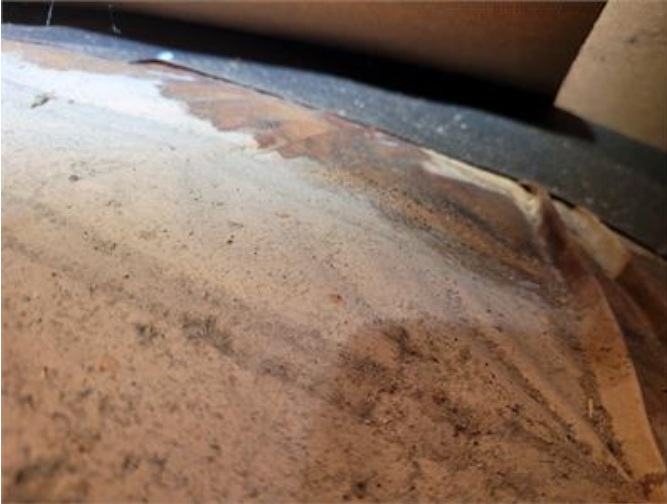
Fuktfläckar på isoleringsskivor

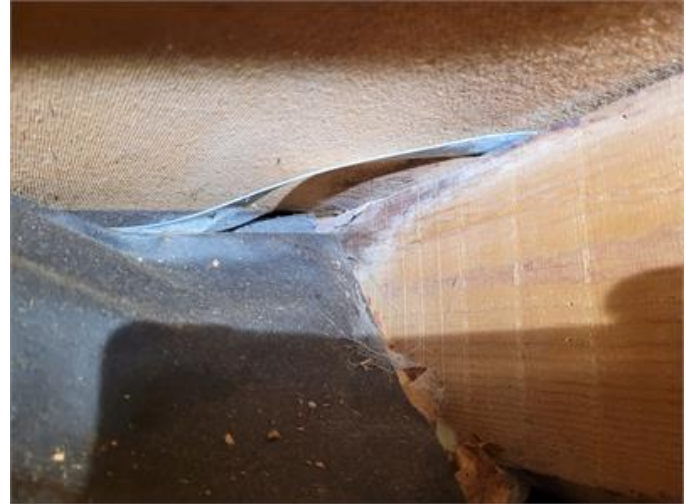
Mikrobiell påväxt samt fuktfläckar förekommer. Orsak samt omfattning bör fastställas och åtgärdas i erforderlig omfattning, se även info på protokollets näst sista sida, pos. 3.

Mikrobiell påväxt och fuktfläckar på takstol & underlagstak

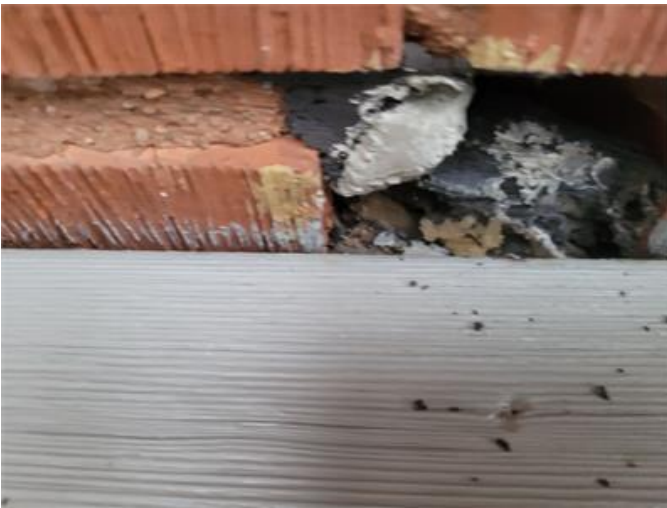
Otätheter mellan fasad och balkongens bärlina.
