# Besiktningsprotokoll

Anticimex Försäkringsbesiktning i samarbete med Fastighetsbyrån

| Fastighetsbeteckning:<br>Hertsön 11:96 | |
| Fastighetsadress:<br>Grävlingstigen 14 | |

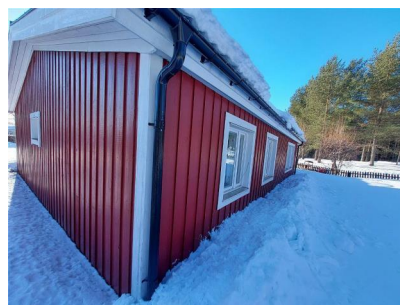
Snötäckta ytor på mark, altan, sockel, nedre delar av fasaden och delar av hängrännor och stuprör.

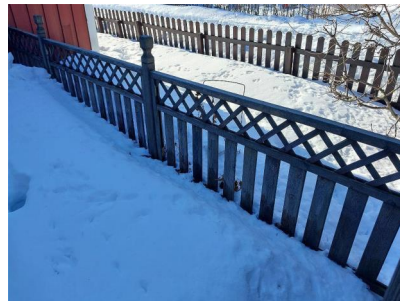
Altanräcke och spalje är i behov av större målning/underhåll/byte.

Altantrall ligger under snö.

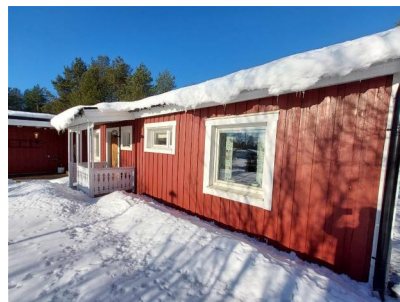
Fasadpanelen är i behov av varierad målning/underhåll då färgsläpp, torrsprickor förekommer.

För att öka livslängden på fasadbeklädnaden rekommenderas målning och underhåll.

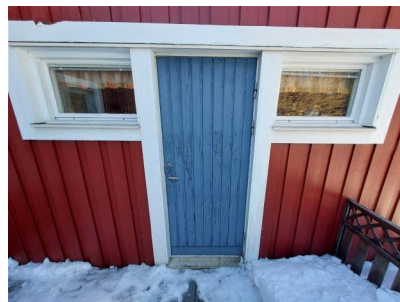
Dörrar är i behov av varierad underhåll, främst förrådsdörren på baksidan där färgsläpp och torrsprickor förekommer.

För att öka livslängden på dörrar rekommenderas underhåll.

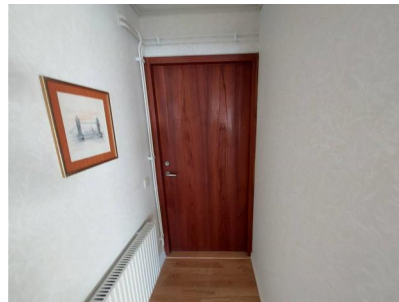
Ena ytterdörrens lås kärvar på framsidan. Går ej att öppna.

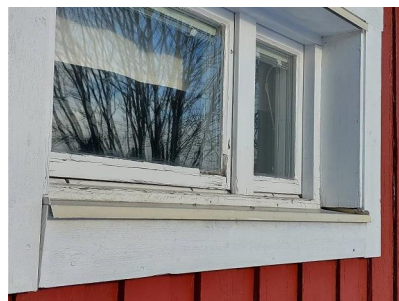
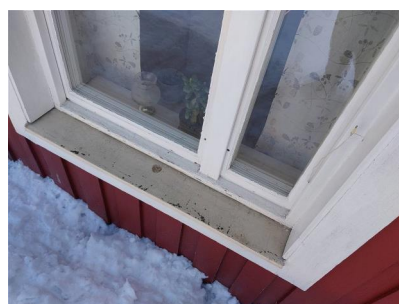
Fönster är i behov av varierad målning/underhåll då kit- och färgsläpp förekommer på fönsterkarmar.

För att öka livslängden på fönster rekommenderas målning och underhåll.

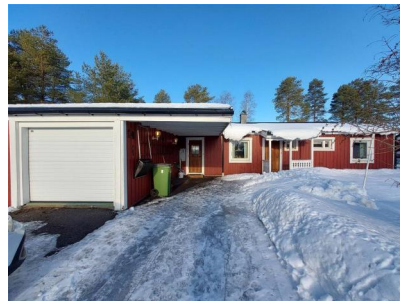
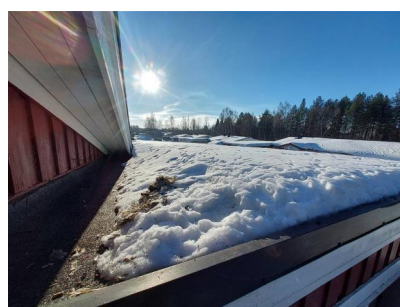
Yttertaket på huset och ekonomidel/garaget var snötäckt vid besiktningen.

Då taken var snötäckta vid besiktningstillfället kunde inte besiktning genomföras.

Jag rekommenderar en kompletterande besiktning när samtliga tak är fria från snö.

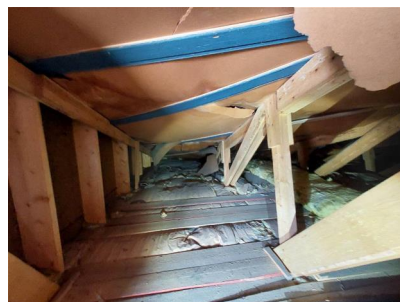
Flera masonitskivor har släppt på vinden.

Bedöms inte påverka vinden i någon större omfattning i dagsläget då dubbla plåttak finns monterade på huset.

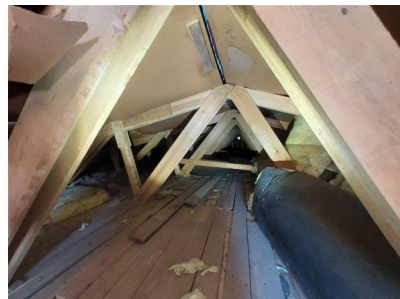
Vid kontroll av vinden uppmättes fuktvärden under kritisk fuktnivå för mikrobiell tillväxt och en normal lukt upplevdes.

Fuktkvoten i underlagstak/takbjälkar uppmättes vid besiktningstillfället till ca 10%.

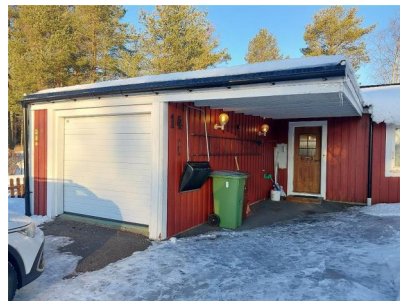
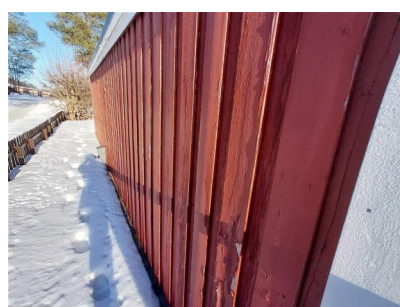
Fasadpanel på garaget är i behov av större underhåll. Framst på långsidan mot gångbanan.

Träkonstruktioner där målningsbehov finns riskerar att få fukt- och rötskador på grund av sämre vattenavvisande förmåga.

För att öka livslängden på fasadbeklädnaden rekommenderas målning och underhåll. I samband med ommålning rekommenderas att de rötskadade panelbrädorna byts ut.

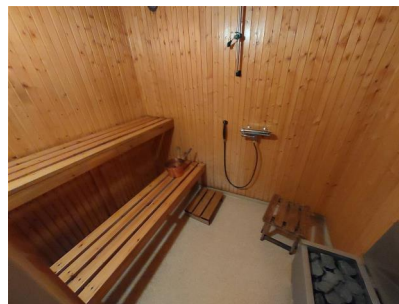
Träpanel finns i duschzon. Ej godkänd väggbeklädnad i dusch.

Inga tecken på skador finns i dagsläget.

Rekommenderar att var noga med att alltid värma bastu om duschen ska nyttjas för att minska risk för skador i träpanel.

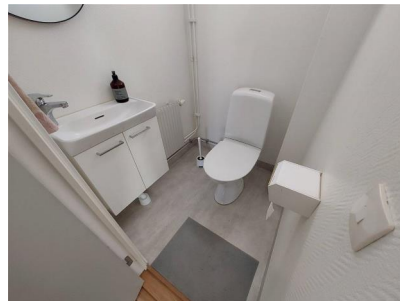
Inget att notera.
