# Besiktningsprotokoll

Anticimex Försäkringsbesiktning i samarbete med Fastighetsbyrån

| Fastighetsadress:<br>Lövgatan 9 | |

| Besiktningsdatum:<br>2026-03-06 | Protokollnummer:<br>69572743 |

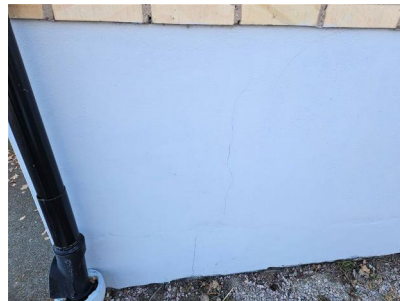
### Utvändigt / Sockel

Det finns en lokal/mindre spricka i sockelns puts.

Detta bedöms inte ha lett till följskador.

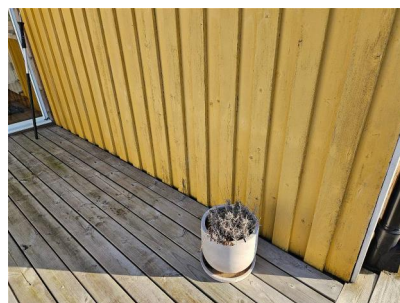
### Utvändigt / Fasad

Fasadpanelen på sydväst gaveln är i behov av målning underhåll varvid ett mindre antal brädor är rötskadade och behöver bytas ut.

Fasadbeklädnad och träkonstruktioner där målningsbehov finns riskerar att få fukt- och rötskador på grund av sämre vattenavvisande förmåga, vilket till viss del redan skett.

Vid övergången mellan fasadpanelen och tegelfasaden noterades att stenarna bakom stupröret är frotskadade, varpå man bör överväga att montera på ett foder över skadorna för att undvika eventuella följskador.

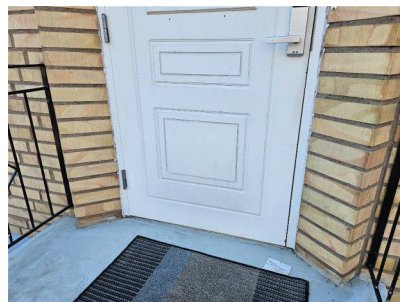
### Utvändigt / Dörrar

Entrédörren har inget trösklebleck.

Avsaknad av trösklebleck medför att det finns risk för att vatten kan rinna in och orsaka fuktskador på tröskel och/eller i kringliggande vägg och bjälklag.

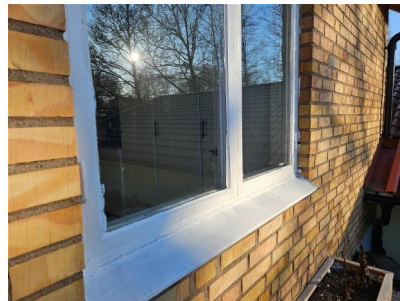
### Utvändigt / Fönster

Köksfönstret och badrumsfönstrets karm och bågar är övermålade och går inte att öppna.

För att fönsterna ska gå att öppna behöver överflödig färg skäras och slipas bort.

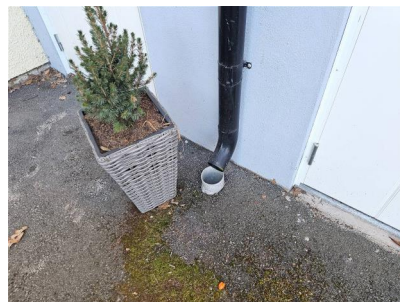
### Utvändigt / Hängrännor / Stuprör

Stupröret utanför garaget behöver kompletteras med en lövsil och passade påskjutningsrör för att undvika att vatten hamnar utanför dagvattenröret samt att minska risken för stopp.

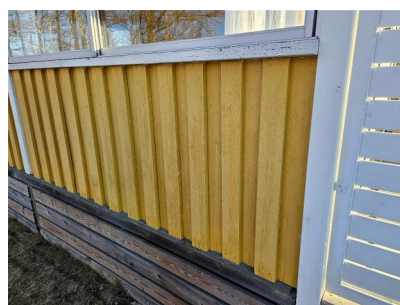
### Utvändigt / Uterum

Uterummets trädetaljer och panel är i behov av målning/underhåll. Vidare noterades att trall sticker ut och ligger i kontakt med fasadpanelen samt att skjutglaspartierna skena har inga underliggande plåtarbeten eller uppvik som skyddar stolparna.

Bristerna medför en ökad risk för fuktrelaterade skador på grund av sämre vattenavvisande förmåga.

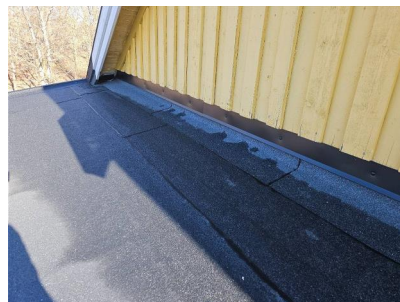
Uterummets tak gick att beträda och har kunnat besiktigas i sin helhet,  
Inget att notera.

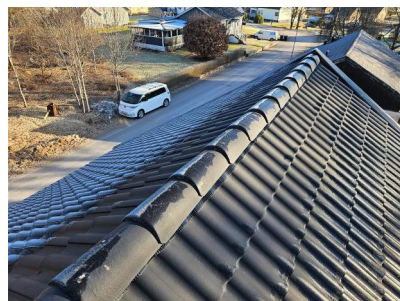
### Utvändigt / Tak

Yttertakets besiktigade från marken, anliggande steg och taksteg från baksidan.

Inget att notera.

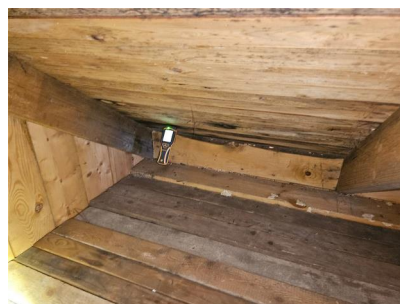
### Utvändigt / Vindsutrymmen (Sidovindar)

Vid sidovindarna noterades missfärgningar av mikrobiell påväxt, med vid stickprovsmässig fuktmätning uppgavs fuktkvoten till 14,3-16,4%, vilket är under gränsvärdet för mikrobiell tillväxt.

Sett till att husets ventilation har förbättrats med bl.a. friskluftsventiler i samtliga vistelserum och att mätningen utförts i vinterklimat bedöms missfärgningarna som äldre och inaktiva.

För att lättare kunna upptäcka ny tillväxt eller eventuella förändringar bör ett lokala område på underlagstaket göras rent. Skulle ny påväxt uppstå i det lokala området rekommenderas att husets frånluftventilation utökas.

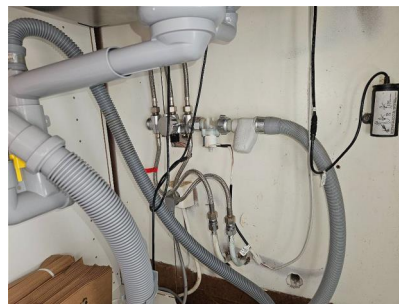
### Entréplan / Kök

Det finns inget fuktskydd i diskbänksskåpet.

Utan fuktskydd är det svårt att upptäcka läckage från rörledningar. Vatten kan då tränga in i omkringliggande konstruktioner och orsaka fuktskador.

Vidare noterades att diskmaskinens tömningsslang bör förankras.

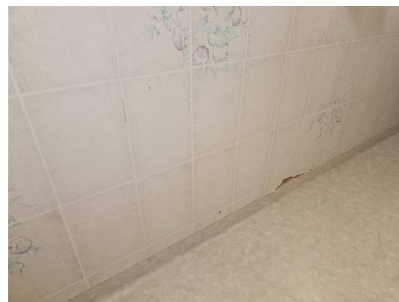
### Entréplan / Badrum

Utrymmet är av äldre standard där det bl.a. förekommer rörgenomföringar i golvet, fönstret är placerat i duschzonen och det finns ett otät skruvhål i väggbeklädnaden på väggen mitt emot duschblandaren. Vid fuktindikering noterades inga avvikelser.

Detta medför en ökad risk för att utrymmets yt/tätskikt inte håller tätt, vilket kan leda till fuktrelaterade skador i kringliggande konstruktioner.

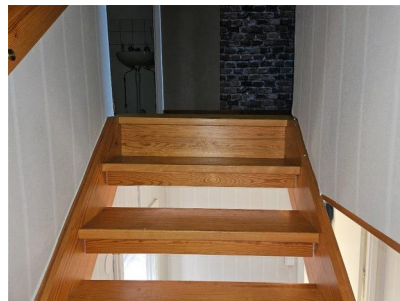
### Övre plan / Trappa/övre hall

Trappans övre del och anslutande golvbjälklag lutar.

Detta bedöms ha skett i ombyggnation i samband med övervåningen och bedöms inte ha lett till följdskador.

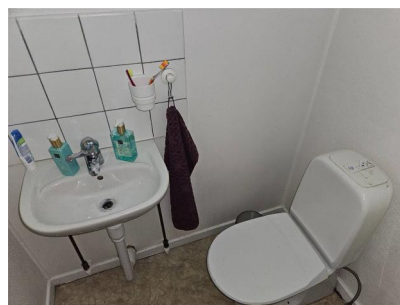
### Övre plan / Toalett

Utrymmet är av äldre standard där plastmatta på golvet inte har något uppvik.

Även om risken för skador bedöms som ringa, kan avsaknaden av tätskikt medföra att eventuella smyggläckage kan vara svårare att upptäcka.

Vid framtida renovering bör utrymmet anpassas efter gällande branchregler.

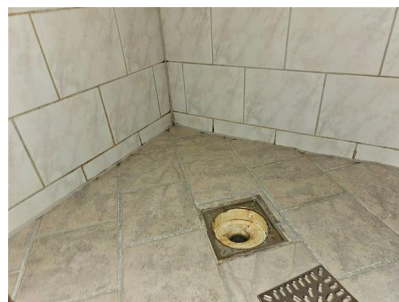
### Källarplan / Badrum

Badrummet är av äldre standard där bl.a. golvbrunnarna saknar klämringar, det uppmärksammades s.k. "bom-ljud" vid flera av plattorna på golvet samt att dörrfodret intill duschzonen ligger i direkt kontakta med golvet varpå de har missfärgats från vattenbegjutning. Vid fuktindikering noterades inga avvikelser.

Bristerna medför en ökad risk för fuktrelaterade skador, främst den utreglade väggkonstruktionen som finns mot grundmuren.

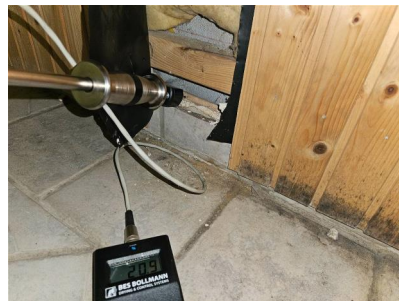
### Källarplan / Bastu

Under bastulavarna noterades mikrobiell påväxt på bastupanelens underkant och i samma område noterades att väggkonstruktionen mot grundmuren består av spikläkt och mineralull. Vid fuktmätning i spikläkten där väggkonstruktionen var öppen uppgavs fuktkvoten till 20,9%, vilket är över gränsvärdet (17%) för mikrobiell tillväxt.

Detta talar för att väggkonstruktionens läkt är utsatta för naturlig fuktvandring medans påväxten som finns på panelen troligtvis orsakats av att bastu inte ventilerats ut efter bastubad.

Ersätt den utreglade väggkonstruktioner med fuktsäkra material för att i samband med detta kontrollera bakomliggande och intilliggande väggkonstruktioner (även badrummets utreglade vägg) efter eventuella följdskador.

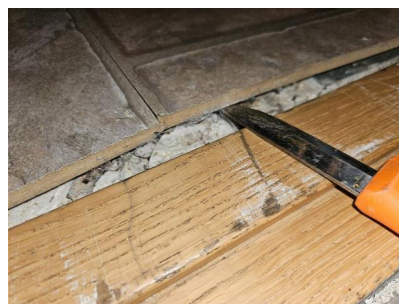
### Källarplan / Sovrum

Kontroll av utrymmet golvkonstruktion utfördes genom att tröskellist intill dörröppningen lossades. Golvkonstruktionen visade sig bestå av ett flytande laminatgolv som lagts ovanpå spårade cellplastskivor med golvvärme. Ingen avvikande lukt noterades vid kontroll punkten eller stickprovsmässig luktkontroll intill golv/-väggvinklar.

I utrymmets hörn finns en lokalt utreglad vägkonstruktion byggd av stålreglar och gipsskivor som kunde kontrolleras från befintlig lucka. Inga avvikande lukter eller tecken på mikrobiell påväxt påträffades.

Flytande golv på oisolerade betongplattor, täta ytskikt och organiska riskerar att drabbas av fuktskador på grund av naturlig fuktpåverkan, vilket kan resultera i att avvikande lukt uppstår.

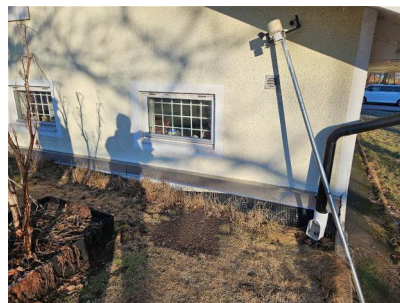
#### Utvändigt / Sockel

Delar av det utvändigt fuktskydd ligger oskyddat ovan mark. och har uppenbara otätheter.

Risk finns att det utvändiga fuktskyddet skadas och funktionen försämras, vilket i sig kan leda till fuktrelaterade skador på kringliggande väggkonstruktioner.

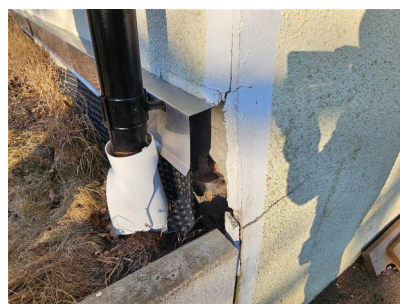
#### Utvändigt / Fasad

Fasaden på garaget består av en enstegstätad putsad fasad utan luftspalt mot träregelstomme. Vid sydöstra hörnet har fasaden spruckit och är otät, varpå den tryckimprgnerade stommen är exponerad.

Enstegstätade putsade fasader utan luftspalt mot bakomvarande träregelstomme är en konstruktion som är känslig för fuktinträngning. Om putsskiktet spricker eller blir otätt kan nederbörd tränga in i väggen och bli kvar i konstruktionen eftersom dränerande och ventilerande skikt saknas. Detta kan medföra förhöjd fuktbelastning och risk för skador i bakomvarande material.

En vidare byggnadsteknisk undersökning rekommenderas för att kontrolleras fasaden och bakomliggande konstruktioner efter eventuella följdskada samt fastställa lämpligt åtgärds förslag.

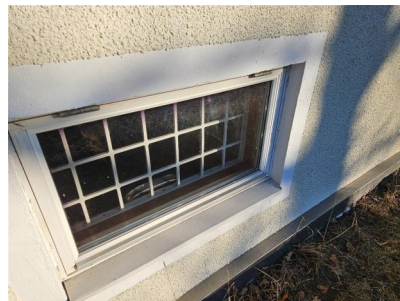
### Utvändigt / Fönster

Fönsterbleck är otäta vid infästningar.

Eftersom fönsterblecken är otäta finns risk att vatten rinner in i väggen vilket i sin tur kan leda till fuktskador i väggkonstruktionen.

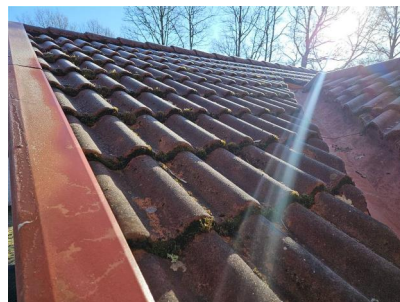
### Utvändigt / Tak

Yttertaket bedöms som äldre där följande brister som inte anses vara åldersrelaterade noterades:

- Det finns ingennocktätning-
- Takpannor vid det ursprungliga taket är inte förankrade vid de branta delarna.
- Nockpannor är lösa.
- Skorstenen har inget väderskydd.

Även om bristerna på egen hand inte bedöms kunna leda till akuta läckage eller skador kan det dock på skikt innebära att takets livslängd och funktion försämras, var på det på sikt kan uppstå fuktskador på läkt, vindskivor och underlagstak.

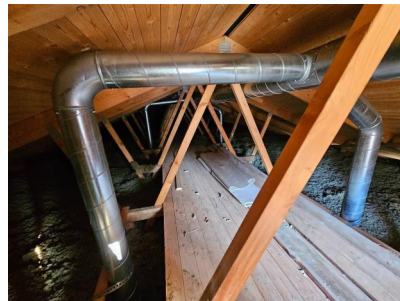
### Utvändigt / Vind

Samtliga av ventilationskanalerna på vinden är helt oisolerade.

Detta medför en stor risk för kondensläckage, vilket i kan kan leda till fuktrelaterade skador i vindsbjälklaget, främst när ventilationssystemet sätts igång.

Vidare noterades även att vindsbjälklaget ångspärr bör täts runt kanalerna.

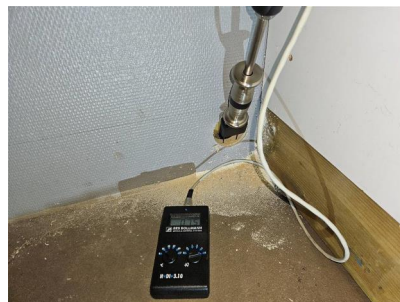
### Entréplan / Allmänt

Då de motfyllda grundmurarna försetts med utreglade väggkonstruktioner utfördes en provhåtagning och fuktmätning vid garagets långsida.

Genom provhålet noterades att väggkonstruktionen bytts med stålregel i botten, stående träreglar, isolering av mineralull samt skrivmaterial av plywood och gips. Inga avvikande lukter påträffades i provhålet. Fuktkvoten i sående väggregel uppgavs till under 8%, vilket är långt i från gränsvärdet (17%)

De utreglade väggkonstruktionerna bedöms kunna leda till fuktrelaterade skador orsakade av naturlig fuktvandring, främst om eventuella fel uppstår vid det utvändiga fuktskyddet.

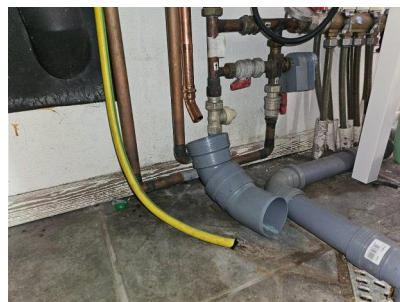
### Entréplan / Teknikrum

Väggarna i utrymmet skyddas inte av något uppvikt tätskikt samt att spillvattens från värmesystemet inte fram ner i brunnen på tillfredställande sätt.

Detta medför en risk för att kringliggande väggkonstruktioner drabbas av fuktrelaterade skador vid eventuella läckage eller om spillvattnet inte når fram till brunnen.

Av att döma ser väggarna ut att tidigare fuktat upp av ovannämnt exemplet, med vid fuktmätning uppgavs inga förhöjda fuktvärden vilket talar för att skadan är äldre och har torkat ut.
