# Besiktningsprotokoll

Anticimex Försäkringsbesiktning i samarbete med Fastighetsbyrån

| Fastighetsbeteckning:<br>Skatan 7 | |

| Besiktningsdatum:<br>2026-03-10 | Protokollnummer:<br>69576009 |

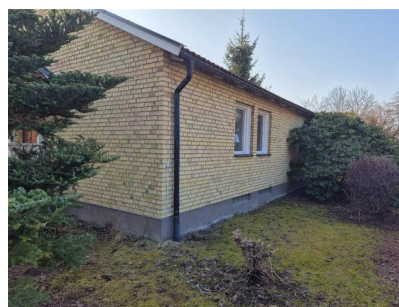
Växter finns i anslutning till byggnaden runt huset.

När det finns rabatter och växter nära byggnaden finns risk att fukt stannar kvar i väggarna. Detta kan i sin tur orsaka invändiga fuktskador. Växternas rötter kan också skada grundmuren och sätta dräneringsledningen ur funktion.

Området närmast huset rekommenderas att vara fritt från växtlighet.

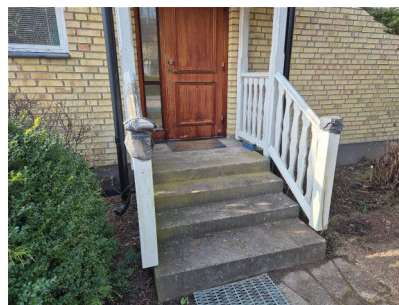
Veranda är i behov av underhåll/renovering. Mindre rötskador noteras i staket.

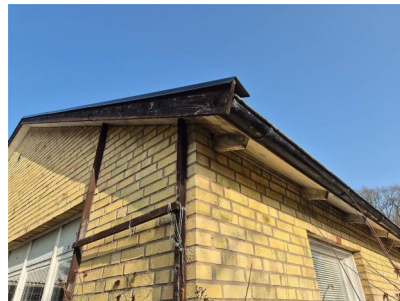
Takutsprång runt huset och vindskiva på baksidan är i behov av tvätt/underhåll.

Detta gäller även träfasad under fönster på bortre gavel.

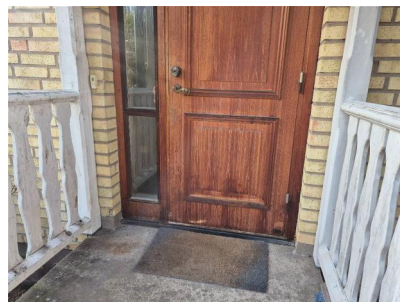
Entrédörren, altandörr och dörr till källare är i behov av målning/underhåll.

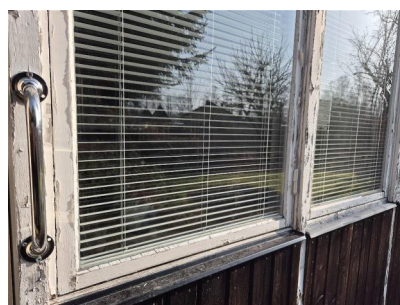
Fönster är i behov av målning/underhåll.

Fönsterbågar och fönsterkarmar där målningsbehov finns riskerar att få fukt- och rötskador på grund av sämre vattenavvisande förmåga.

För att öka livslängden på fönster rekommenderas målning och underhåll.

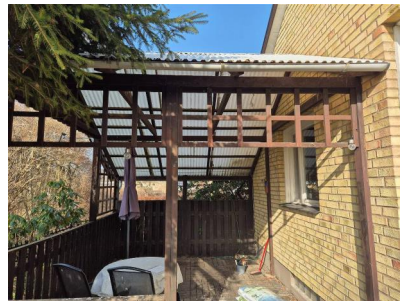
Plasttaket på enklare uterum har skador och är inte tätat mot fasaden.

Trädetaljer är i behov av målning/underhåll.

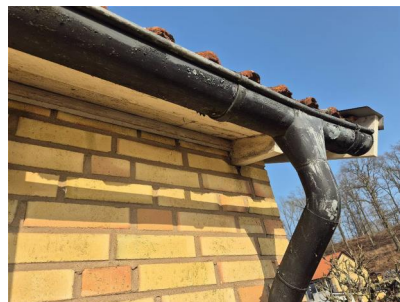
Äldre hängrännor och stuprör uppvisar färgsläpp.

Mossa har noterats i hängrännorna och rekommenderas att rensas bort.

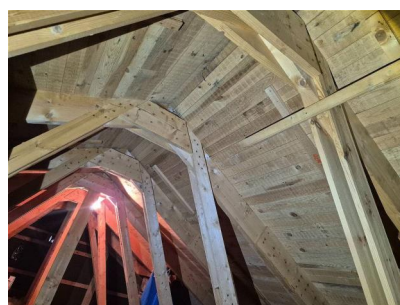
Vid kontroll av vinden uppmättes fuktvärden under kritisk fuktnivå för mikrobiell tillväxt.

Fuktkvoten i takbjälkar uppmättes till 11%.

Risk för mikrobiell påväxt föreligger om fuktkvoten överstiger 17%.

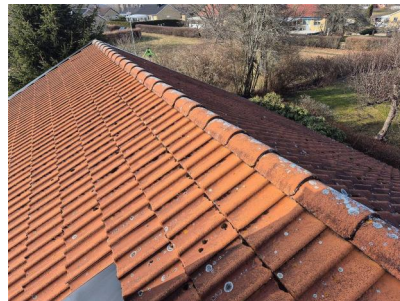
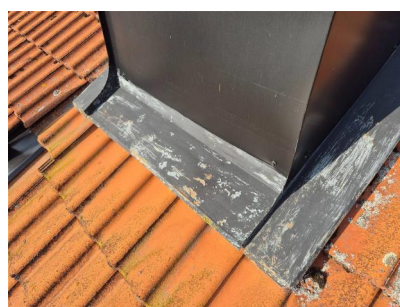
Mossa noteras på takpannor, detta gäller främst baksidan.

Nedersta plåten intill skorstenen är inte utbytt vid takrenovering.  
Färgsläpp och mindre rostangrepp noteras.

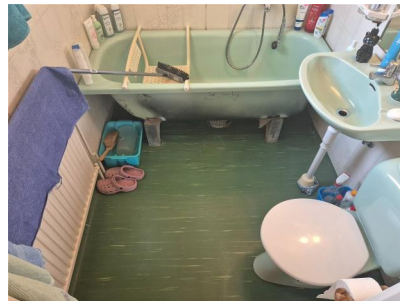
Badrummet på entréplan måste renoveras innan det tas i bruk.

Våutrymmet har äldre yt-/tätskikt.

Utrymmet är äldre och har passerat tiden för sin tekniska livslängd.

- Äldre rostig gjutjärnsbrunn.
- Mattan är trasig på golv och väggar.
- Rör genomföringar finns i golv till element.
- Luckan till vinden är olämpligt placerad, rekommenderas att flyttas till annat rum vid renovering. Detta för att fuktig luft från badrummet lätt kan läcka upp och kondensera mot underlagstaket på vinden.

Fuktindikering utan anmärkning.

Renovering av utrymmet rekommenderas. Kontakta en behörig våtrumsentreprenör för en renovering. I samband med renoveringen bör omkringliggande konstruktioner kontrolleras för att upptäcka eventuella följdskador.

Vid renoveringen rekommenderas att gällande branschregler följs.

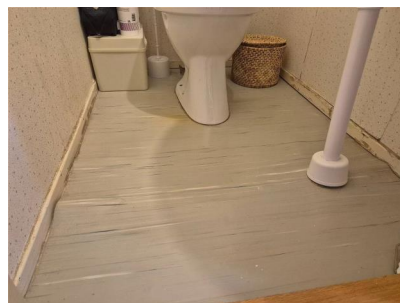
Plastmattan har släppts från underlaget.

Fuktindikering utan anmärkning.

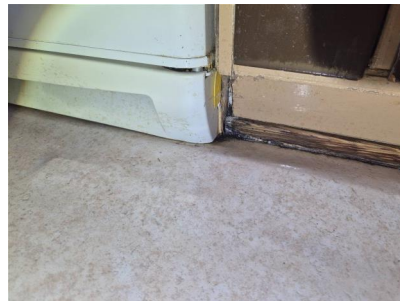
I köket finns ett kondensläckage från kylskåpet som har orsakat en pågående fuktskada. Här rekommenderas att golvet öppnas upp och att sockeln demonteras för att säkerställa att ingen fukt har trängt ned i bjälklaget. Denna typ av läckage orsakar ofta mindre och lokalt begränsade fuktskador.

Mindre fuktskada noteras intill kylskåp på grund av att kondensvatten läcker ut vid dörren.

Dessa skador är ofta begränsade.

Förhöjd indikation av fukt på golv och sockel vid besiktning i anslutning till missfärgning, golvet har även sjunkit något.

Jag rekommenderar att man öppnar upp golvet och sockeln i anslutning här för att vidare utreda skadan.

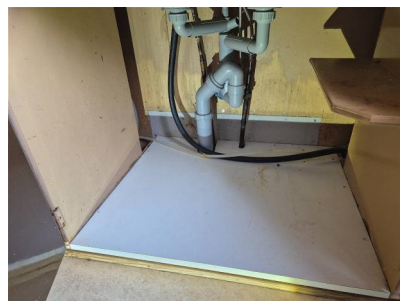
Fuktskydd saknas i diskbänksskåp och under kyl/frys.

Utan fuktskydd är det svårt att upptäcka läckage från rörledningar. Vatten kan då tränga in i omkringliggande konstruktioner och orsaka fuktskador.

För att upptäcka eventuella läckage, installera ett fuktskydd.

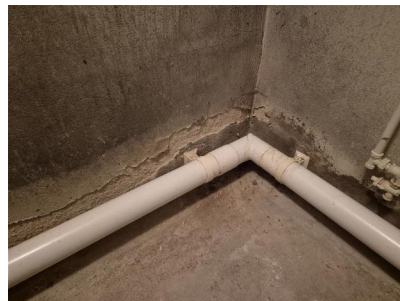
I källaren noterades att den utvändiga dräneringen har uppnått sin tekniska livslängd. I äldre källare är det normalt att viss fukt transporteras kapillärt från marken upp i inner- och yttrevägg, något som inte helt kan undvikas även om dräneringen förnyas. Källaren består till stor del av betong, med endast uppreglat golv i gillestugan samt trösklar och karmar i organiskt material. Jag bedömer därför inte att en ny dränering behöver prioriteras i nuläget, utan att källaren i stället bör inredas på ett fuktsäkert sätt.

Utvändigt fuktskydd är äldre.

Eftersom källarens utvändiga fuktskydd (dagvattenssystem, dräneringssystem samt källarytterväggarnas utvändiga fuktskydd) är äldre, så kan systemet ha nedsatt funktion. Detta ökar risken för invändiga fuktskador i källaren.

Mindre puts- och färgsläpp förekommer på källarens ytter- och innerväggar av betong. Detta är tydligast på innerväggen mellan groventré och matförråd.

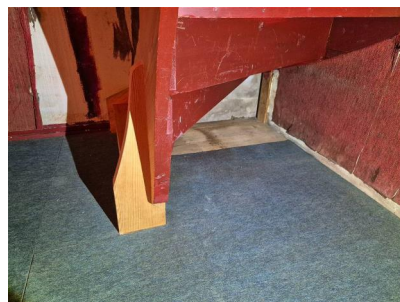
Det uppreglade golvet i gillestugan rekommenderas att rivas ut och återställas med en fuktsäker konstruktion. Man bör dock vara medveten om att dräneringens funktion successivt kan försämrats över tid.

Grundläggningen består av en betongplatta på mark utan underliggande isolering och med ett uppreglat isolerat golv dikt an betongen.

Befintlig golvkonstruktion riskerar att drabbas av fuktskador på grund av naturlig fuktpåverkan. Detta i sin tur kan leda till mikrobiella skador (angrepp av mikroorganismer) som kan resultera i att mikrobiell lukt sprids till boendemiljön. Om väggsyllarna är tryckimpregnerade kan även en kemisk lukt förekomma.

Jag rekommenderar att man river ut den uppreglade konstruktionen och återställer på ett fuktsäkert sätt.

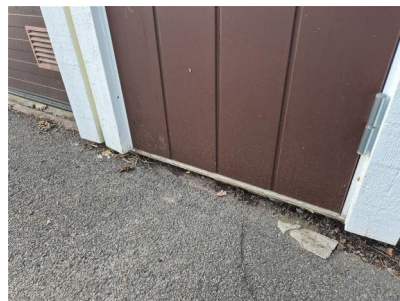
Dörr saknar tröskelbleck och är något kärvt att stänga.

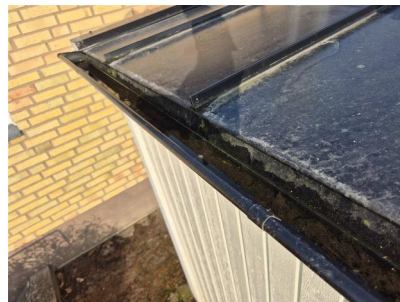
Hängränna har bristfälligt fall. Vatten blir stående.
