**Fastighetsuppgifter**

Torpa 21:6

Norra Torpavägen 31

Uppdragsnummer	O30935
Besiktningdatum	2026-03-06
Besiktningföretag	OBM Besiktning Väst AB
Besiktningförrättare	Emil Johansson
Närvarande	Fastighetsägare
Giltig till och med	2027-03-06

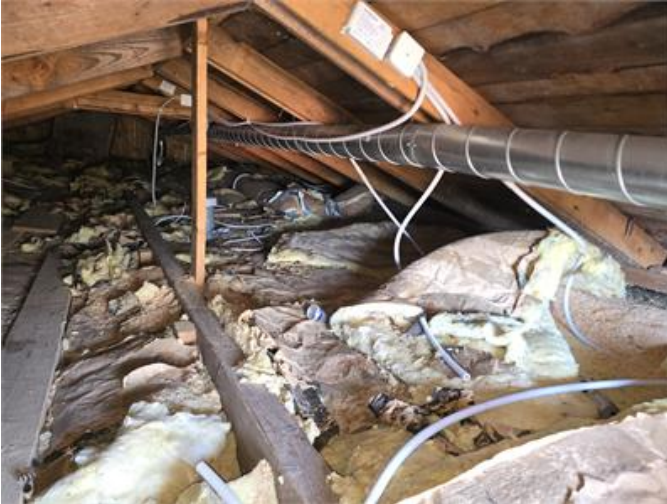
**Vind:** När det finns brister i tätningen mellan ett kallt och ett varmt utrymme finns det en risk att relativt varm och fuktig luft kommer ut från det varma utrymmet till det angränsande kalla utrymmet och träffar en kall yta och kondenserar. Missfärgning på yttertakskonstruktionen är en indikering på att inneluften har kommit ut i vinden så att ett gynnsamt klimat för en mikrobiell tillväxt har uppstått. Det kan vara en indikering på att ventilationen inomhus är undermålig. För detta fortgå finns det en risk att man kan få skador på konstruktioner som i en förlängning påverkar byggnaden och inomhusmiljön negativt.

Överblick del av vinden.

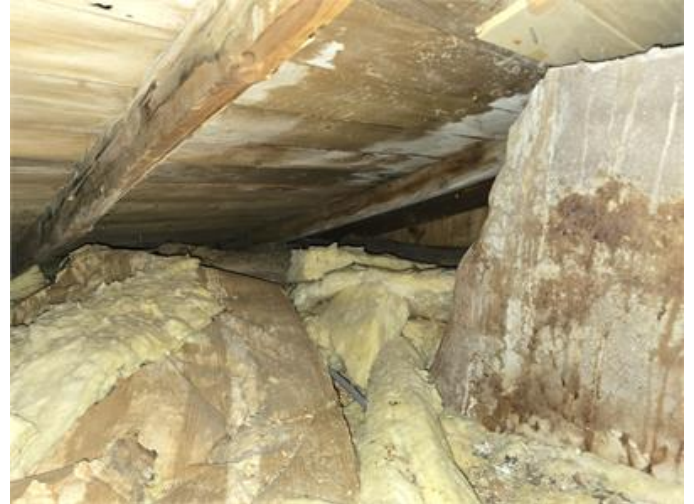
Exempel från del av vinden.

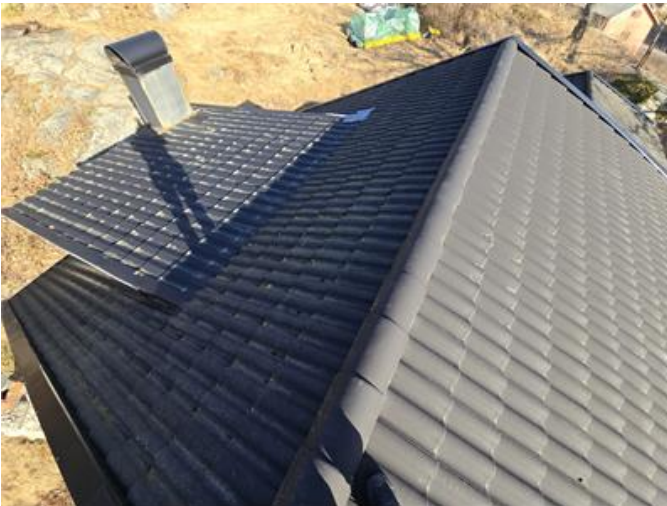
**Yttertak:** När takbeklädnaden är äldre och påvisar brister har den nedsatt motstånd mot vatteninträning, med risk för fuktrelaterade skador i underliggande konstruktioner. Vi rekommenderar att kontakta en fackman för vidare undersökning/åtgärd.

Överblick del av yttertak.

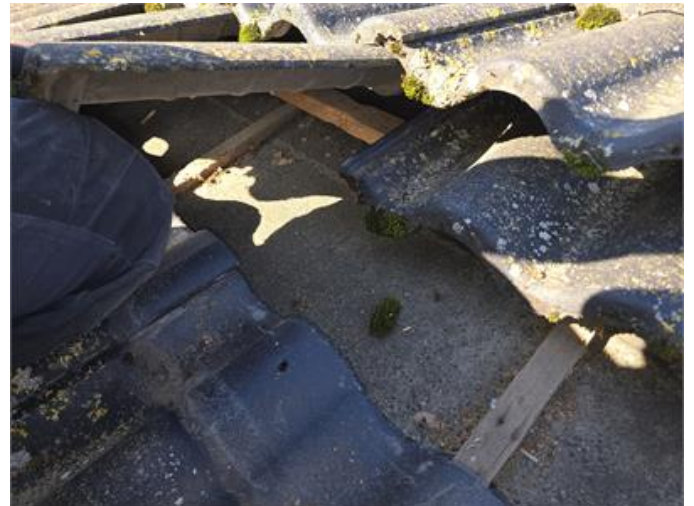
Fuktfläckar förekommer i underlagstaket. Det rekommenderas att dessa hålls under uppsikt och ökar fuktfläckarna i storlek eller annan förändring sker bör kontakt tas med en fackman för erforderliga åtgärder.

Exempel del av underlagstak.

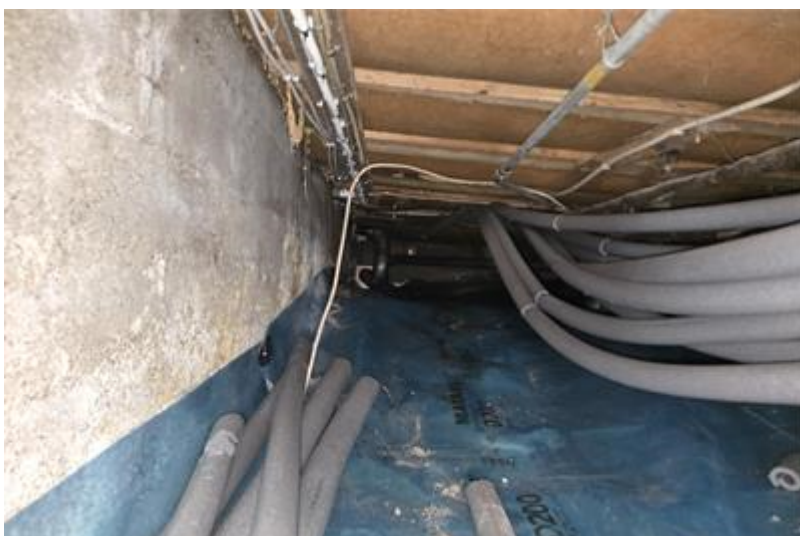
Fuktkvoten uppmättes till ca 13–15% i undersidan av bjälklaget/bärlinor.

Delar av krypgrunden är mycket låg och går ej att komma åt pga. rör/kanaldraineringar i genomgång i grundmur. Vissa skivor av skadade, troligen orsakat av möss/gnagare.

Krypgrundsavfuktaren som är installerad i krypgrunden skall verka för torrt klimat och det är därför viktigt att kontroll/service utförs regelbundet för optimal drift/funktion. Notera att endast stickprovsmässig undersökning.

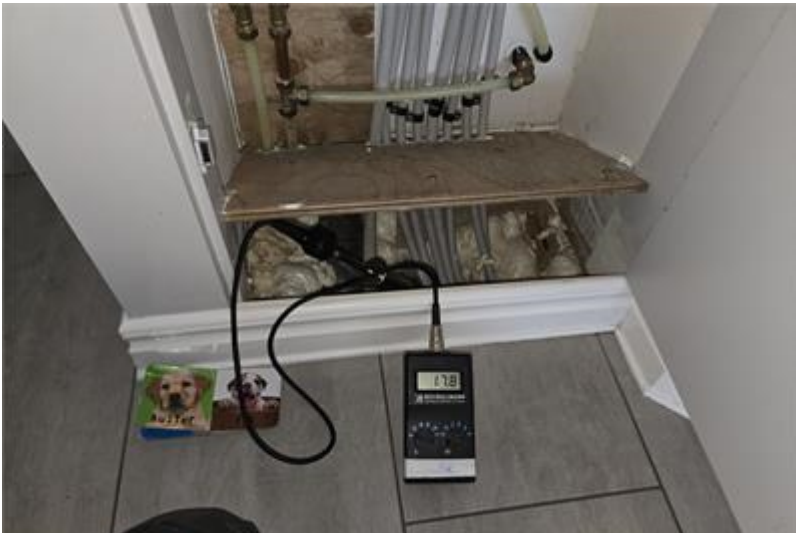
Fuktkvoten uppmättes till ca 16-18% i en golvregel som ligger an mot betongplattan.

Då fuktkvotsvärden vid gränsvärdet uppmättes rekommenderas det att besiktningen kompletteras med en vidare undersökning av en fackman för att kontrollera orsak/omfattning samt lämpliga åtgärder.
