Besiktningssprotokoll

Anticimex Försäkringsbesiktning i samarbete med Fastighetsbyrån

Fastighetsbeteckning: Ed 4:142	
Fastighetsadress: Linneavägen 22	
Postnummer: 668 31	Ort: Ed

Försäkringsbesiktning

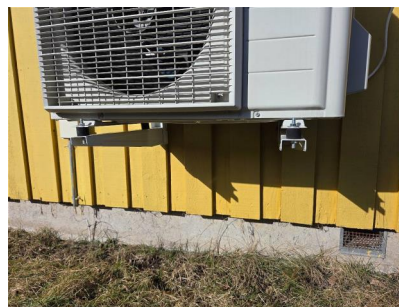
Utvändigt / Markförhållanden

- Kondensvatten från luftvärmepumpens utedel leds inte bort från husgrunden.

Detta medför ökad risk för att vatten tränger in i anslutande konstruktioner, vilket i sin tur kan leda till fuktrelaterade skador. Observera att besiktning av byggnadens värmesystem eller värmepumpen inte har ingått i uppdraget.

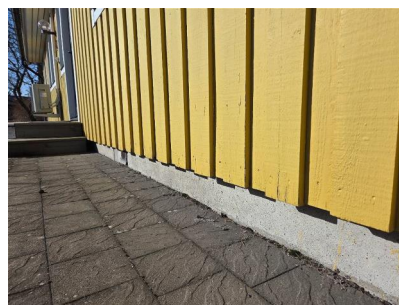
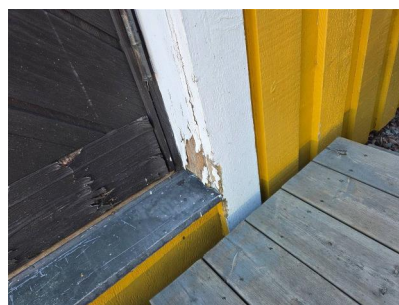
Utvändigt / Fasad

- Enstaka panelbrädor har mindre rötskador. Fasadpanelen är i behov av målning/underhåll.

Fasadbeklädnad och träkonstruktioner där målningsbehov finns riskerar att få fukt- och rötskador på grund av sämre vattenavvisande förmåga. För att öka livslängden på fasadbeklädnaden rekommenderas målning och underhåll. I samband med ommålning rekommenderas att de rötskadade panelbrädorna byts ut.

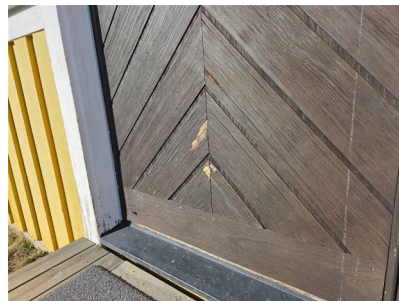
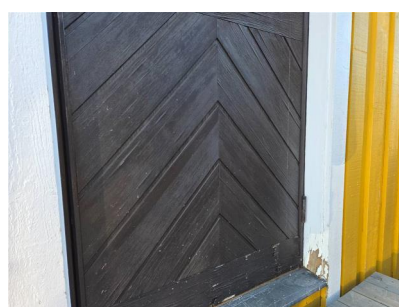
Utvändigt / Dörrar

- Dörr är i behov av målning/underhåll.

Dörrar där målningsbehov finns riskerar att få fukt- och rötskador på grund av sämre vattenavvisande förmåga.

För att öka livslängden på dörr rekommenderas målning och underhåll.

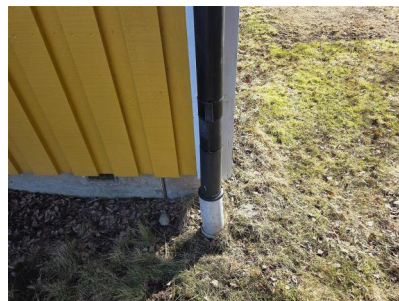
Utvändigt / Hängrännor / Stuprör

- Lövsilar saknas.

När det saknas lövsilar så finns det risk att det blir stopp i dagvattenledningen.

För att hindra stopp i dagvattenledning rekommenderas komplettering av lövsilar.

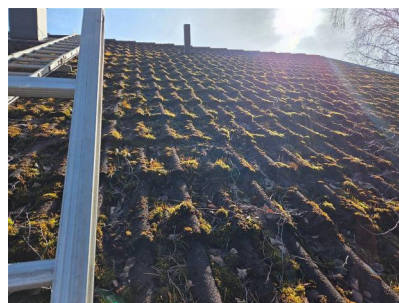
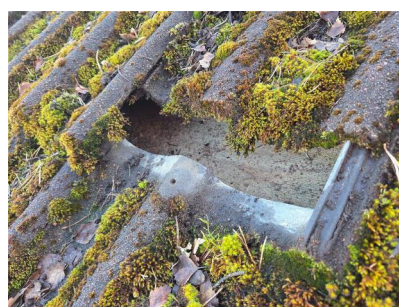
Utvändigt / Tak

- Yttertaket är äldre.
- Mosspåväxt finns på takpannor.
- Taket är besiktigt ifrån anliggande stege.

Takpannor, plåtdetaljer och underlagspapp har enligt vår bedömning en begränsad livslängd. Eftersom husets taktäckning är äldre har det ett minskat motstånd mot vatteninträngning. Detta i sin tur kan leda till fuktskador på träläkt och vidare ner i underliggande konstruktioner.

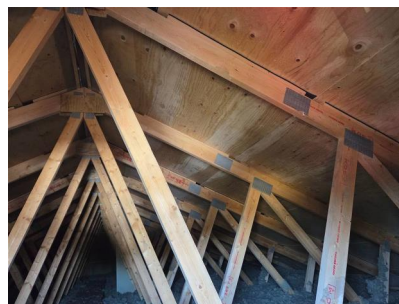
Utvändigt / Vind

- Vid kontroll av vinden har fuktvärden under kritisk fuktnivå för mikrobiell tillväxt uppmätts, dock finns mikrobiell påväxt på underlagstak.

Fuktkvoten i underlagstak/takbjälkar uppmättes till 15% %.

- Vind är besiktigad ifrån lucka då landgång saknas.

Den upptäckta mikrobiella påväxten på underlagstaket är ett tecken på att vinden har tillförts eller tillförs fukt inifrån bostaden. Observera att besiktning av bostadens ventilationssystem inte har ingått i uppdraget.

För att komma tillrätta med detta kan fukttillförseln inifrån bostaden behöva minskas. Det kan göras genom att ventilationen i bostaden förbättras samt att eventuella otätheter i vindsbjälklaget (tak-/väggvinklar, taklucka med mera) tätas. Läs Anticimex faktablad om oppvärmda vindsutrymmen för tips och råd.

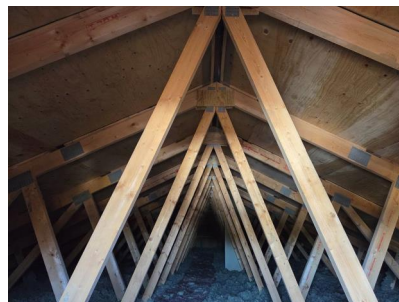
- Underlagstaket består av träfiberskivor/Plyfaskivor.

Eftersom underlagstaket består av träfiberskivor utan yttre täckning av papp under takbeklädnaden, finns risk vid ogynnsam väderlek att regnvatten/snö tränger in i skivskarvar med läckage på vindsutrymmet som följd. Med tiden kan även träfiberskivorna drabbas av fuktskador.

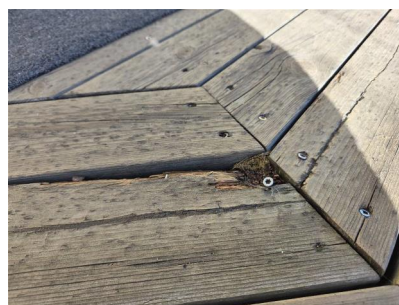
Utvändigt / Trappa utvändigt

- Trall på trapp har mindre rötskador.

Mindre rötskador finns på trappa.

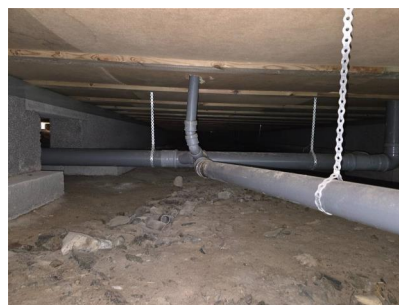
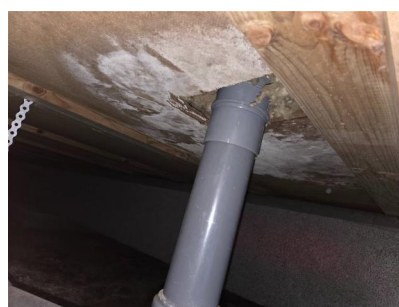
Utvändigt / Krypgrund

- Vid kontroll av konstruktion i krypgrund noterades fuktvärden över kritisk fuktnivå och det förekommer mikrobiell påväxt.

De höga fuktvärdena och den mikrobiella påväxten innebär att grundens klimat under delar av året är för fuktigt. Detta kan i förlängningen leda till rötskador i konstruktionen. För att undvika detta så måste krypgrundens klimat bli torrare.

Fuktkvoten uppmättes till 18%.

För att undvika detta så måste grundens klimat bli torrare. Läs Anticimex faktablad om uteluftsventilerade krypgrunder för tips och råd.

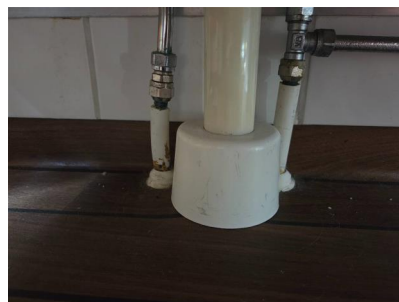
Entréplan / Badrum/Wc

⚠ • Rörgenomföring finns i golv.

Rörgenomföringar i golvet medför en ökad risk för att vatten tränger ner i omkringliggande konstruktioner och orsakar fuktskador.

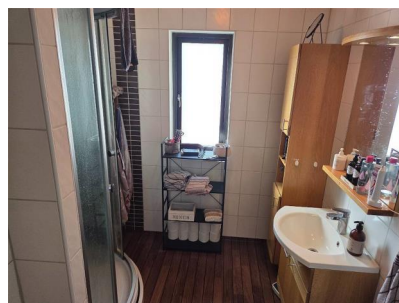
✎ • Golvfall från tröskel till golvbrunnen är bristfälligt utfört.
• Frånluftventilation behov av rengöring.

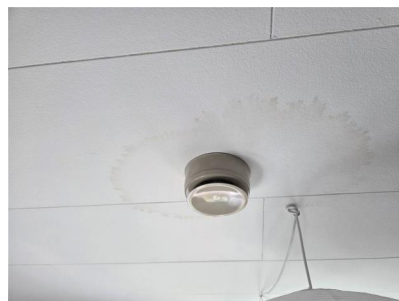
Entréplan / Vardagsrum

- 🔍 • Taket har fuktfläck vid ventilation.

Fuktfläckar kan bero på olika saker, och kan vara ett tecken på en tidigare eller en pågående fuktskada.

Inga förhöjda fuktvärden vid besiktningstillfället.

Vi rekommenderar en fördjupad undersökning för att bedöma orsak och omfattning.

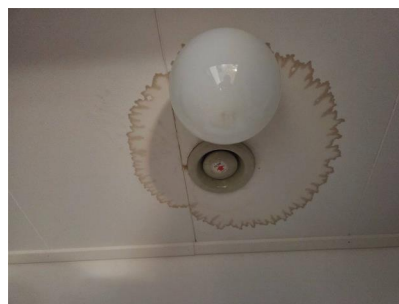
Entréplan / Klädkammare

- 🔍 • Taket har fuktfläck vid ventilation.

Fuktfläckar kan bero på olika saker, och kan vara ett tecken på en tidigare eller en pågående fuktskada.

Inga förhöjda fuktvärden vid besiktningstillfället.

Vi rekommenderar en fördjupad undersökning för att bedöma orsak och omfattning.

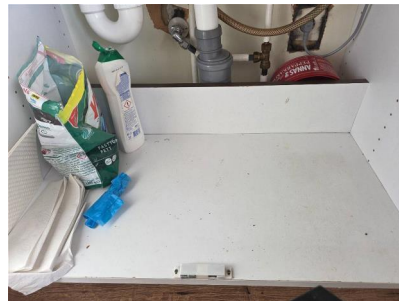
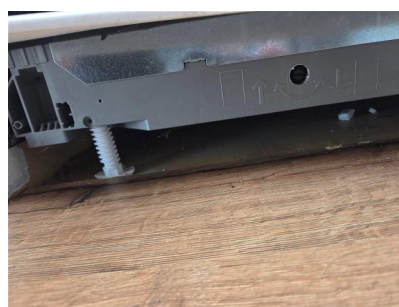
Entréplan / Kök

- Fuktskydd saknas i diskbänksskåp.
- Fuktskydd saknas under diskmaskin.
- Fuktskydd saknas under kyl&frys.

Utan fuktskydd är det svårt att upptäcka läckage från rörledningar. Vatten kan då tränga in i omkringliggande konstruktioner och orsaka fuktskador.

För att upptäcka eventuella läckage, installera ett fuktskydd.

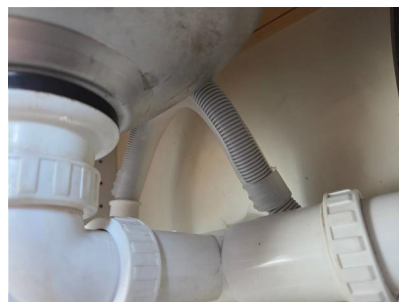
- Upphångningsbygel till diskmaskinens avlopp finns men ej förankrad i vägg.

När upphångningsbygel saknas ökar risken för brott på slangen med läckage som möjlig följd.

För att hindra brott på avloppsslang rekommenderas komplettering av upphångningsbygel.

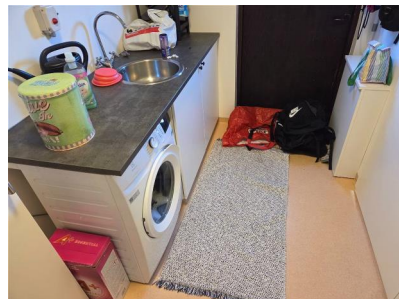
Entréplan / Tvättstuga

- Våtutrymmet har äldre yt-/tätskikt.

Eftersom funktionen, som innebär att ytskiktet/tätskiktet ska vara vattentätt, kan vara nedsatt finns en ökad risk att vatten tränger igenom ytskiktet/tätskiktet med vattenskador i omkringliggande konstruktioner som följd.

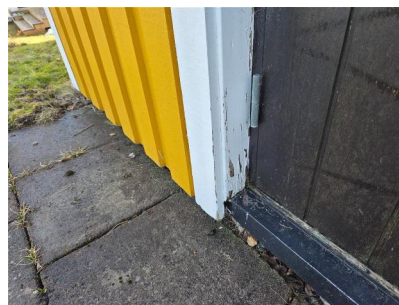
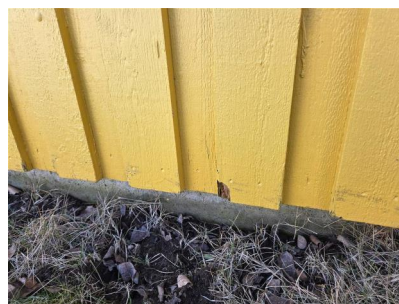
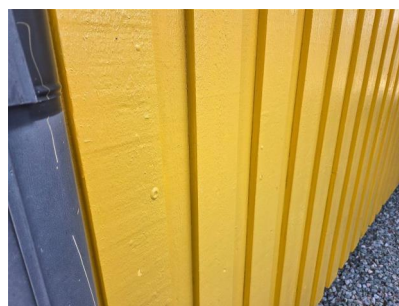
Utvändigt / Fasad

- Enstaka panelbrädor har mindre rötskador. Fasadpanelen är i behov av målning/underhåll.
- Blåsor noterades på fasad.

Fasadbeklädnad och träkonstruktioner där målningsbehov finns riskerar att få fukt- och rötskador på grund av sämre vattenavvisande förmåga. För att öka livslängden på fasadbeklädnaden rekommenderas målning och underhåll. I samband med ommålning rekommenderas att de rötskadade panelbrädorna byts ut.

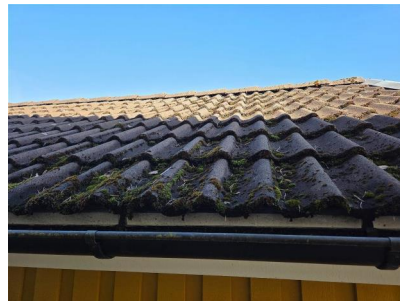
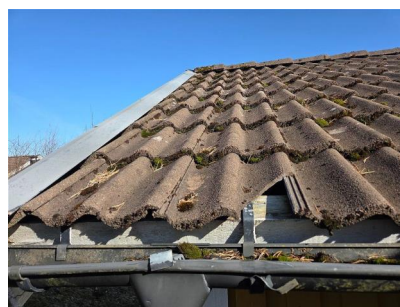
Utvändigt / Tak

- Mosspåväxt finns på takpannor.
- Takpannor är skadade.

Mossa som växer på taket kan leda till att taktäckningen har ett minskat motstånd mot vatteninträning. Detta i sin tur kan leda till fuktskador på träläkt och takkonstruktionen vilket kan resultera i mikrobiella skador (angrepp av mikroorganismer).

Då det förekommer skadade/spruckna takpannor finns det risk för fuktskador på underliggande konstruktioner

För att öka livslängden på taket rekommenderas att mossan tas bort från takpannorna.

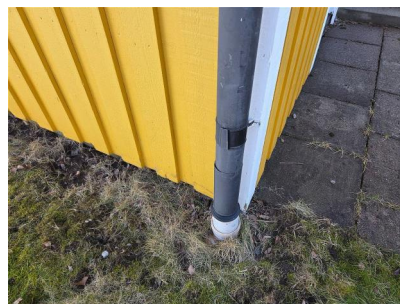
Utvändigt / Hängrännor / Stuprör

- Lövsilar saknas.

När det saknas lövsilar så finns det risk att det blir stopp i dagvattenledningen.

För att hindra stopp i dagvattenledningar rekommenderas komplettering av lövsilar.

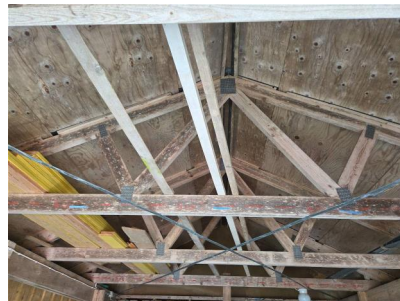
Carport invändigt / Allmänt

- Mikrobiell påväxt noterades på underlagstak och takstolar.
