# Besiktningssprotokoll

Kompletterande besiktning  
Anticimex Försäkringsbesiktning i samarbete med Fastighetsbyrån

Fastighetsbeteckning: Jagaren 22	
Fastighetsadress: Riggargatan 6	
Postnummer: 603 65	Ort: Norrköping

Besiktningdatum: 2026-03-10	Protokollnummer: 69594602
Temperatur: 8°C	Väderlek: Sol
Tekniker: Elin Arvidsson	
E-post: Elin.Arvidsson@anticimex.se	
Kontor: Norrköping	
Närvarande: Fastighetsägare

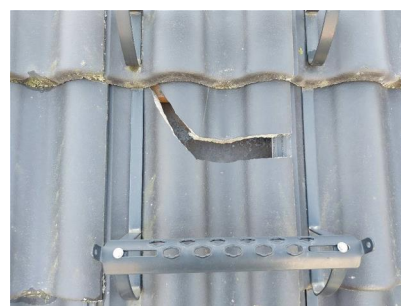
Enstaka takpanna är skadad.

Då det förekommer skadade/spruckna takpannor finns det risk för fuktskador på underliggande konstruktioner. Den skadade pannan rekommenderas att bytas ut.

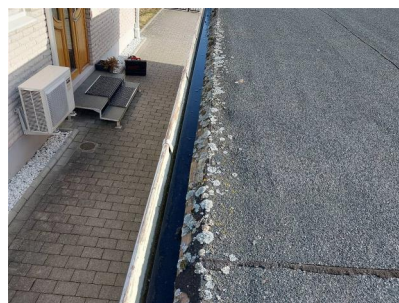
Mindre stående vatten i hängränna.

Det rekommenderas att rensa hängrännorna kontinuerligt samt tillse att de har rätt lutning mot stupröret för att minska risken för översvämning.

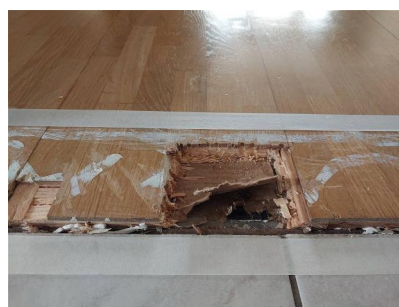
Kontroll av golvkonstruktion har gjorts under tröskel mellan vardagsrum och hall.

Grundläggningen består av en betongplatta på mark utan underliggande isolering och med ytskikt dikt an betongen. Under parkettgolv noterades fuktspärr.

Inga synliga tecken på skador och normal lukt upplevdes.
