# Besiktningssprotokoll

Anticimex Försäkringsbesiktning i samarbete med Fastighetsbyrån

Fastighetsbeteckning: Länsmannen 13	
Fastighetsadress: Svälthagsvägen 5	
Postnummer: 612 36	Ort: Finspång

Besiktningdatum: 2026-03-09	Protokollnummer: 69587556
Temperatur: 5 °C	Väderlek: Sol
Tekniker: Elin Arvidsson	
E-post: Elin.Arvidsson@anticimex.se	
Kontor: Norrköping	
Närvarande: En av fastighetsägarna

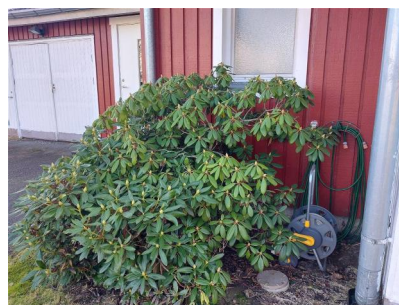
Växter finns i anslutning till byggnaden.

När det finns rabatter och växter nära byggnaden finns risk att fukt stannar kvar i väggarna. Detta kan i sin tur orsaka invändiga fuktskador. Växternas rötter kan också skada grundmuren och sätta eventuell dräneringsledning ur funktion. Området närmast huset rekommenderas att vara fritt från växtlighet.

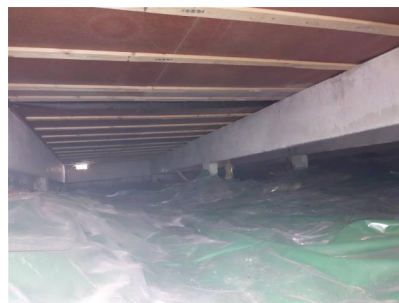
Krypgrunden nås via invändig lucka i golv.

Golvbjälklaget ovan den uteluftsventilerade krypgrunden riskerar att drabbas av fuktskador på grund av naturlig fuktpåverkan. Detta kan i sin tur leda till mikrobiella skador (angrepp av mikroorganismer) som kan leda till att mikrobiell lukt sprids till boendemiljön.

Vid kontroll av konstruktionen i krypgrund uppmättes fuktvärden under kritisk fuktnivå för mikrobiell tillväxt. Endast mindre mikrobiell påväxt noterades på blindbottenskivor. Fuktkvoten uppmättes till omkring 14 %. Det finns risk för mikrobiell tillväxt om den relativa fuktigheten överstiger 75%, i gran/furu motsvarar det en fuktkvot på ca 17 %.

På marken finns plast vilket är positivt då det hindrar uppstigande markfukt.

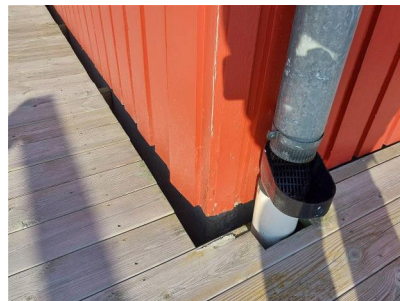
Mindre rötskada noterades på enstaka knutbräda.

Genomför underhåll och byt skadade delar efter behov.

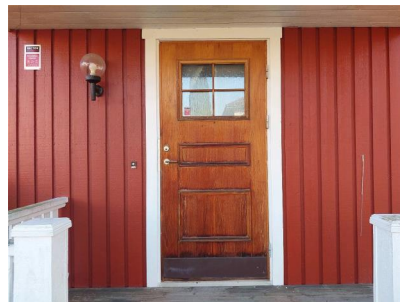
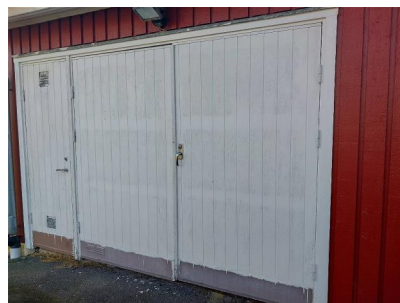
Dörrar är i behov av målning/underhåll.

För att öka livslängden på dörrar rekommenderas målning och underhåll.

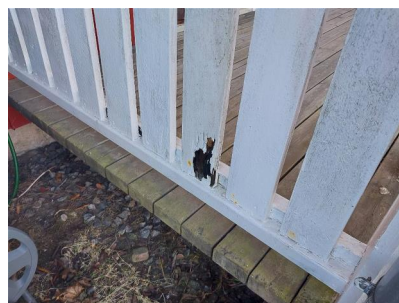
Räcke är rötskadat.

De upptäckta rötskadorna kan bero på olika saker, exempelvis bristfälligt underhåll och målning. Vilket ökar att risken för att rötskador uppstår.

Genomför underhåll/målning samt byt ut skadade delar.

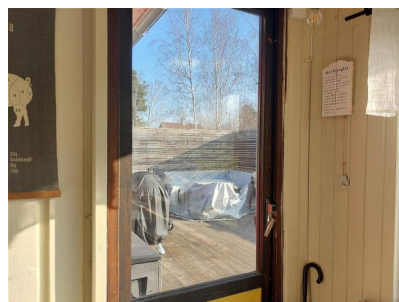
Äldre utvändigt altan/uterumsdörr är svårstängd/otät. Spricka finns i fönsterglas.

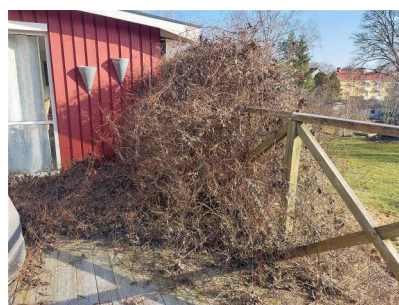
Altanräcke och träkonstruktioner är i behov av målning/underhåll.

Altanräcke och träkonstruktioner där målningsbehov finns riskerar att få fukt- och rötskador på grund av sämre vattenavvisande förmåga. Vidare rekommenderas att avlägsna växtlighet.

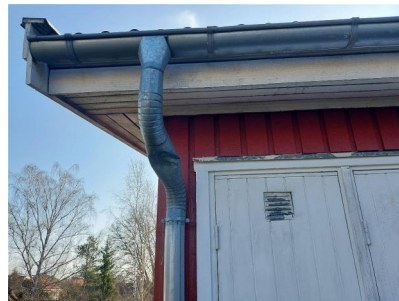
Enstaka stuprör är skadat/bucklig.

Mindre rostangrepp noterades på hängrännor.

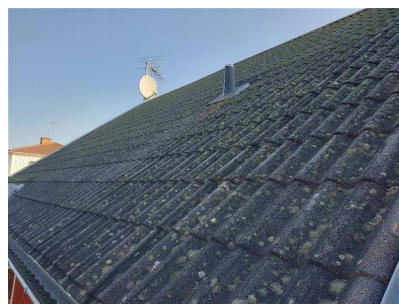
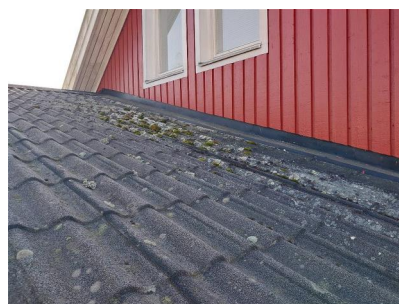
Yttertaket är äldre och mosspåväxt finns på tak.

Eftersom husets taktäckning är äldre har det ett minskat motstånd mot vatteninträngning. Detta i sin tur kan leda till fuktskador på träläkt och vidare ner i underliggande konstruktioner.

Plåttaket är infäst med klockspik (spik med gummitätning). Vissa spikar har rest sig och risk finns för otätheter vid infästningspunkterna. Vanlig åtgärd är att ersätta klockspik med farmaskruv men kontakt med takläggare för vidare kontroll och lämpliga åtgärder rekommenderas.

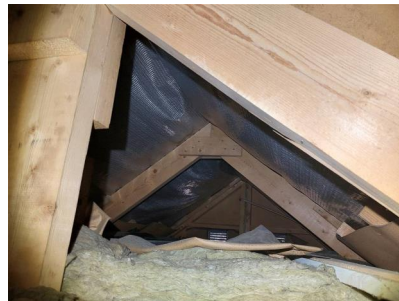
Det finns fyra sidovindsutrymmen som nås via luckor i sovrum, allrum och toalett på övre plan.

Nockvindsutrymme nås via invändig taklucka i allrum. Det finns inte någon landgång och utrymmet har låg höjd. Nockvinden är därför endast besiktad från luckan.

Vid kontroll av åtkomliga delar av vindsutrymmen uppmättes fuktvärden under kritisk fuktnivå för mikrobiell tillväxt. Fuktkvoten i underlagstak/takbjälkar uppmättes till omkring 10%.

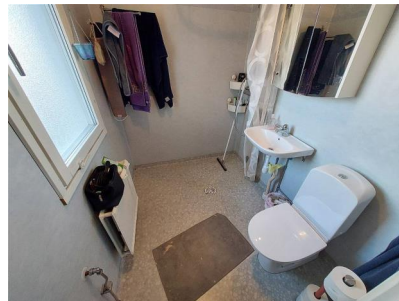
- ▲ Våtutrymmet har äldre yt-/tätskikt.  
 Golvbrunnens tekniska livslängd är passerad.  
 Rör genomföringar finns i golv.  
 Element noterades med rostangrepp.

Eftersom funktionen, som innebär att ytskiktet/tätskiktet ska vara vattentätt, kan vara nedsatt finns en ökad risk att vatten tränger igenom ytskiktet/tätskiktet med vattenskador i omkringliggande konstruktioner som följd.

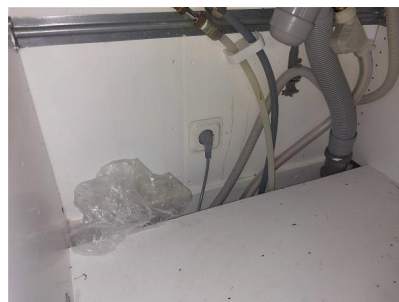
Fuktskydd saknas i diskbänksskåp samt under kyl/frys.

Utan fuktskydd är det svårt att upptäcka läckage. Vatten kan då tränga in i omkringliggande konstruktioner och orsaka fuktskador. För att upptäcka eventuella läckage, installera fuktskydd.

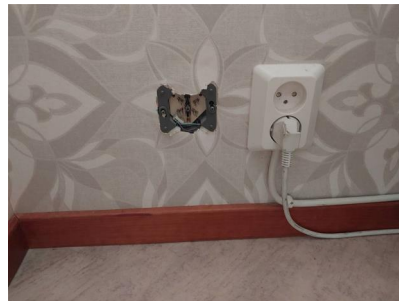
Skyddshölje saknas vid telejack.
