Besiktningssprotokoll

Anticimex Försäkringsbesiktning i samarbete med Fastighetsbyrån

Fastighetsbeteckning: Rödsippan 3	
Fastighetsadress: Rödsippsstigen 1	
Postnummer: 15331	Ort: Järna

Försäkringsbesiktning

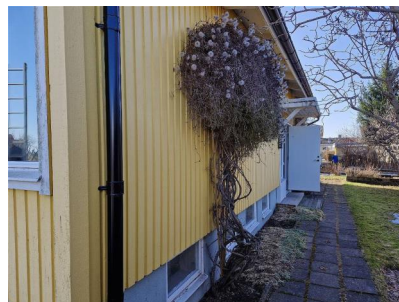
Växter finns i anslutning till byggnaden.

När det finns rabatter och växter nära byggnaden finns risk att fukt stannar kvar i väggarna. Detta kan i sin tur orsaka invändiga fuktskador. Växternas rötter kan också skada grundmuren och sätta dräneringsledningen ur funktion.

Området närmast huset rekommenderas att vara fritt från växtlighet.

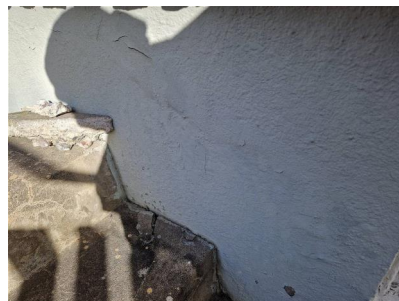
Sprickor och färgsläpp finns i sockel.

Dessa bedöms inte ha lett till bakomliggande skador.

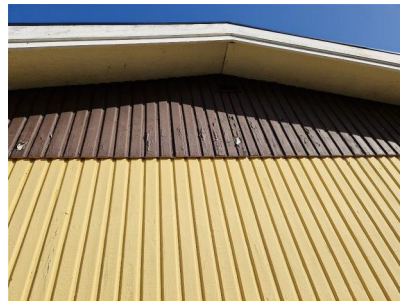
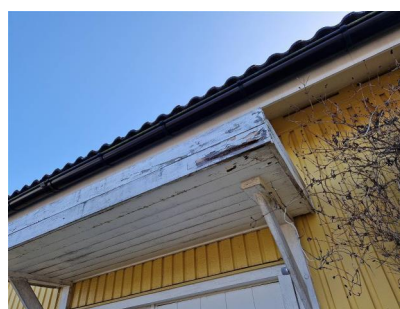
Enstaka panelbrädor har mindre rötskador på skärmtak ovan entre. Fasadpanelen är i behov av målning/underhåll. (Framförallt på gavlar.)

Fasadbeklädnad och träkonstruktioner där målningsbehov finns riskerar att få fukt- och rötskador på grund av sämre vattenavvisande förmåga. För att öka livslängden på fasadbeklädnaden rekommenderas målning och underhåll. I samband med ommålning rekommenderas att de rötskadade panelbrädorna byts ut.

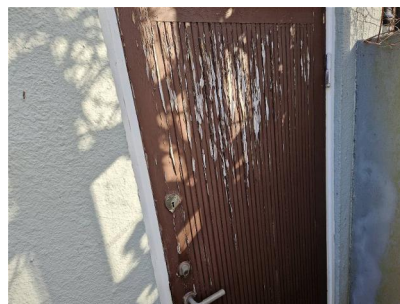
Dörr är i behov av målning/underhåll.

Dörrar där målningsbehov finns riskerar att få fukt- och rötskador på grund av sämre vattenavvisande förmåga.

För att öka livslängden på dörr rekommenderas målning och underhåll.

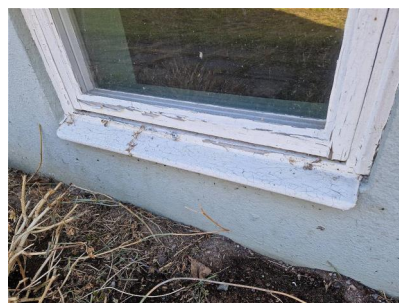
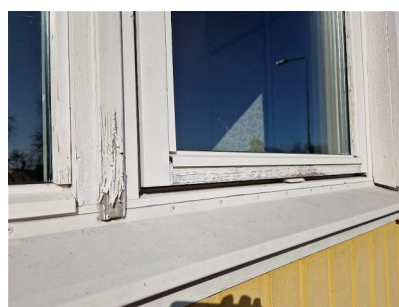
Fönster är i behov av målning/underhåll.

Fönsterbågar och fönsterkarmar där målningsbehov finns riskerar att få fukt- och rötskador på grund av sämre vattenavvisande förmåga.

För att öka livslängden på fönster rekommenderas målning och underhåll.

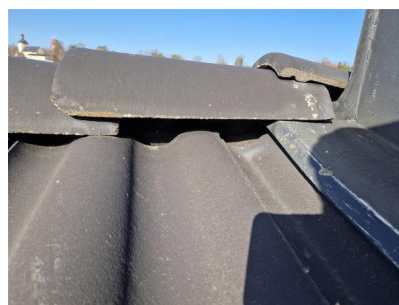
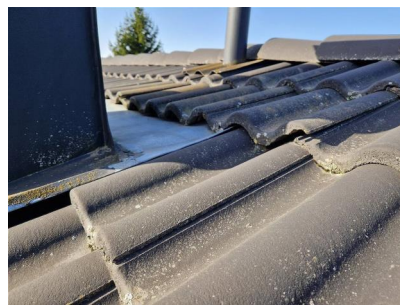
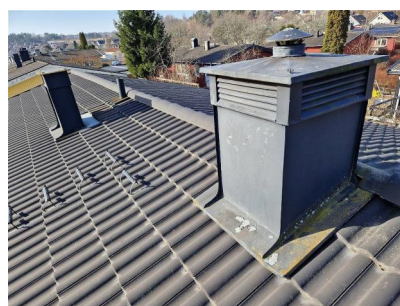
Äldre plåtdetaljer på yttertaket är inte utbytta i samband med takreningen.
Takpannor glipar vid plåtar.
Nockband saknas och nockpannor glipar vid genomföring.

Detta kan leda till fuktskador i bakomliggande konstruktioner.

Kontakta en plåtslagare för kontroll och åtgärd.

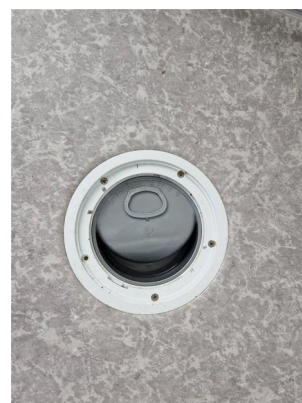
En skruv saknas till klämringen i golvbrunn.

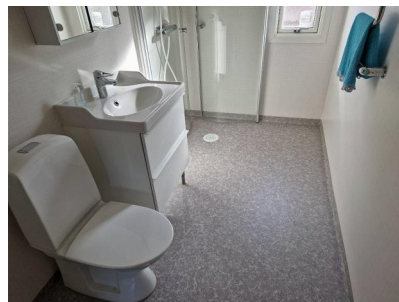
Fuktindikering i utrymmet gav inga förhöjda fuktindikationer.

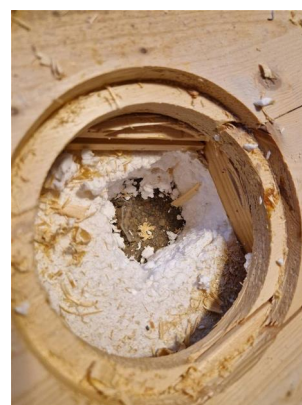
Kontroll av golvkonstruktion är utförd via provhål borrat i golvet under plåt för kamin.

Provhål borrarat i gillestuga.

Uppbyggnad: betong, sandavjämning, plast, cellplast, plankgolv.

Fuktkvoten uppmättes till 8% i regel.

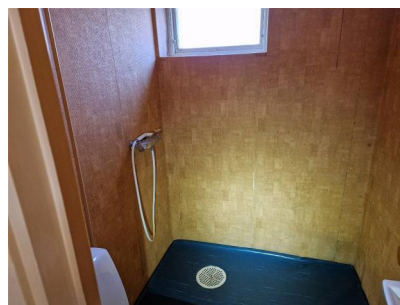
Utrymmet är i behov av renovering.

Utrymmet är äldre och har passerat tiden för sin tekniska livslängd.
Äldre typ av gjutjärnsbrunn som är rostig.
Otäta skarvar.
Plastmattan har börjat släppa.

Kontakta en behörig våtrumsentreprenör för en renovering. I samband med renoveringen bör omkringliggande konstruktioner kontrolleras för att upptäcka eventuella följdskador.

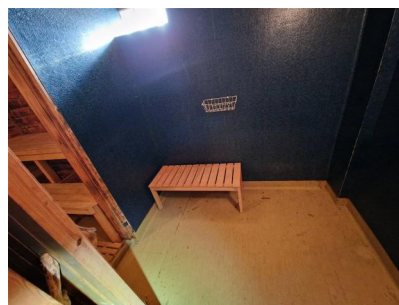
Utrymmet är i behov av renovering.

Utrymmet är äldre och har passerat tiden för sin tekniska livslängd.

Kontakta en behörig våtrumsentreprenör för en renovering. I samband med renoveringen bör omkringliggande konstruktioner kontrolleras för att upptäcka eventuella följskador.
