**Fastighetsuppgifter**

Glose 7:22

Glose 740

| Besiktningsdatum | 2026-03-10 |

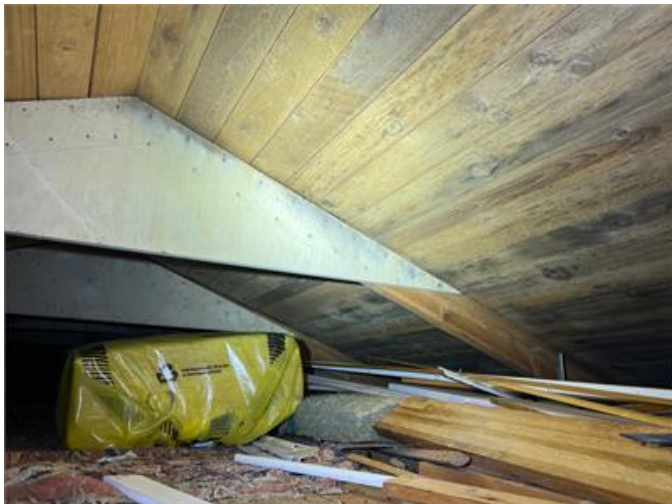
| Besiktningsresultat | | | | | |
|---|---|---|---|---|---|
| Vind | | | x | | Mikrobiell påväxt/missfärgningar noterades i underlagstaket, se kommentar/riskanalys. |

**Vind:** När det finns brister i tätning mellan ett kallt och ett varmt utrymme finns det en risk att relativt varm och fuktig luft kommer ut från det varma utrymmet till det angränsande kalla utrymmet och träffar en kall yta och kondenserar. Mikrobiell påväxt/missfärgningar på yttertakskonstruktionen är indikation på att inneluften har kommit ut i vinden så att ett gynnsamt klimat för mikrobiell tillväxt har uppstått. Det kan vara en indikation på att allmänventilationen i bostaden är eller varit undermålig periodvis. Får detta fortgå finns risk att man kan få fuktrelaterade skador i konstruktioner av organiskt material och som i en förlängning påverkar byggnaden och inomhusmiljön negativt. Det rekommenderas att detta hålls under uppsikt och ökar detta i omfattning eller annan förändring sker bör kontakt tas med en fackman. Delar av takkonstruktionen är parallelltak där innertaket följer yttertaket och underlagstak ej är fullt åtkomligt/besiktningsbart. Vindsutrymmet är besiktat från vindsluckan på husgavel.

Bilden visa del av vindsutrymmet.

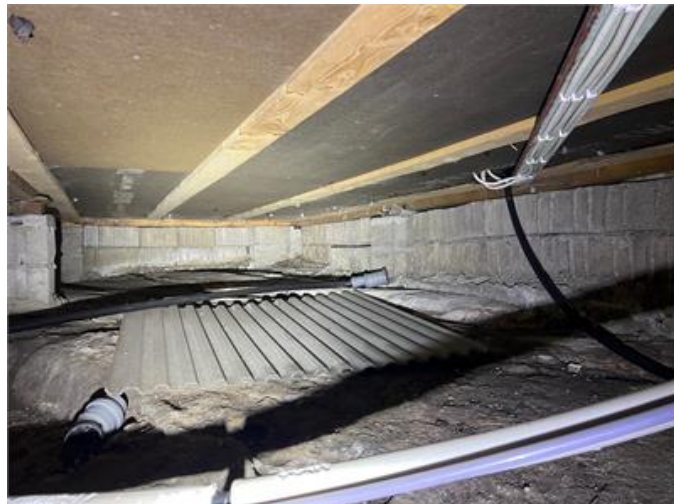
| Besiktningsresultat | | | | | |
|---|---|---|---|---|---|
| Krypgrund | | | x | | Krypgrunden är en riskkonstruktion, se kommentar/riskanalys samt bilaga kontroll av konstruktion. |

**Kryp/plintgrund:** Huvudbyggnaden är uppförd över kryp/plintgrundsutrymme. Utifrån erfarenhet betraktas grunder som riskkonstruktioner. På grund av förhöjd fuktstatus- dels orsakad av fuktvandring från marken och dels orsakad av uteluft som släpps in i grunden främst under den varma tiden av året – kan följdskador med negativ inverkan på såväl byggnaden som inomhusmiljön uppstå i utrymmet och angränsande konstruktioner (t.ex. överliggande bjälklag och uppreglad golvkonstruktion). Vidare är det känt att träskyddsbehandlat virke användes i stor utsträckning i träbjälklag och syllkonstruktioner (nedre del av vägg) i äldre hus vilket i många fall har medfört att en besvärande lukt har upplevts i byggnader. Se vidare bilaga kontroll av konstruktion.

Bilden visar del av krypgrunden.

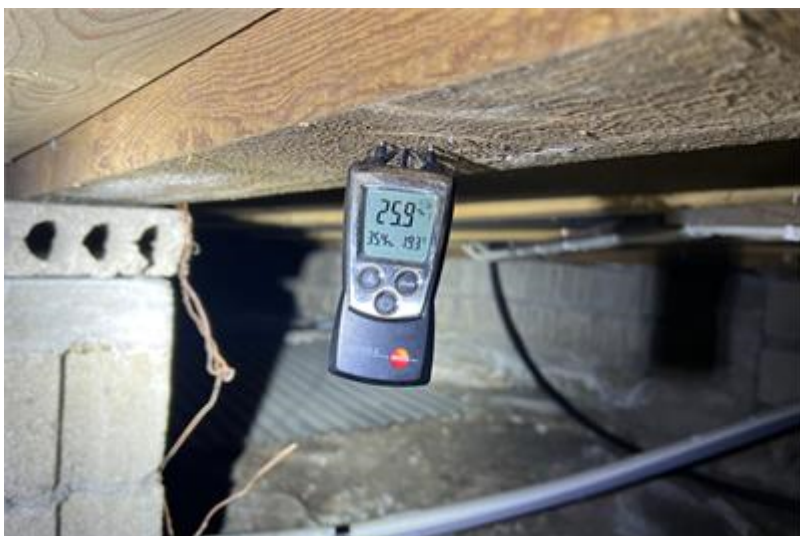
Kryp/plintgrunden är en riskkonstruktion. Fuktkvoten uppmättes till mellan 20-26% i träbjälklaget och en avvikande lukt upplevdes. Träskyddsbehandlat virke förekommer. Markskikt är bitvis fuktigt.

Kritiskt gränsvärde för \*mikrobiell tillväxt i trä är ca:17% fuktkvot. Mättnadsgraden i trä ligger på ca: 28%.

Vid stickprovskontroll av konstruktion uppmättes fuktkvoten till mellan 20-26% vilket ligger över kritiskt gränsvärde för mikrobiell tillväxt samt att en avvikande lukt upplevdes. För att utreda orsak/omfattning samt lämpliga åtgärder rekommenderas att kontakt tas med en fackman för att utföra en fördjupad undersökning.
