Oxbäret 7

Rönnbärsvägen 27

| Uppdragsnummer | G37025 |
| Besiktningsdatum | 2026-03-05 |

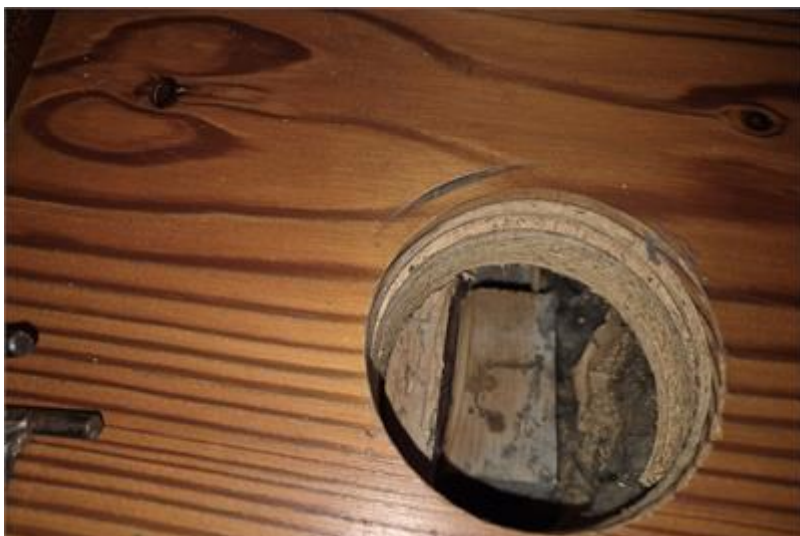
| Konstruktionsdel | Golvkonstruktion i gillestugan |

Golvkonstruktionen är uppreglad ovan betongplatta. Ur fuktsynpunkt anses uppreglade golv i källare vara riskkonstruktioner för mikrobiella skador. Golvet undertrycksventileras via fläkt via fläkt som drar ned inomhusluften ner via ventiler i ytterhörn av golvet och vidare ut genom kanalsystem. Funktionen av fläkten är att fukten reduceras mot golvkonstruktionen samt att eventuella lukter leds bort.

Fuktkontroll visade fuktkvot 15% i del av golv som låg mot betongplattan. Risk för mikrobiell tillväxt föreligger om fuktkvoten ligger runt 16-17% och däröver. Notera att stickprovskontroll är utförd och högre fukt kan förekomma i andra delar av konstruktionen, främst i eventuella spikreglar som kan vara nedgjutna i betongplattan.

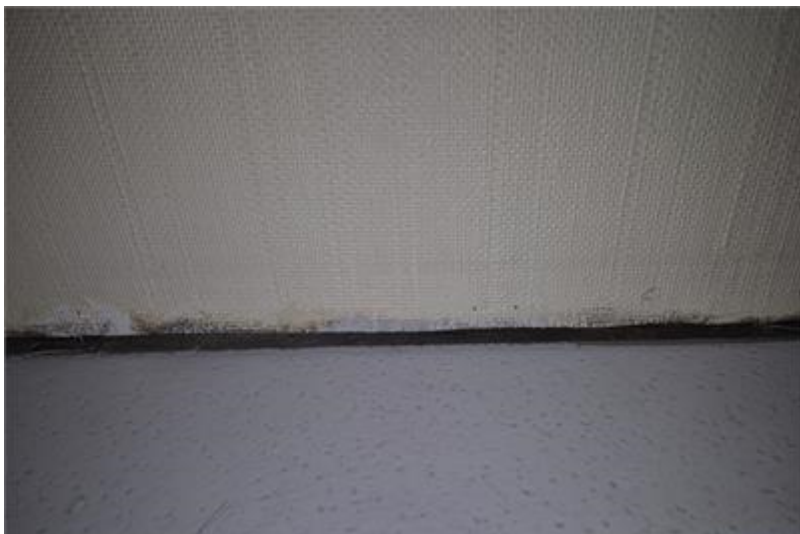
| Konstruktionsdel | Utreglad vägg i hobbyrum |

Utreglade väggar mot murade källarväggar anses ur fuktsynpunkt vara riskkonstruktioner för mikrobiella skador. Fuktkontroll visade fuktkvot på 14% i nedre del av utreglad vägg. Det kritiska gränsvärdet för mikrobiell tillväxt brukar anges till ca 16-17% fuktkvot.

Notera att stickprovsmässig undersökning är utförd samt att mätvärden normalt sett kan variera över årstiderna. För att säkert fastställa konstruktionens kondition och fuktstatus måste en mer omfattande undersökning utföras.
